| Operador | ELEPHAS SAS |

## 1. LOCALIZACIÓN DEL DIAGNÓSTICO

| El mantenimiento tiene relación con cuál componente: | CCM |
| Información ubicación CCM: | Estación de Policía |

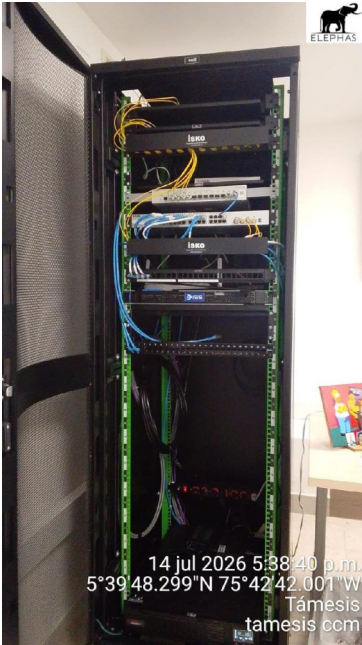
| Estado del rack: | BUENO |

| ¿Requiere kit de ventilación doble? | NO |

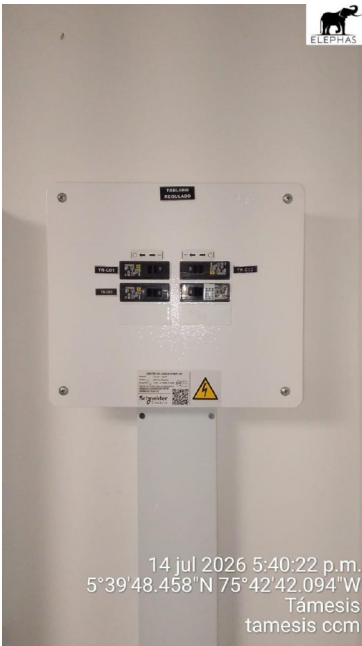
| Estado tablero breaker: | BUENO |

| Estado breaker: | BUENO |

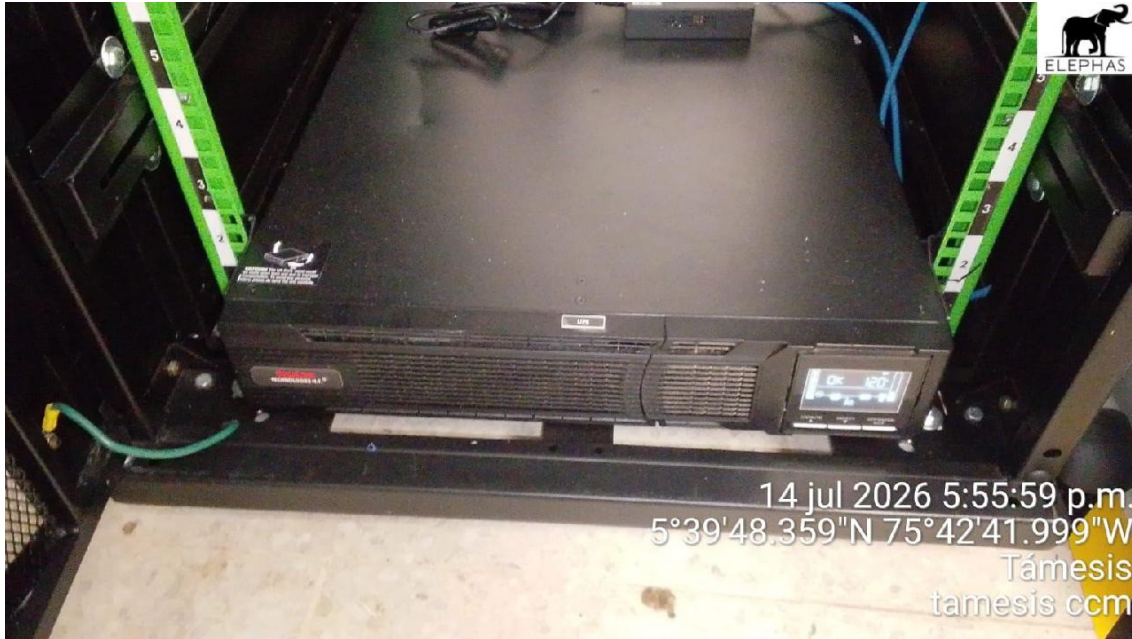
Foto UPS

| Estado UPS: | BUENO |

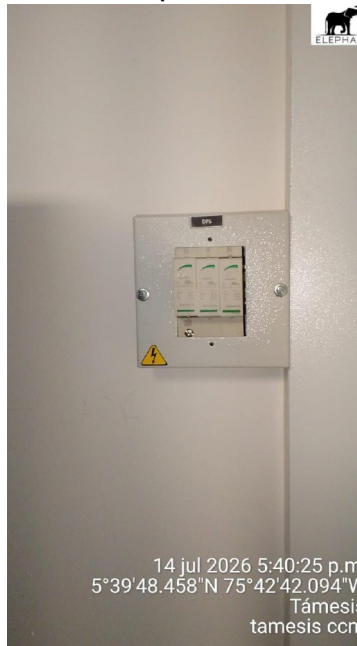
Foto protección

| Estado protección: | BUENO |

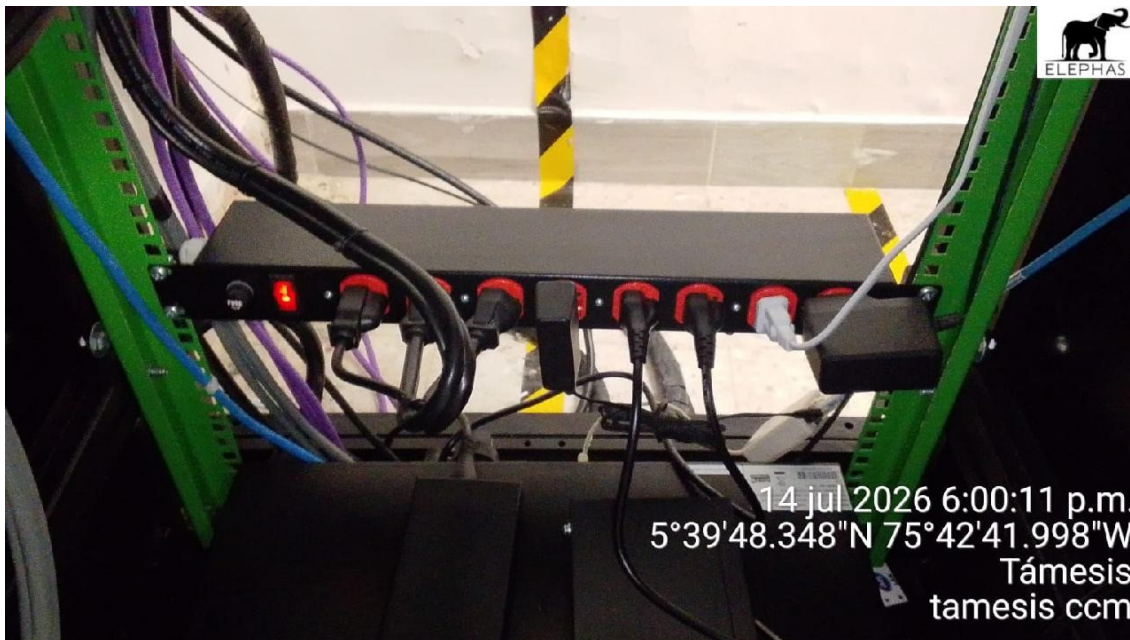
Foto PDU multitoma

BUENO

Se requiere de 1 PDU para poder cubrir los elementos que están instalados en el rack

| 🔧 ACTIVIDAD EXTRA | |
|---|---|
| Descripción de la actividad | Instalacion de PDU, multitoma horizontal de 8 entradas nema 5-15R polo aislado a tierra, incluye todos los elementos necesarios para su correcta instalacion. |
| Justificación | Se requiere la instalacion de 1 PDU |

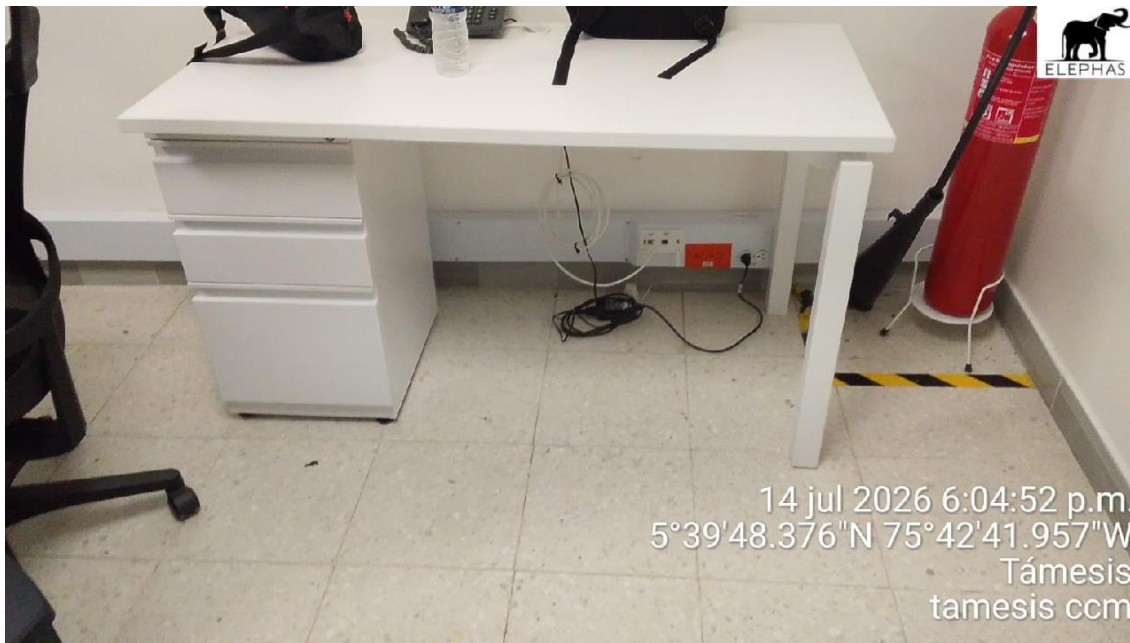
Foto toma 125 V

BUENO

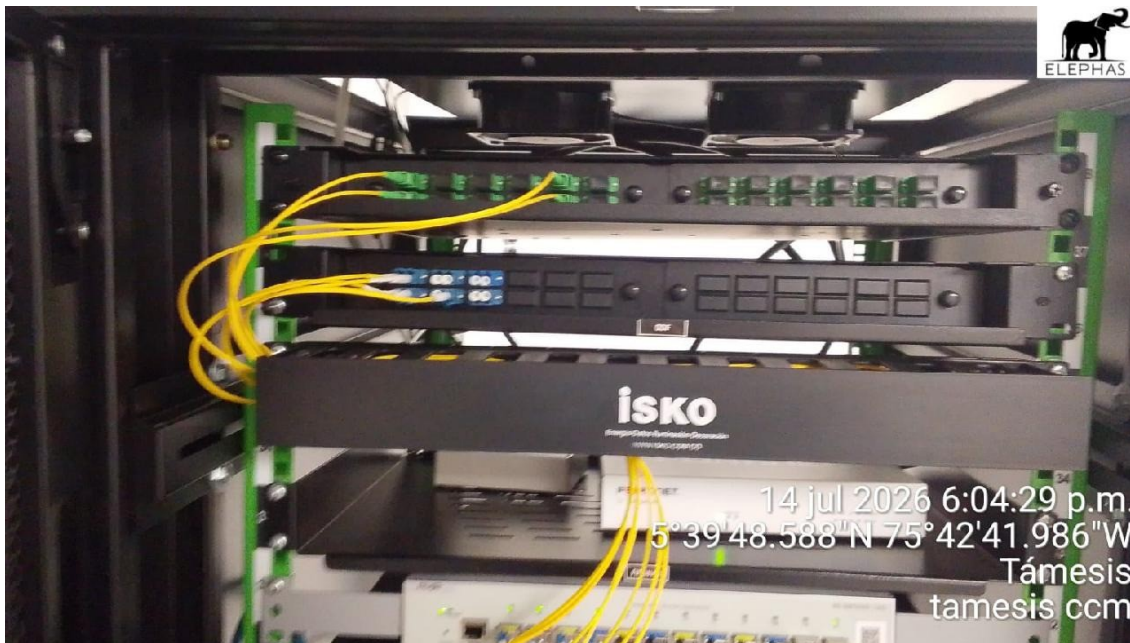
Foto ODF

| Estado ODF: | BUENO |

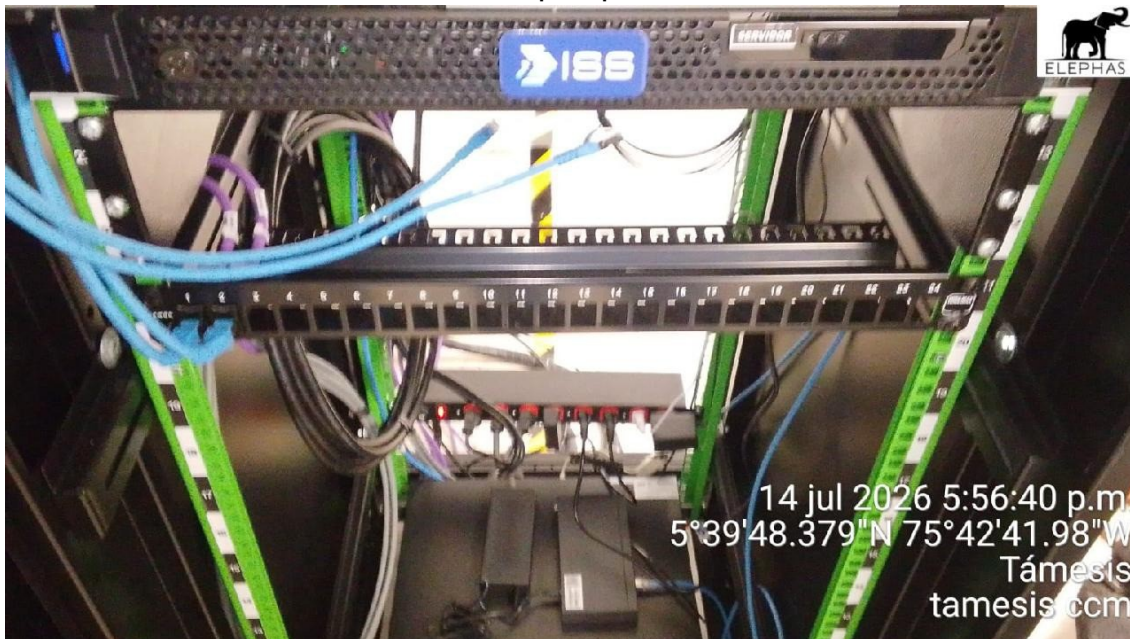
Foto patch panel

| Estado patch panel: | BUENO |

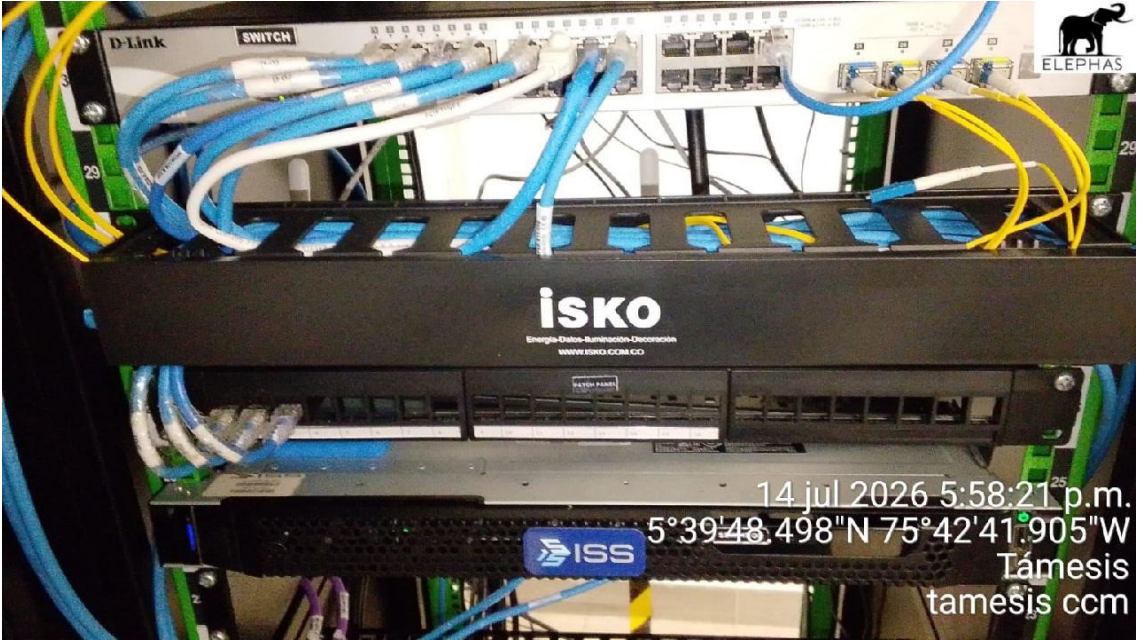
| Foto organizador de cableado | |

| Estado organizador de cableado: | BUENO |

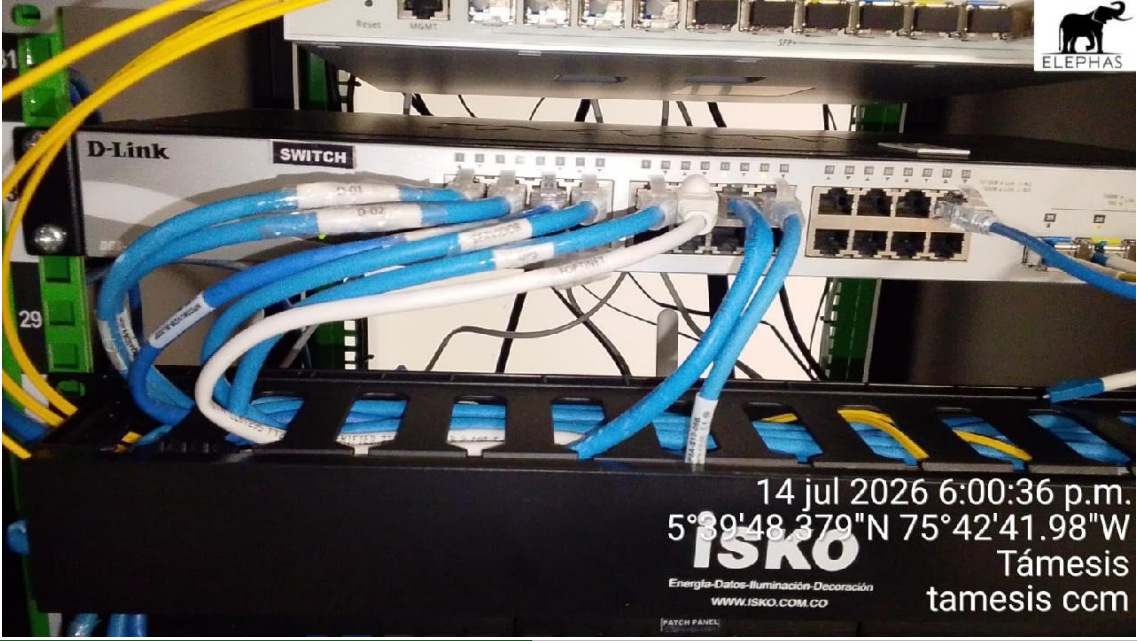
| Foto switch | |

| Estado switch: | BUENO |

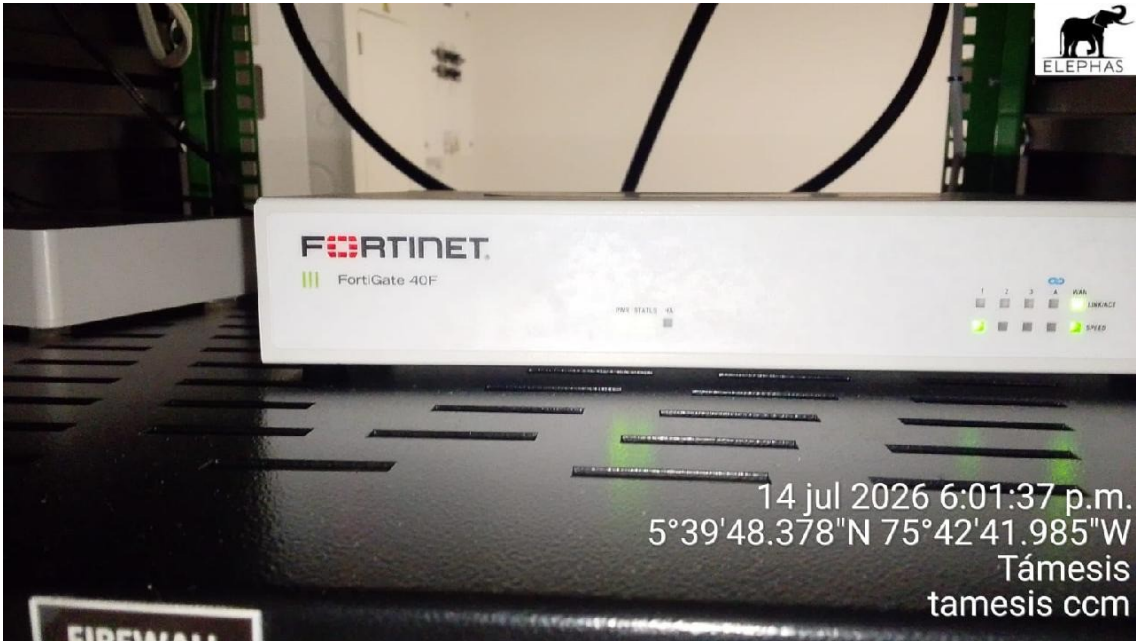
| Foto firewall | |

| Estado firewall: | BUENO |

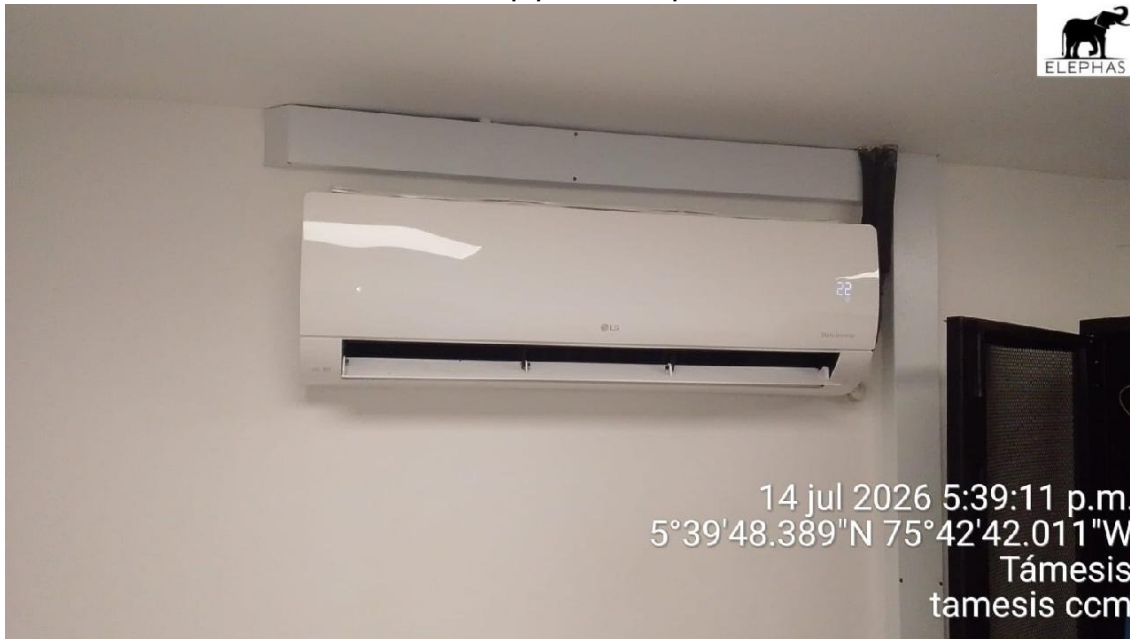
Foto equipo A/C mini split

| Estado equipo A/C mini split: | BUENO |

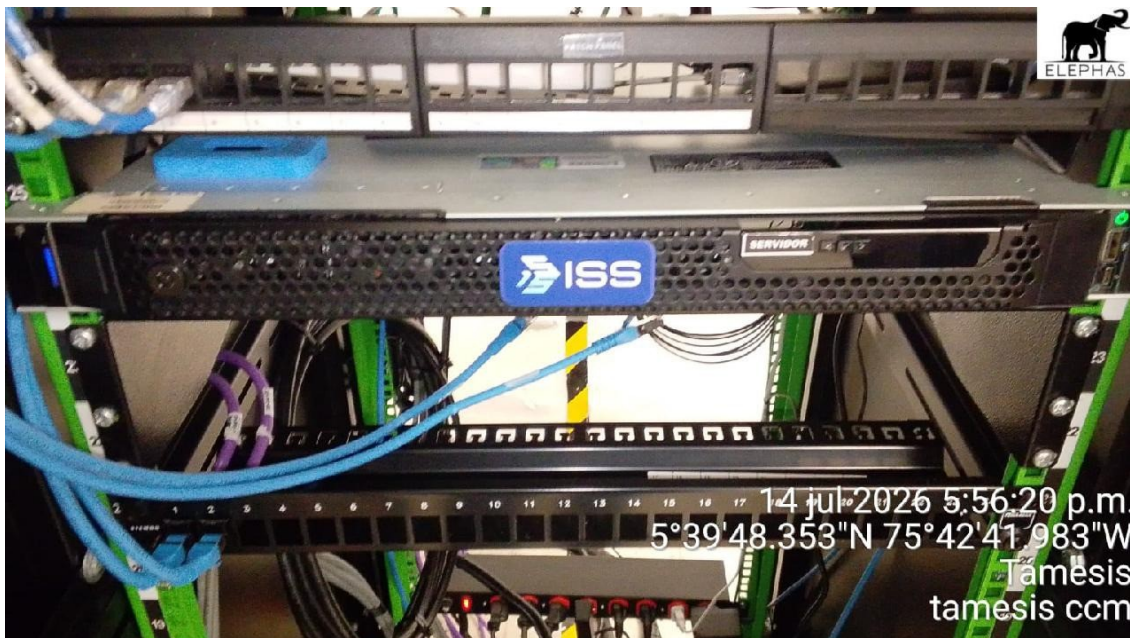
Foto servidor NVR

| Estado servidor NVR: | BUENO |

| ¿Requiere servidor NVR? | SI |

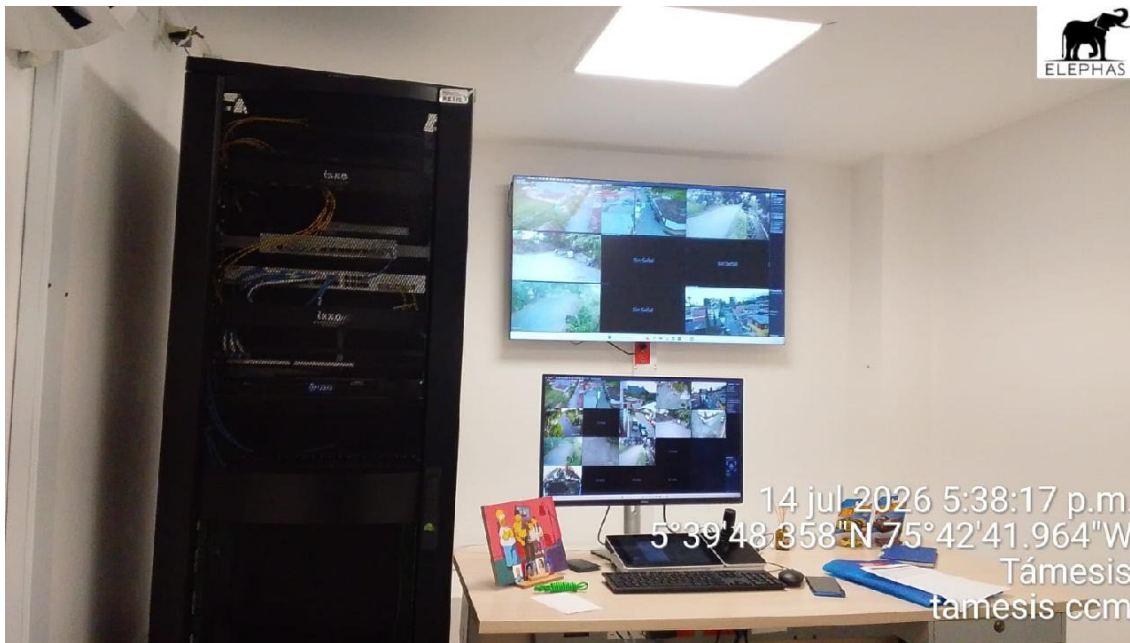
Foto licencias

| Existen licencias: | SI |

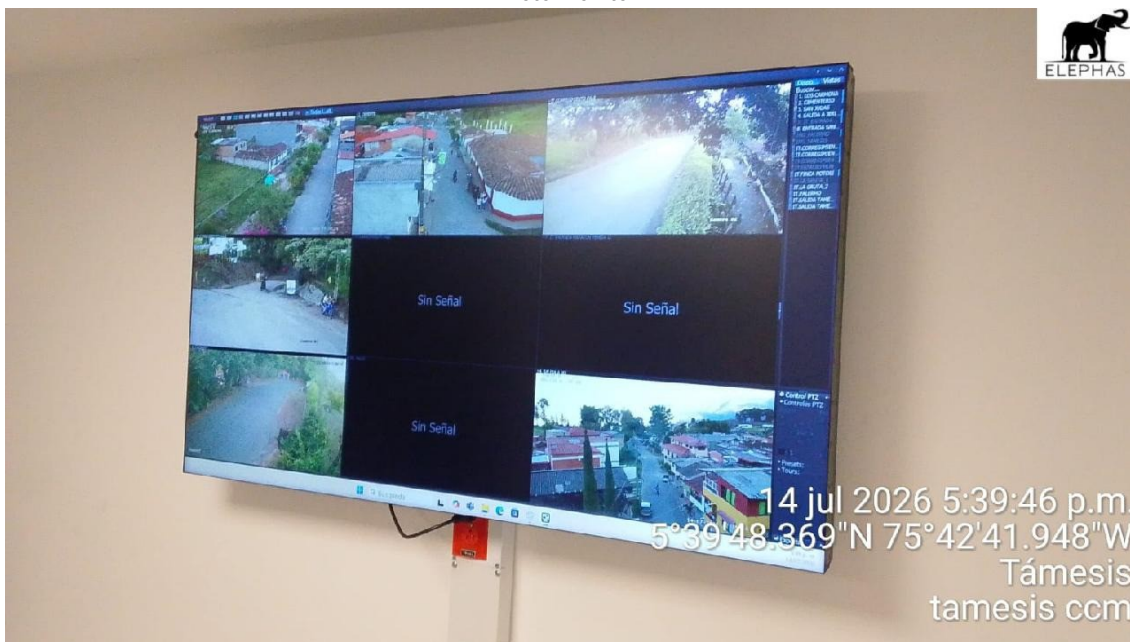
Foto monitor

| Estado monitor: | BUENO |

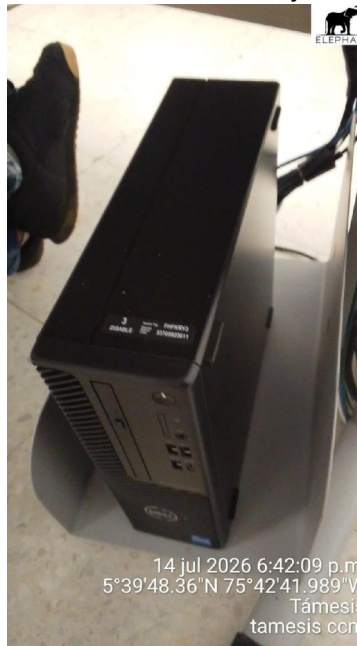
Foto estación de trabajo

| Estado estación de trabajo: | BUENO |

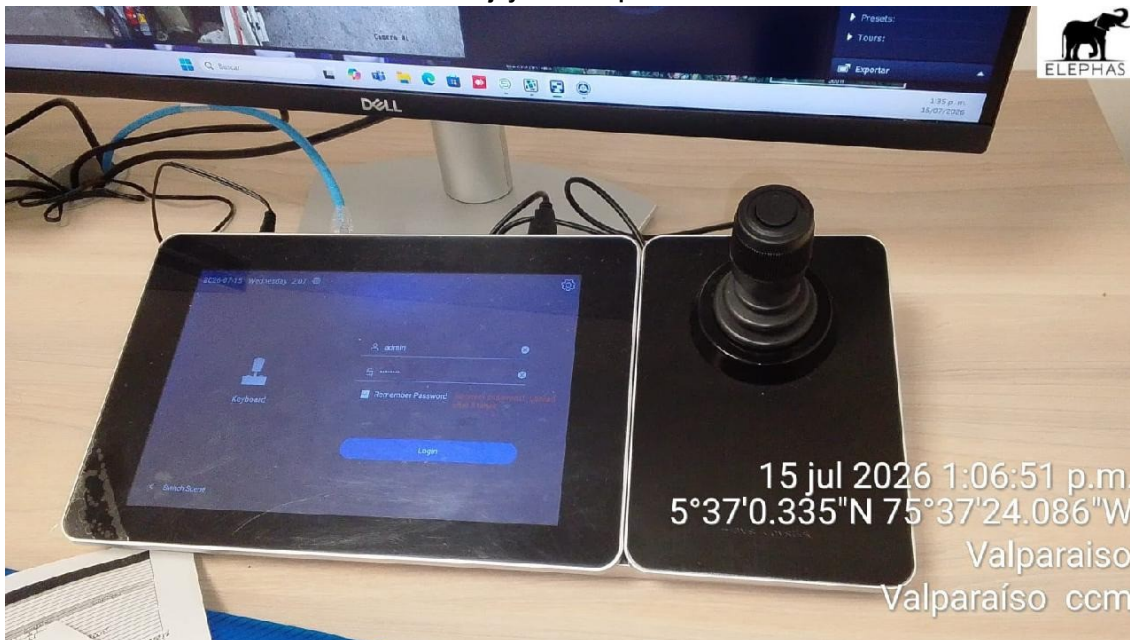
Foto joystick de operación

BUENO
