**FICHA TÉCNICA DIAGNÓSTICO  
MANTENIMIENTO  
Proyecto Tasa de Seguridad**

| Fecha diagnóstico | 26/08/2026 |
| Vereda / sector | COROZAL |

| Información Ubicación CCTV | PVV 3 San Judas |

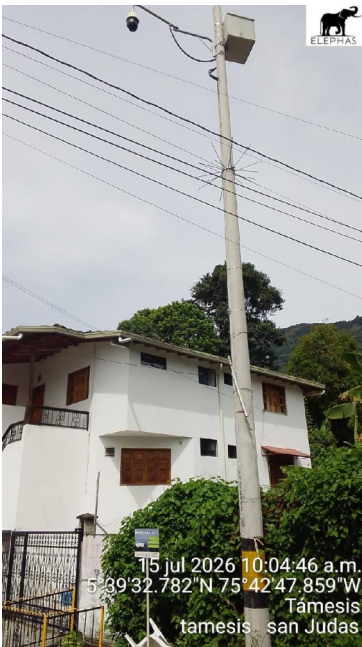
| Estado en el que se encuentra el anclaje: | BUENO |

| Requiere Cambio de anclaje: | NO |

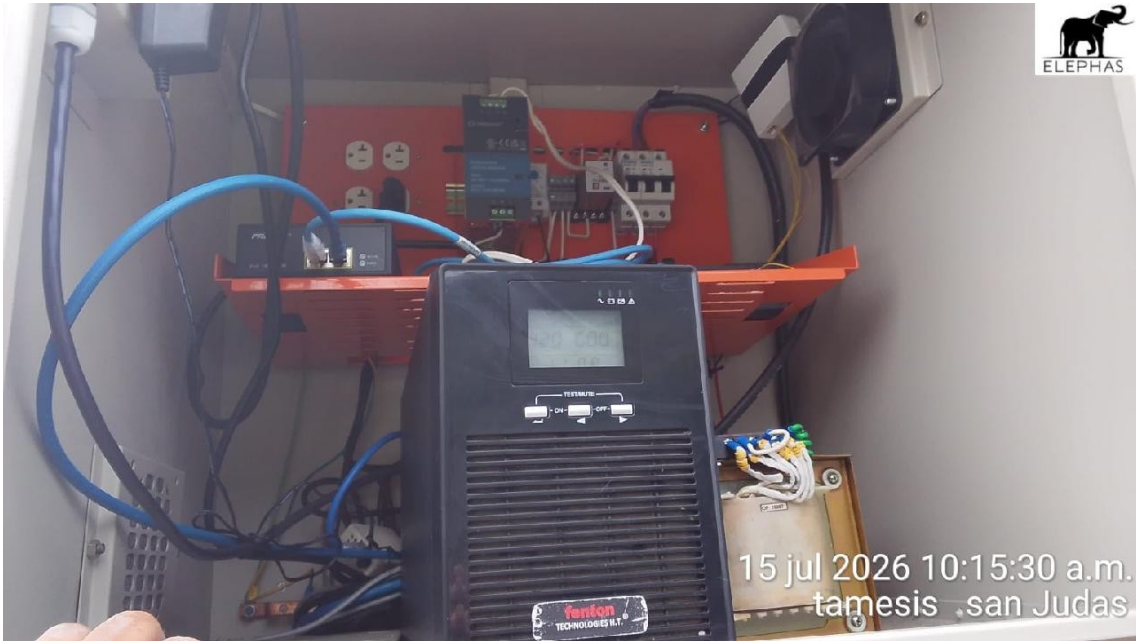
| Existe Gabinete Metálico: | SI |
| Existe Gabinete Metálico: | BUENO |

| Requiere Kit de Ventilación Doble: | NO |

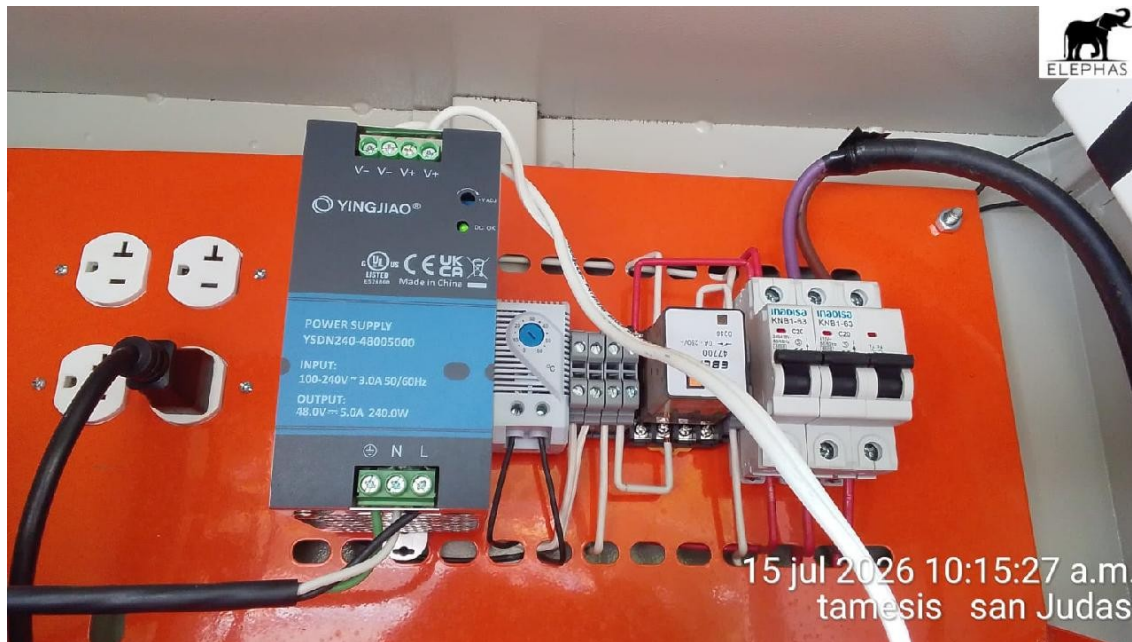
Foto Cables

| Estado Cables: | BUENO |

| Requiere Cables: | NO |

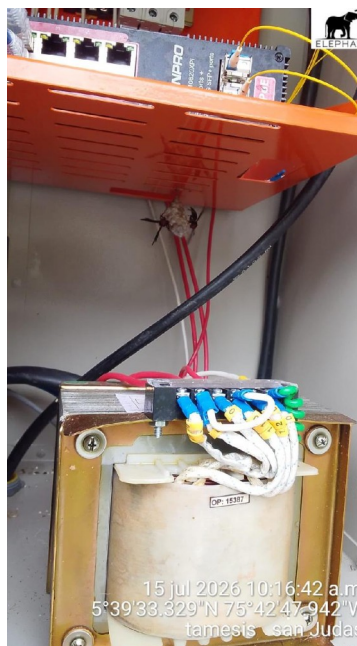
Foto Transformador Reductor

| Estado Transformador Reductor: | BUENO |

| Requiere Transformador Reductor: | NO |

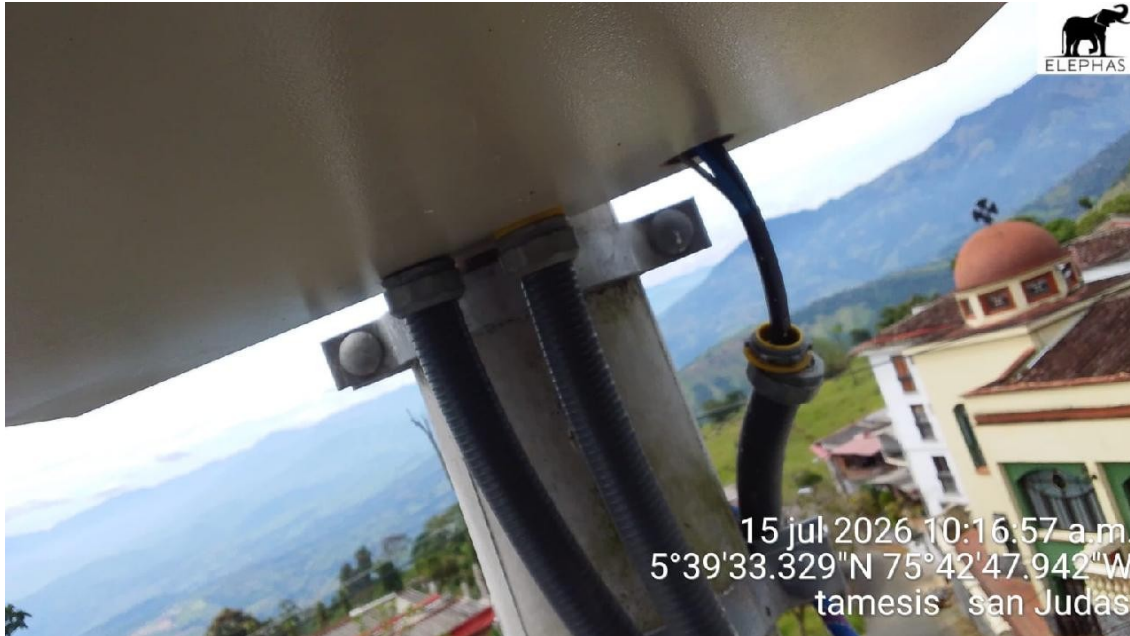
Foto Coraza

| Estado Coraza: | BUENO |

| Requiere Coraza 3/4": | NO |

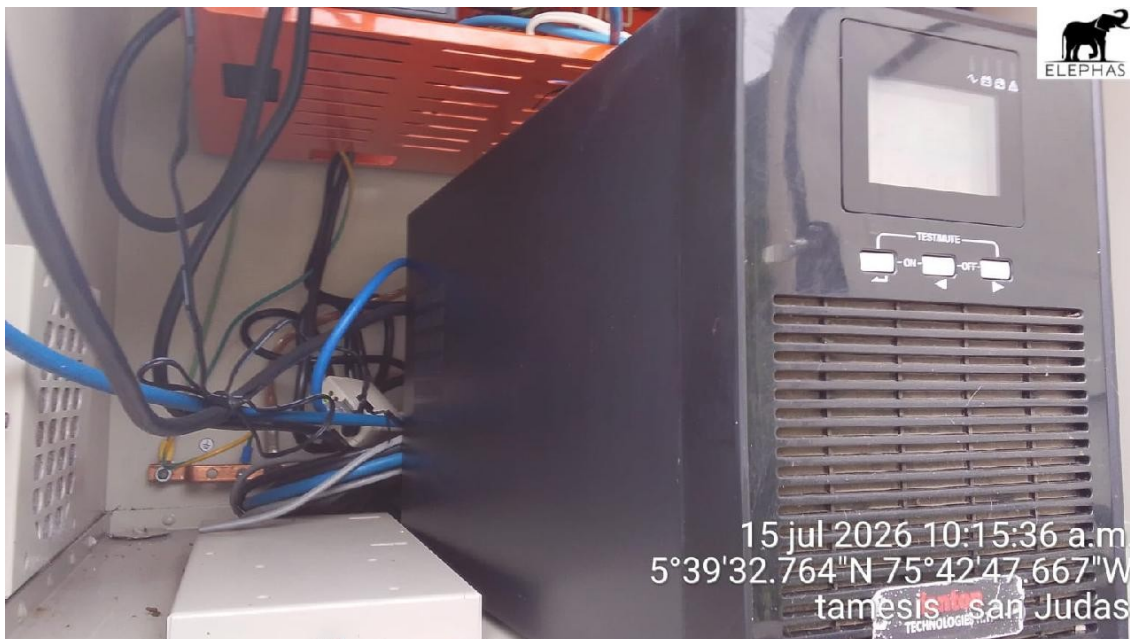
Foto UPS

| Estado UPS: | BUENO |

| Requiere UPS: | NO |

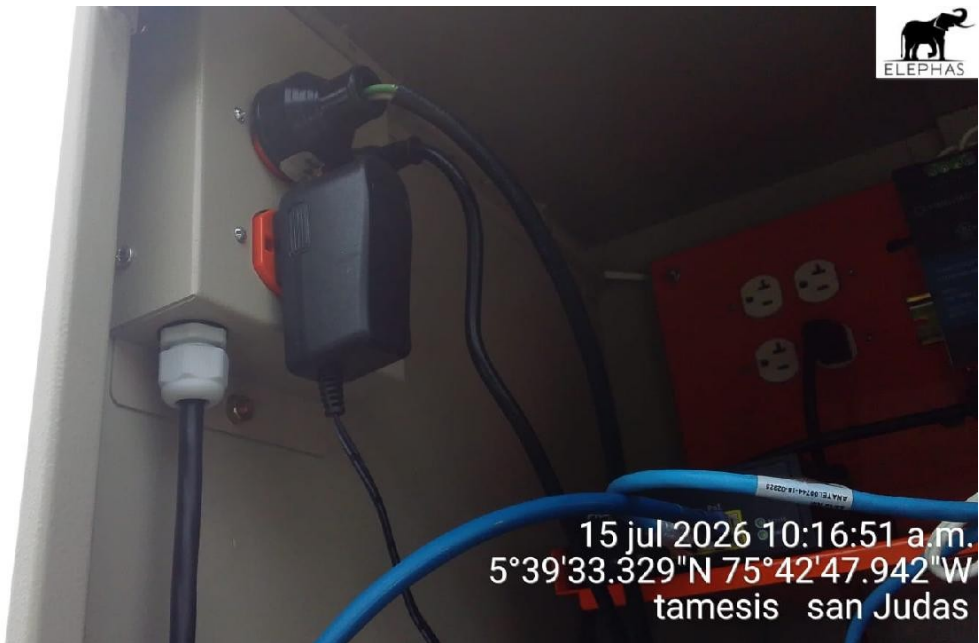
Foto Toma 125 V

| Estado Toma 125 V: | BUENO |

| Requiere Toma 125 V: | NO |

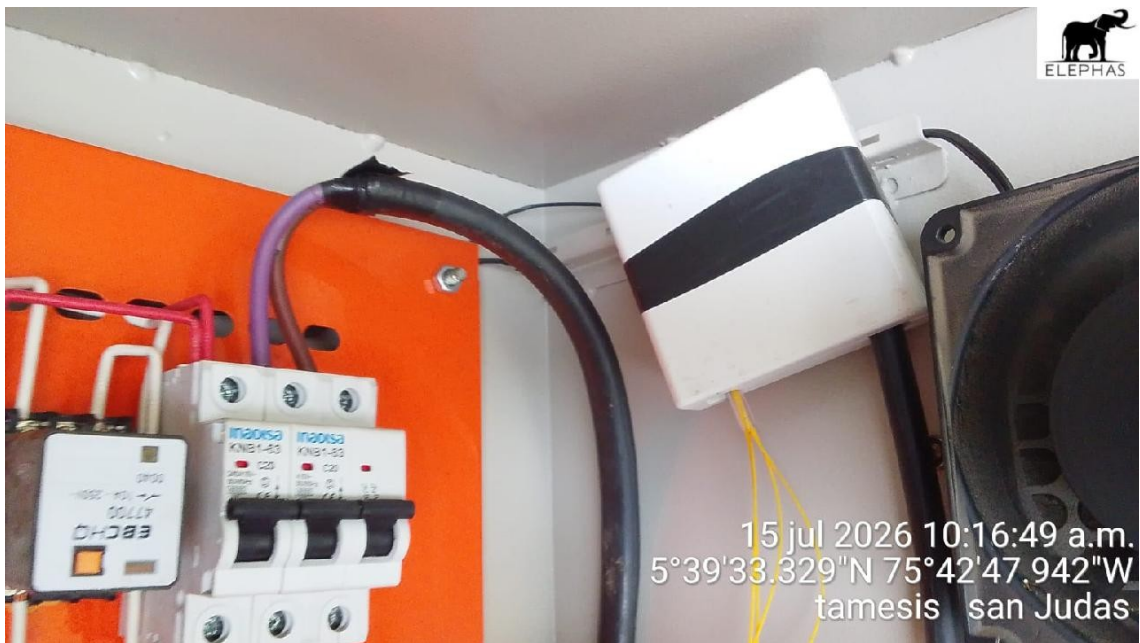
| Estado Fibra Óptica: | BUENO |

| Requiere Fibra Óptica: | NO |

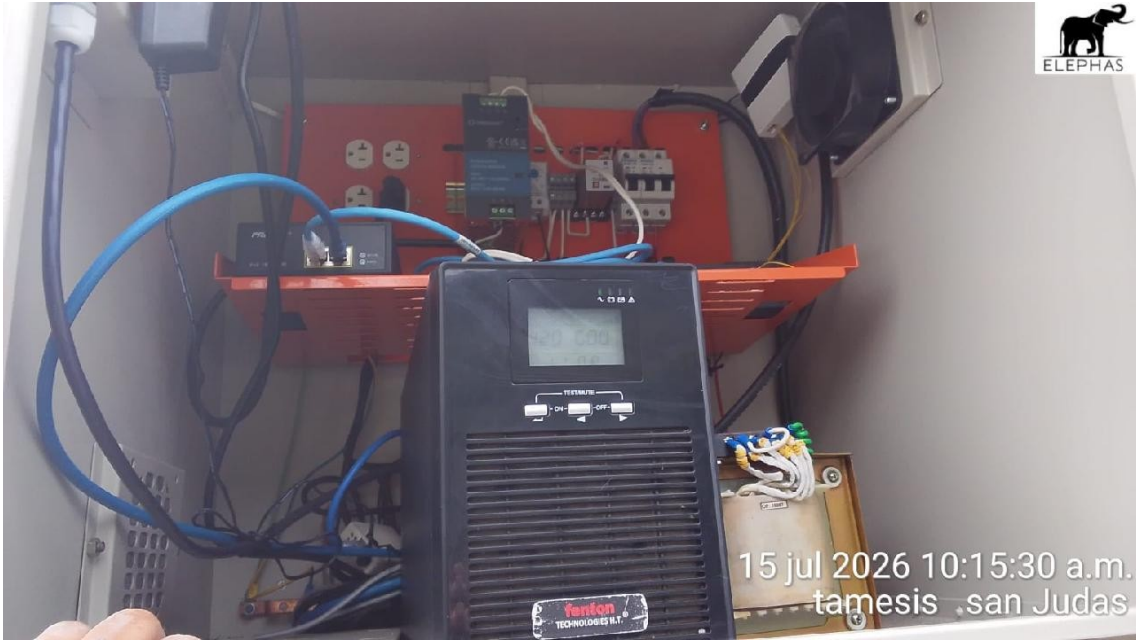
| Estado Inyector PoE: | BUENO |

| Requiere Inyector PoE: | NO |

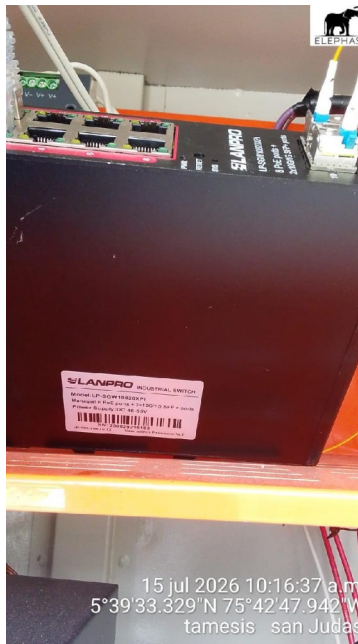
| Estado Switch: | BUENO |

| Requiere Switch: | NO |

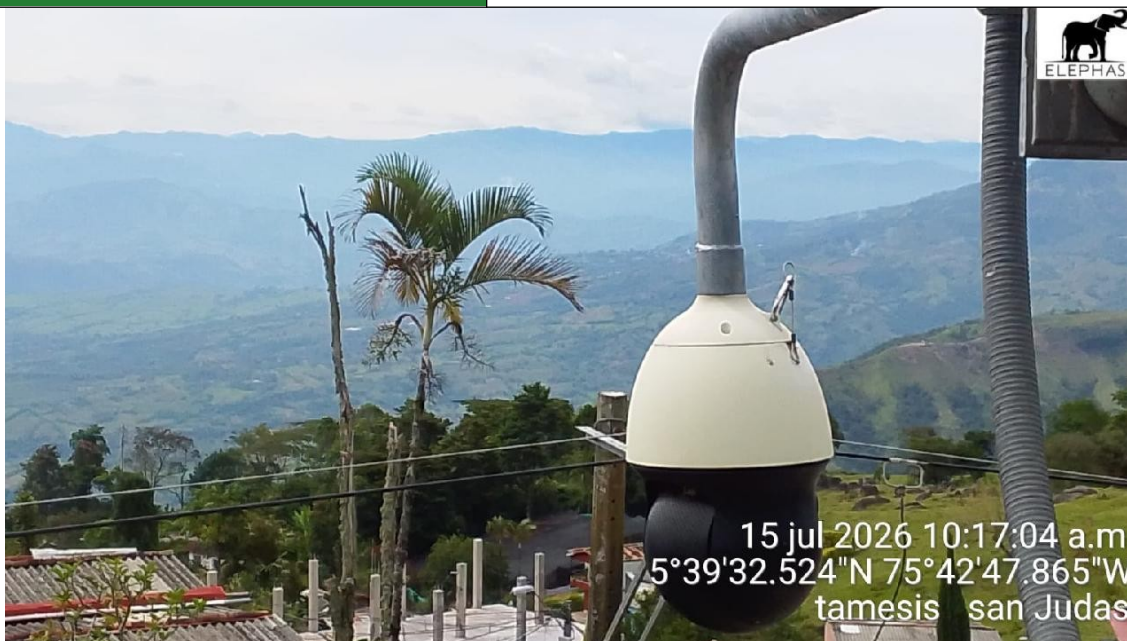
| Estado de la cámara | BUENO |

| ¿Requiere Cámara? | NO |
