| | <b>FICHA TÉCNICA DIAGNÓSTICO<br/>MANTENIMIENTO<br/>Proyecto Tasa de Seguridad</b> | <br>GOBERNACIÓN DE ANTIOQUIA<br>República de Colombia |

| Contrato disponible | 166_2026 |

| El mantenimiento tiene relacion con cual componente: | CCTV |
| Información Ubicación CCTV | PVV 2 Cementerio |

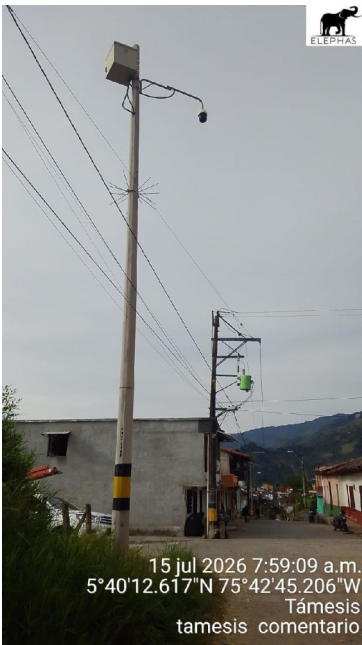
| Estado en el que se encuentra el anclaje: | BUENO |

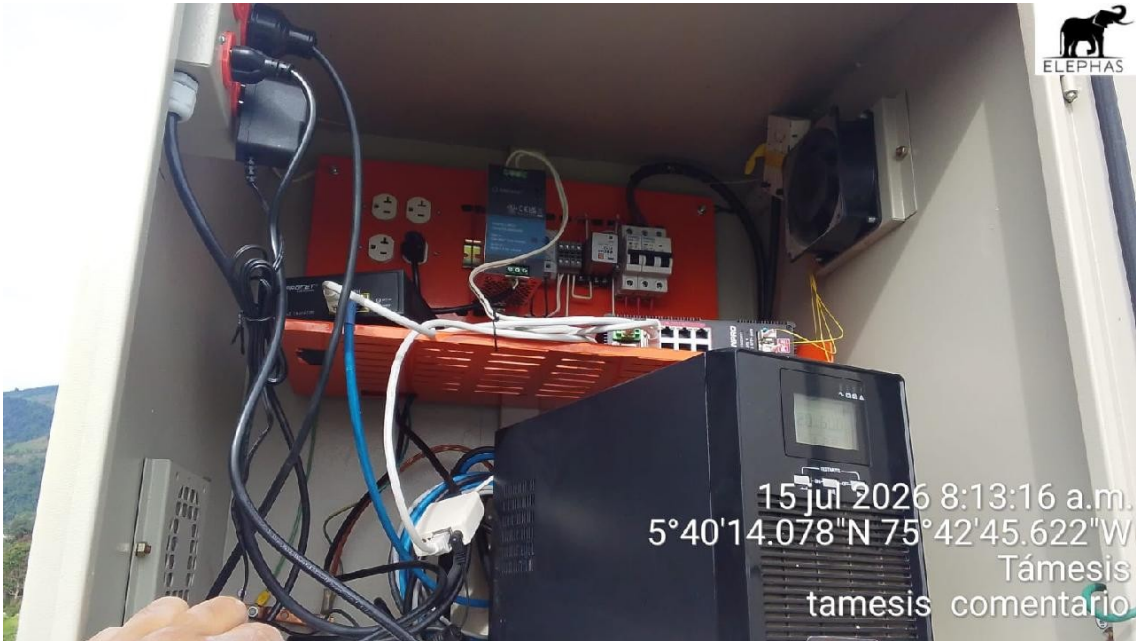
| Existe Gabinete Metálico: | BUENO |

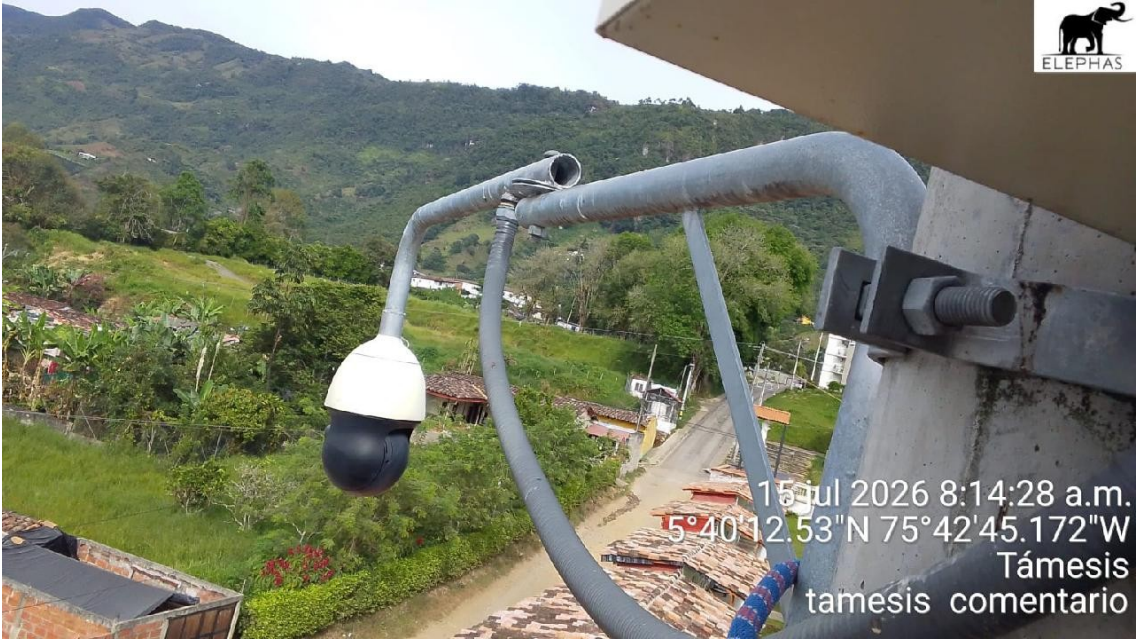
| Estado Brazo de Soporte: | BUENO |

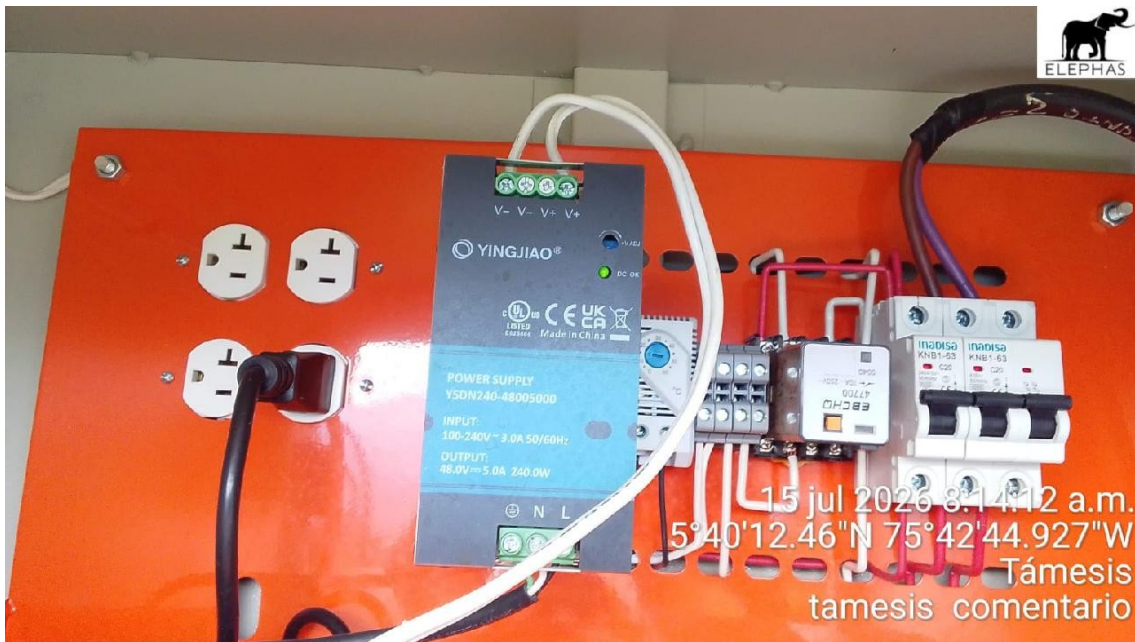
Foto Cables

| Estado Cables: | BUENO |

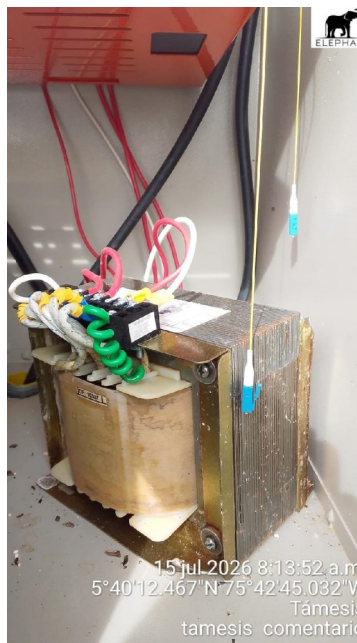
Foto Transformador Reductor

| Estado Transformador Reductor: | BUENO |

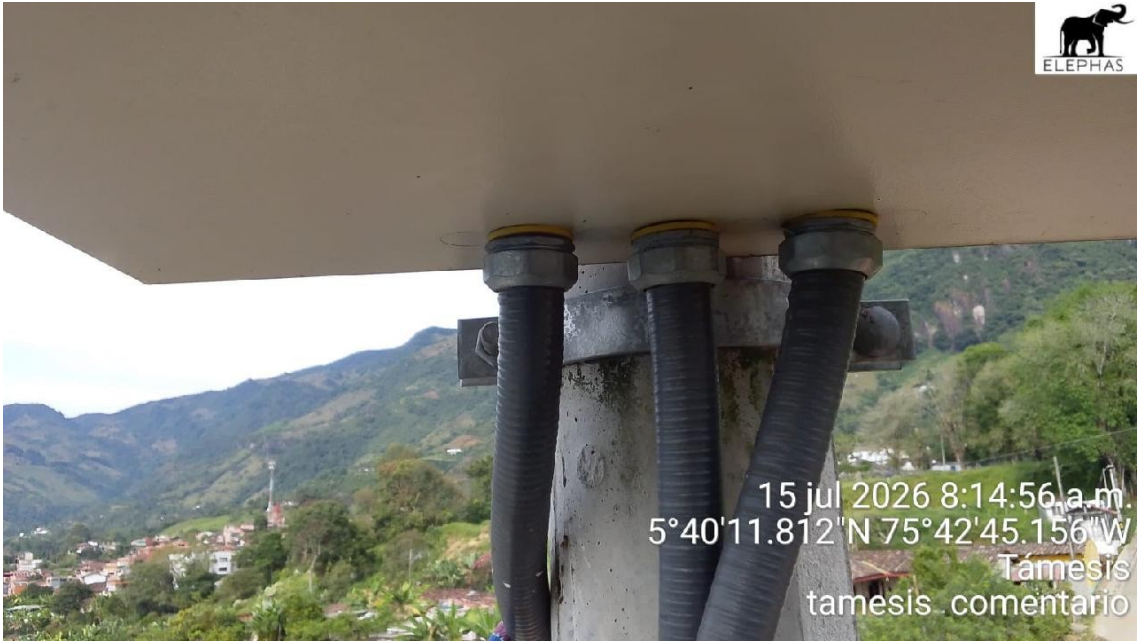
| Foto Coraza | |

| Estado Coraza: | BUENO |

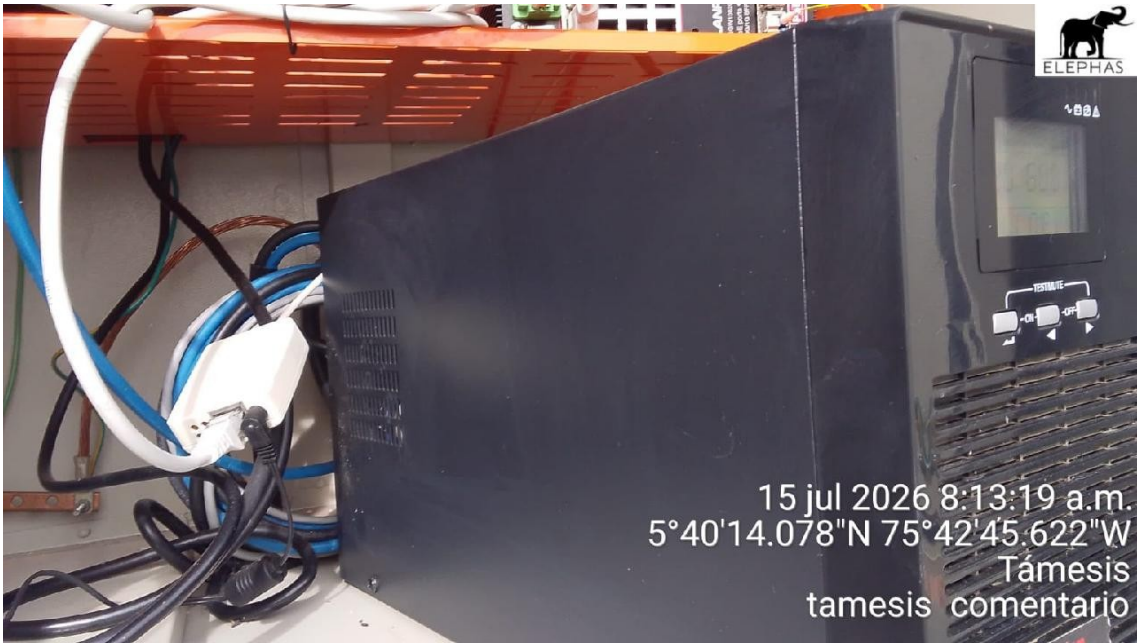
| Foto UPS | |

| Estado UPS: | BUENO |

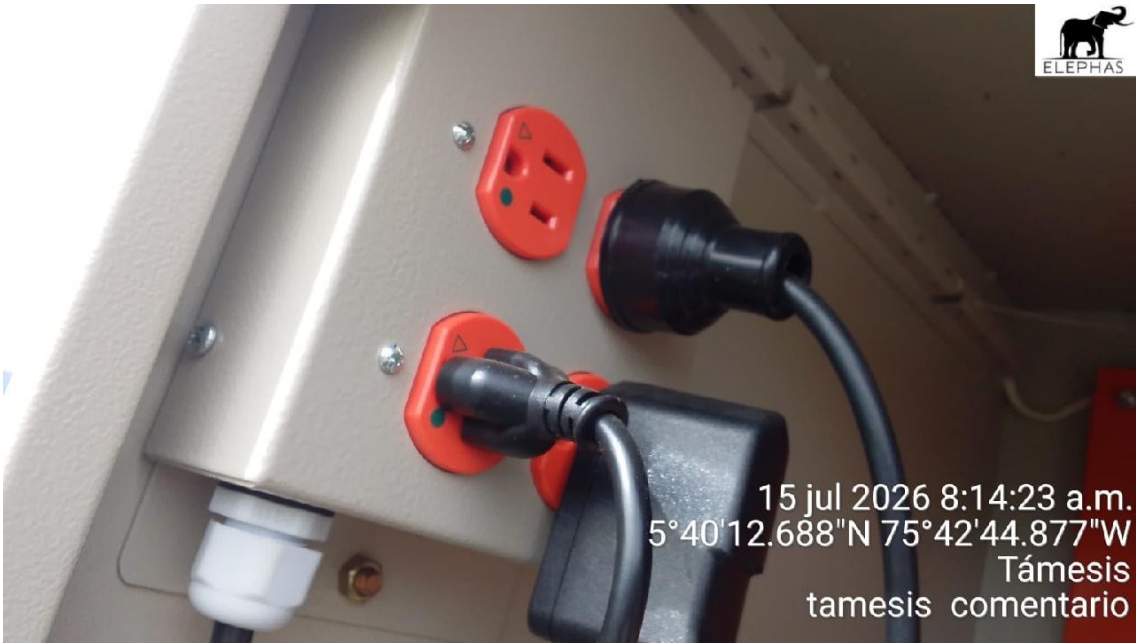
Foto Toma 125 V

| Estado Toma 125 V: | BUENO |

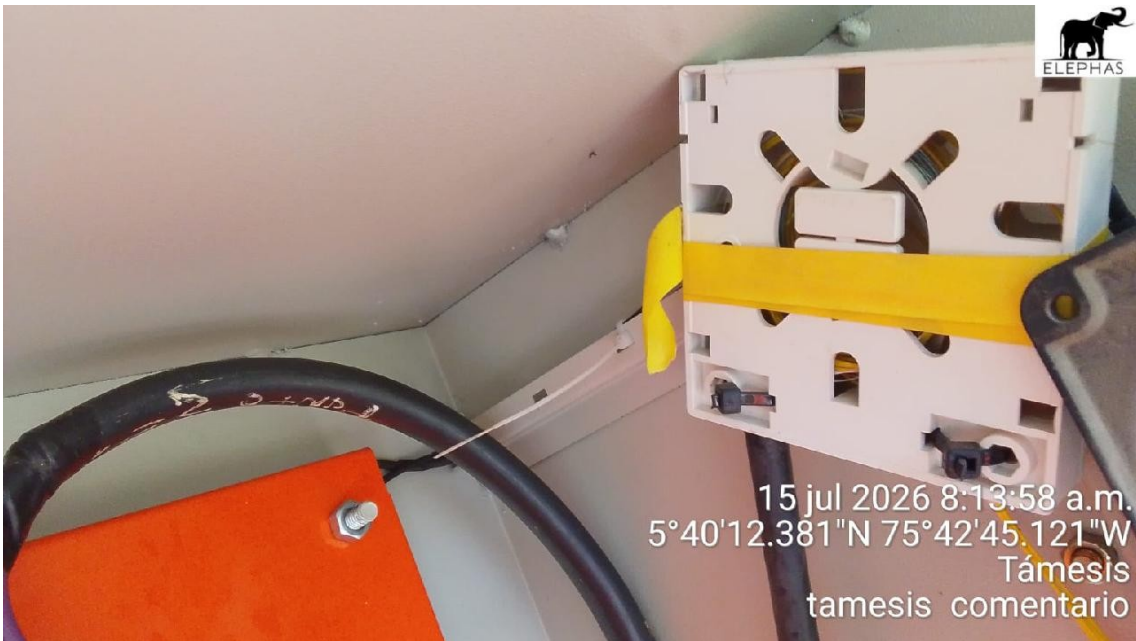
| Estado Fibra Óptica: | BUENO |

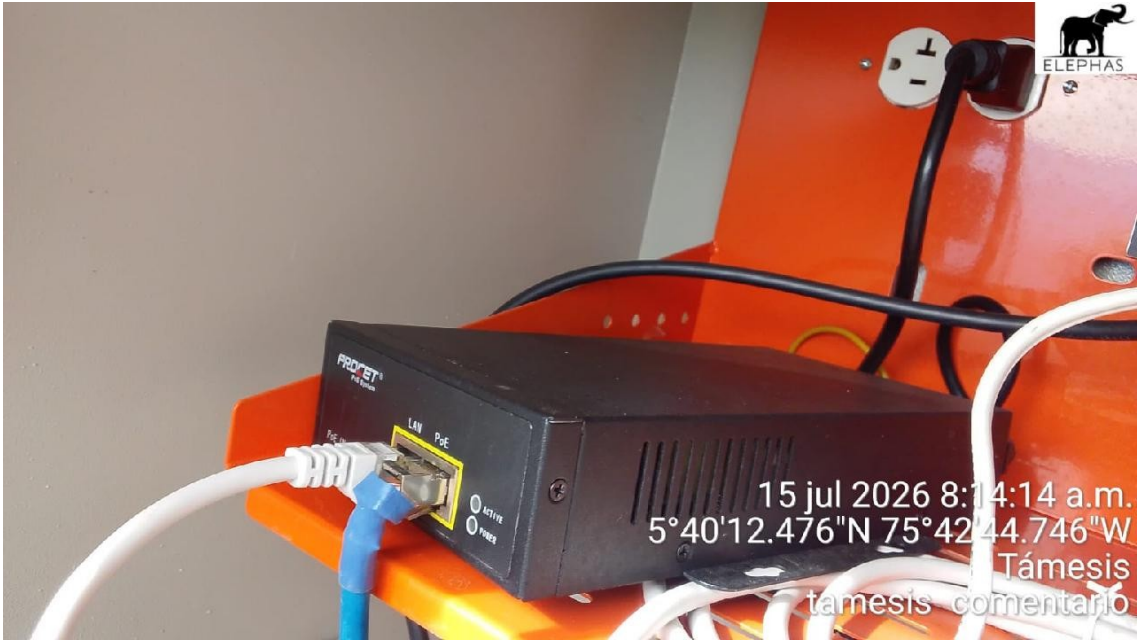
| Estado Inyector PoE: | BUENO |

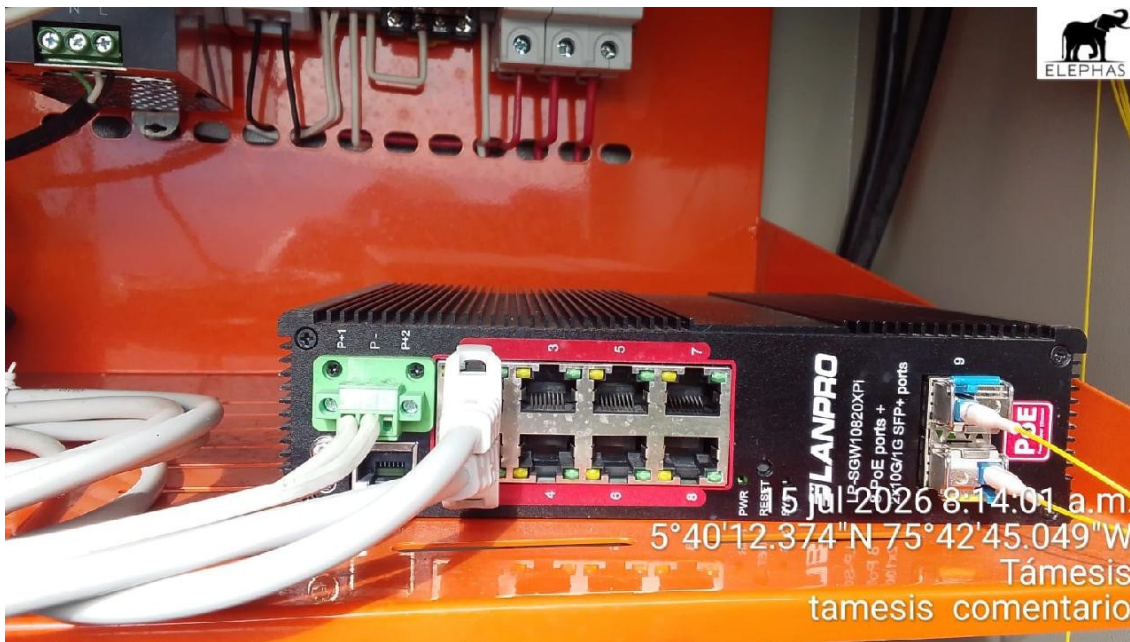
| Estado Switch: | BUENO |

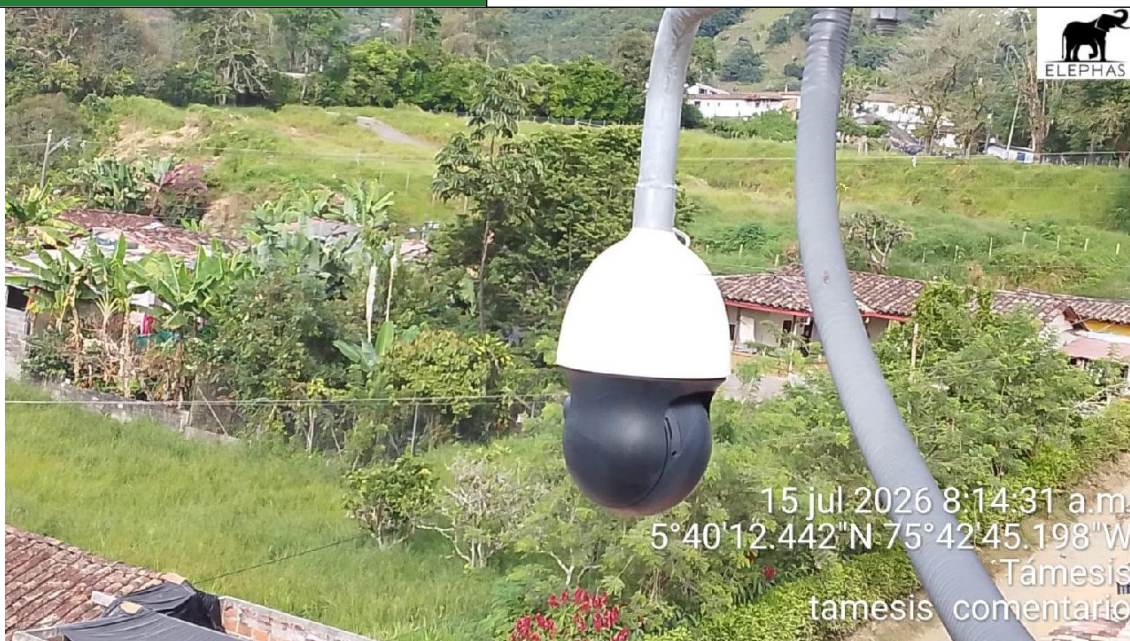
| Estado de la cámara | BUENO |
