| Operador | ELEPHAS SAS |
| Contrato disponible | 166_2026 |

| El mantenimiento tiene relacion con cual componente: | CCTV |
| Información Ubicación CCTV | PVV 1 Entrada parque |

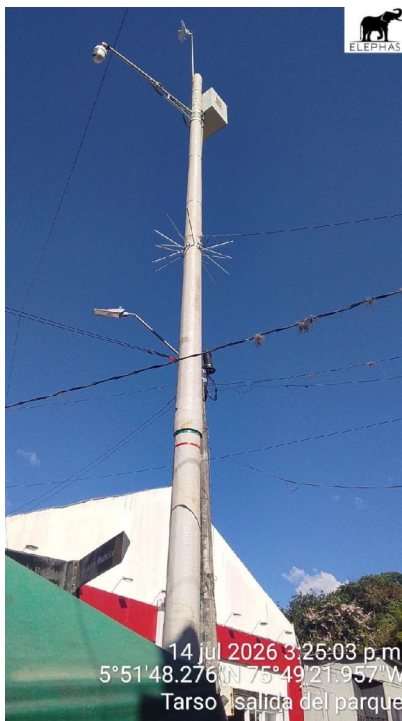
14 Jul 2026 3:25:03 p.m.  
5°51'48.276"N 75°49'21.957"W  
Tarso salida del parque

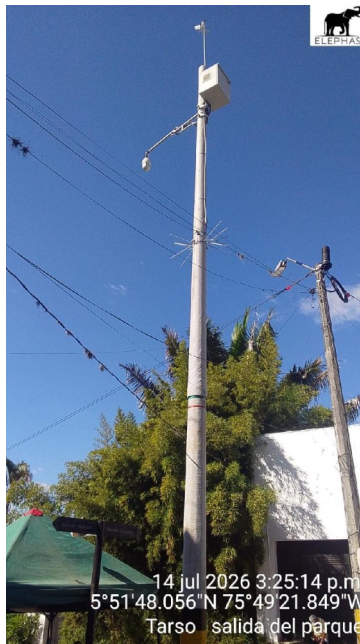
| ANCLAJE | |
|---|---|
| Estado en el que se encuentra el anclaje: | BUENO |

Requiere Cambio de anclaje:

NO

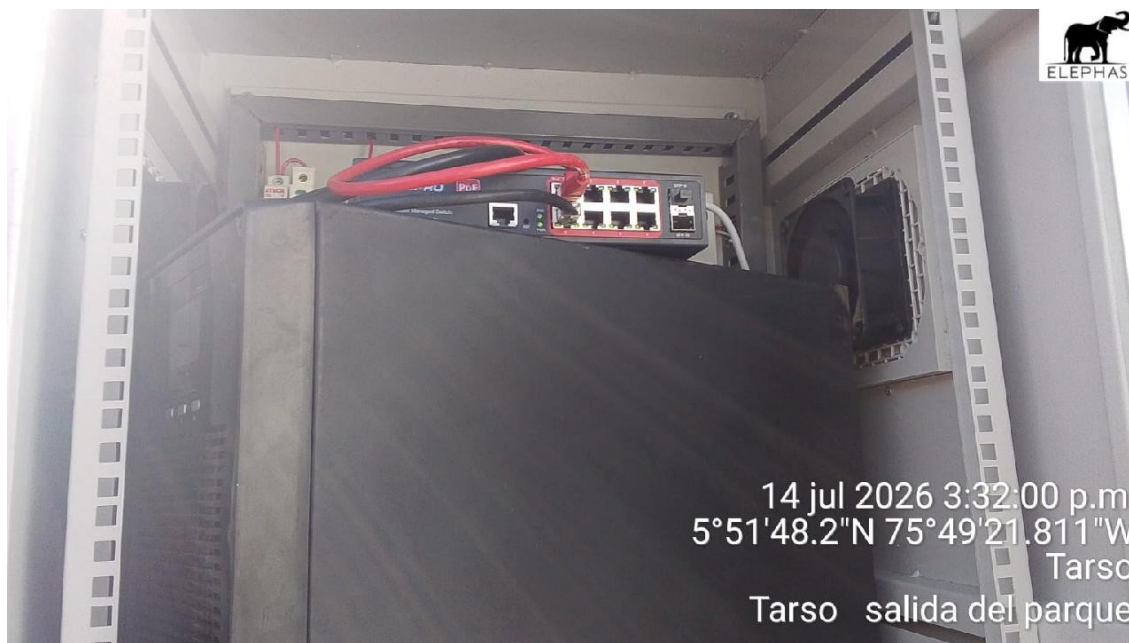
Existe Gabinete Metálico:

BUENO

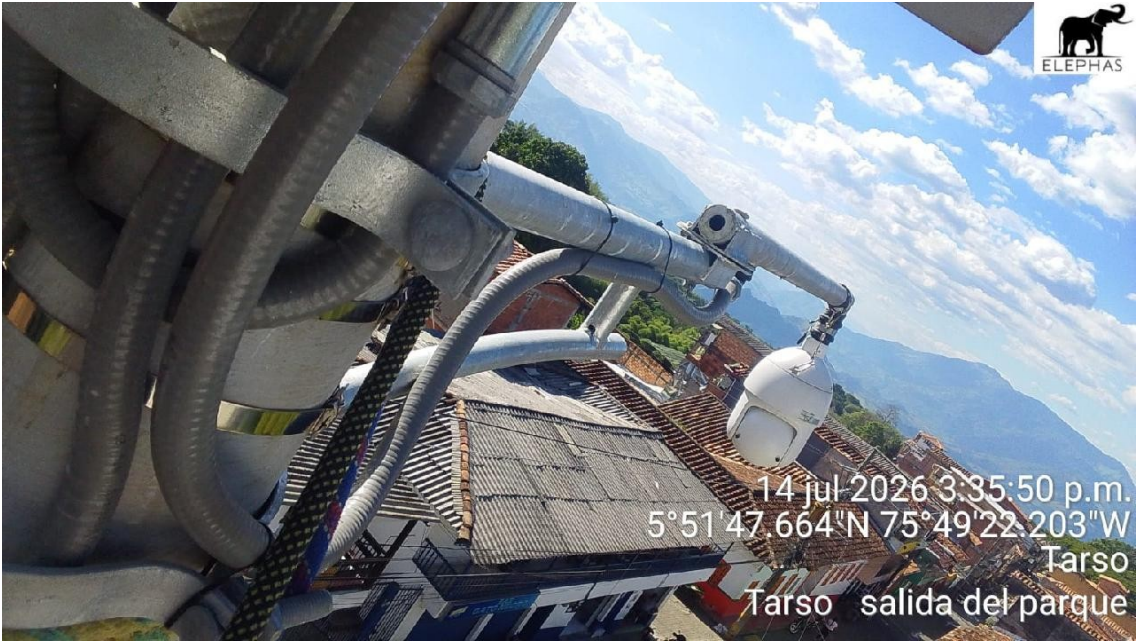
| Estado Brazo de Soporte: | BUENO |

| Requiere Brazo de Soporte: | NO |

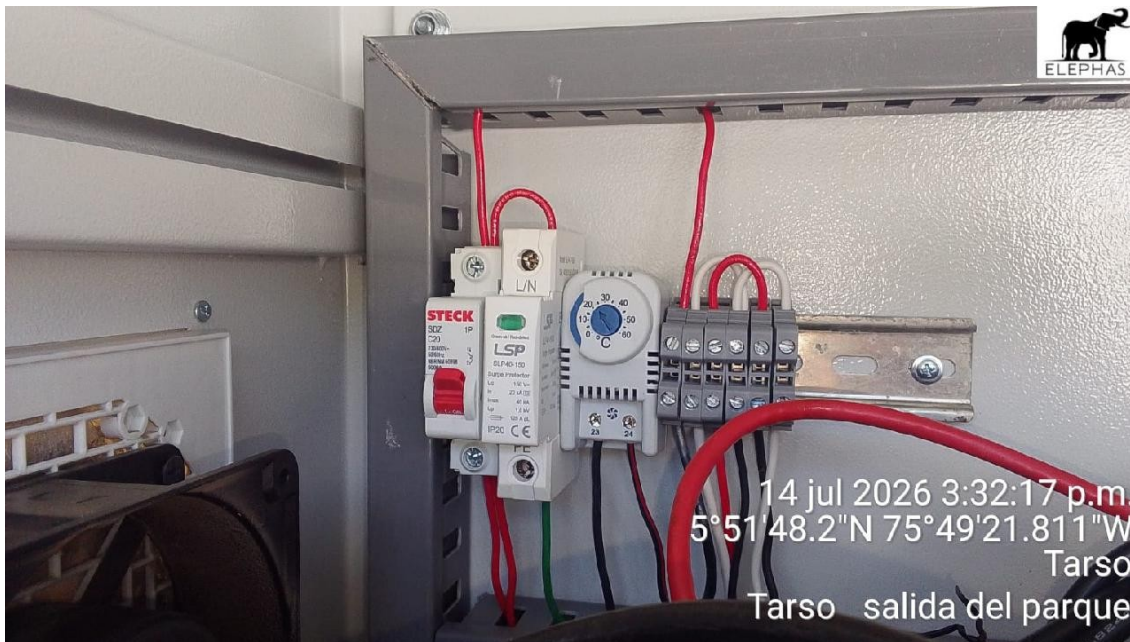
Foto Breaker

| Estado Breaker: | BUENO |

14 jul 2026 3:32:17 p.m.  
5°51'48.2"N 75°49'21.811"W  
Tarso  
Tarso salida del parque

| Requiere Breaker: | NO |

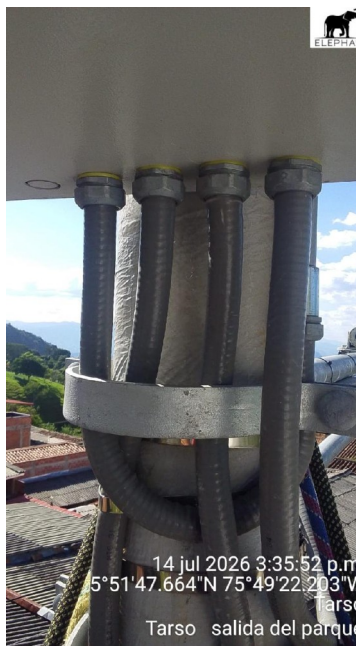
Foto Coraza

| Estado Coraza: | BUENO |

14 jul 2026 3:35:52 p.m.  
5°51'47.664"N 75°49'22.203"W  
Tarso  
Tarso salida del parque

| Requiere Coraza 3/4": | NO |

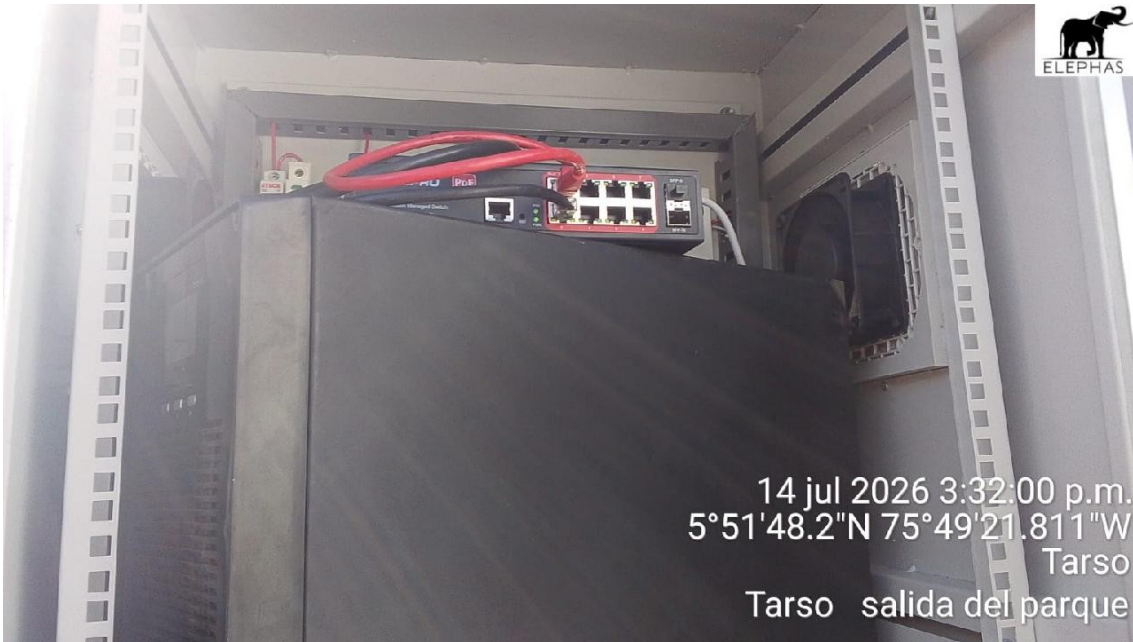
Foto UPS

Existe UPS: SI  
Estado UPS: BUENO

Requiere UPS: NO

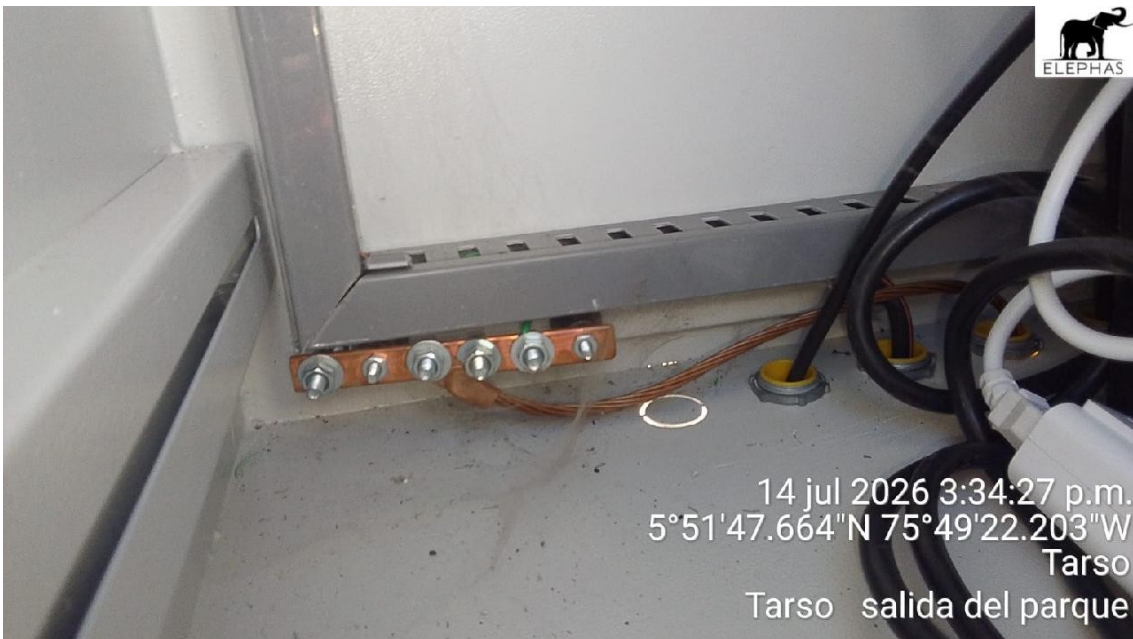
Foto SPT

Existe SPT: SI  
Estado SPT: BUENO

Requiere SPT: NO

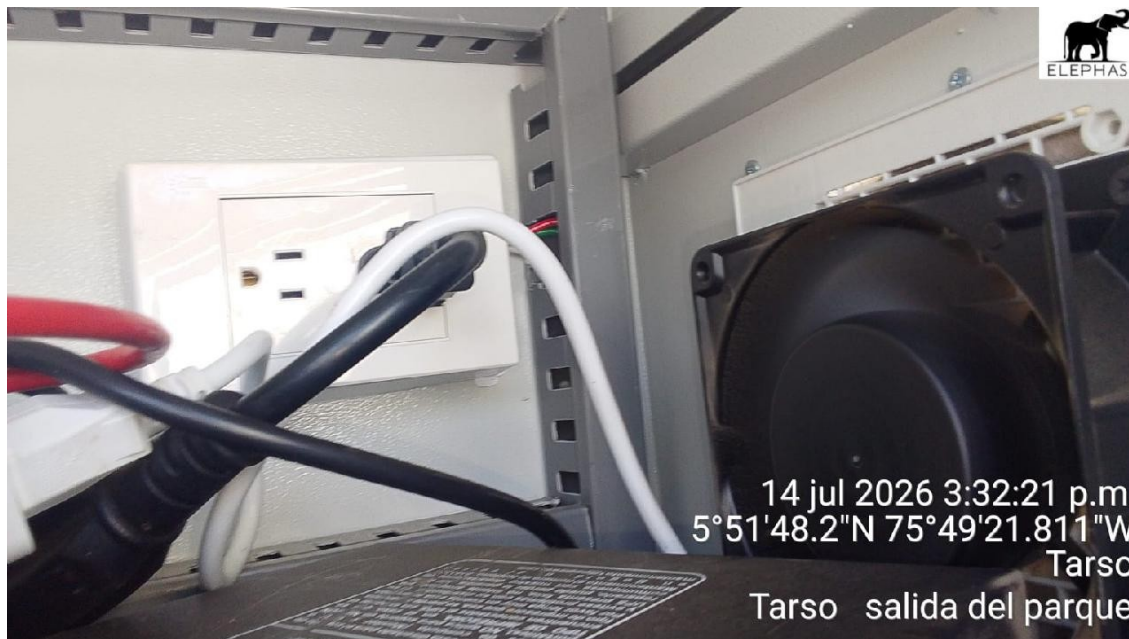
Foto Toma 125 V

| 🔴 TOMA 125 V | |
|---|---|
| Estado Toma 125 V: | BUENO |

| Requiere Toma 125 V: | NO |

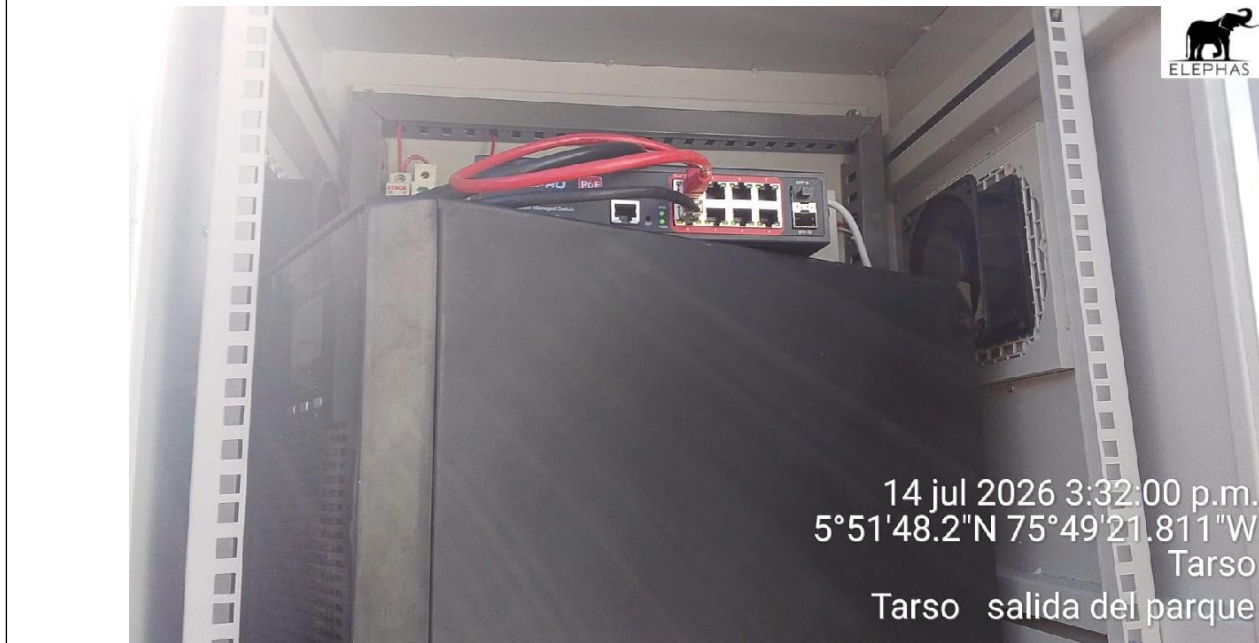
| Estado Switch: | BUENO |

| Requiere Switch: | NO |

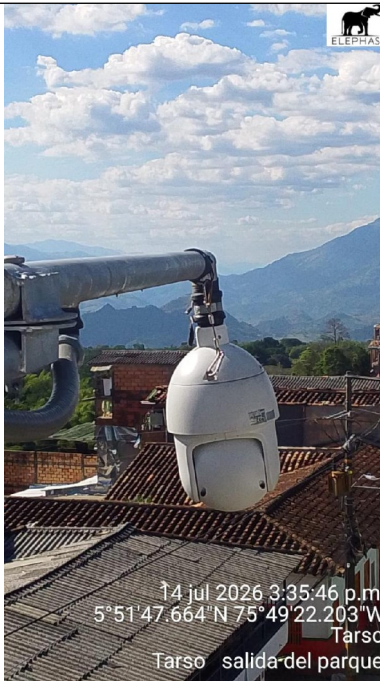
| Tipo de cámara | PTZ |
| Estado de la cámara | BUENO |

| ¿Requiere Cámara? | NO |

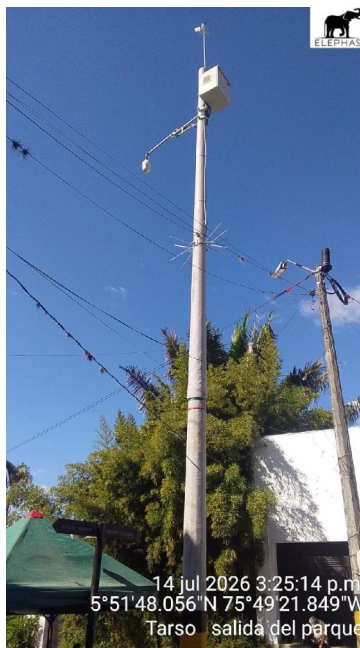
| Estado Equipo TX/RX: | BUENO |

| Requiere Equipo TX/RX: | NO |
