| | <b>FICHA TÉCNICA DIAGNÓSTICO<br/>MANTENIMIENTO<br/>Proyecto Tasa de Seguridad</b> | <br>GOBERNACIÓN DE ANTIOQUIA<br>República de Colombia |

| Contrato disponible | 166_2026 |

| Municipio | Titiribí |
| Dirección del punto / sector | Carrera 20, Titiribí, Antioquia |

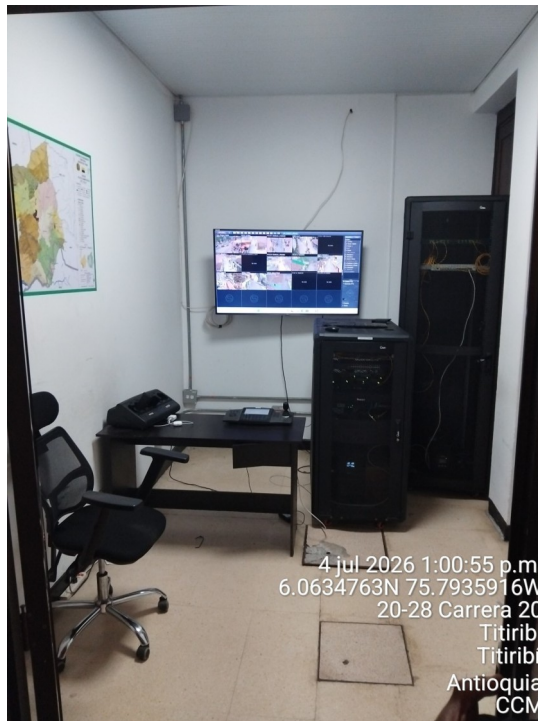
### Evidencia ubicación CCM

4 jul 2026 1:00:55 p.m.  
6.0634763N 75.7935916W  
20-28 Carrera 20  
Titiribí  
Titiribí  
Antioquia  
CCM

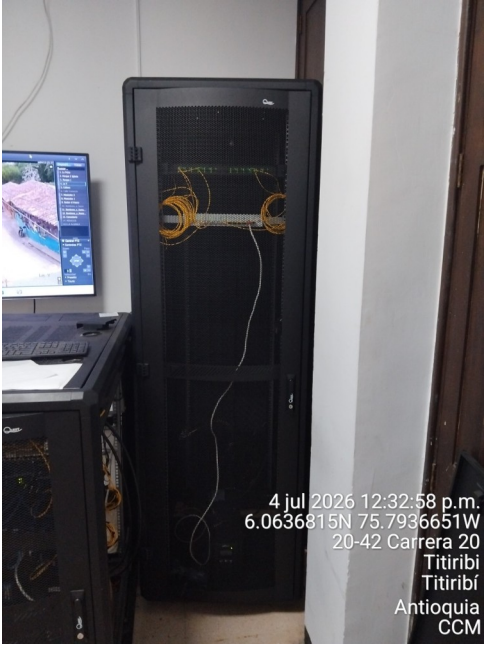
| Foto rack de comunicaciones | |

| Estado del rack: | BUENO |

| ¿Requiere kit de ventilación doble? | NO |

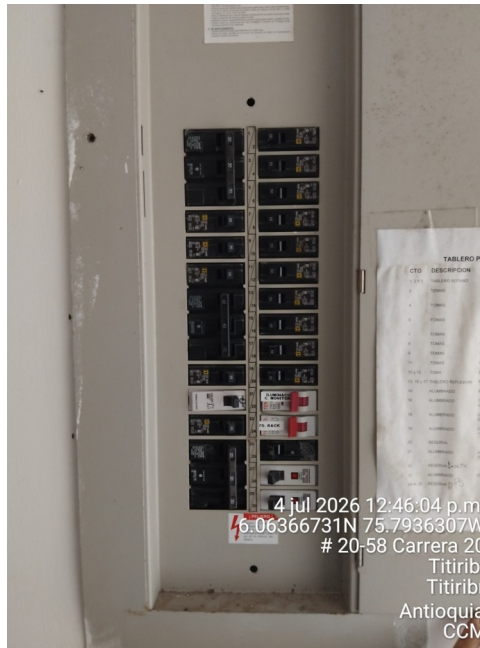
Foto tablero breaker

| Estado tablero breaker: | BUENO |

| Estado breaker: | BUENO |

| ¿Requiere breaker? | NO |

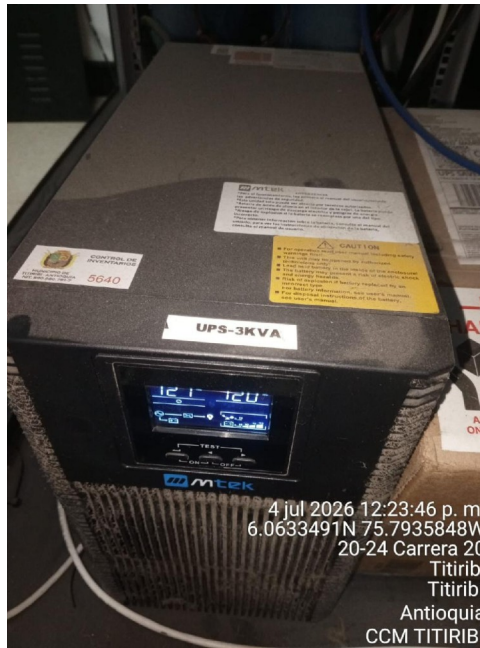
Foto UPS

| Estado UPS: | BUENO |

| ¿Requiere UPS? | NO |

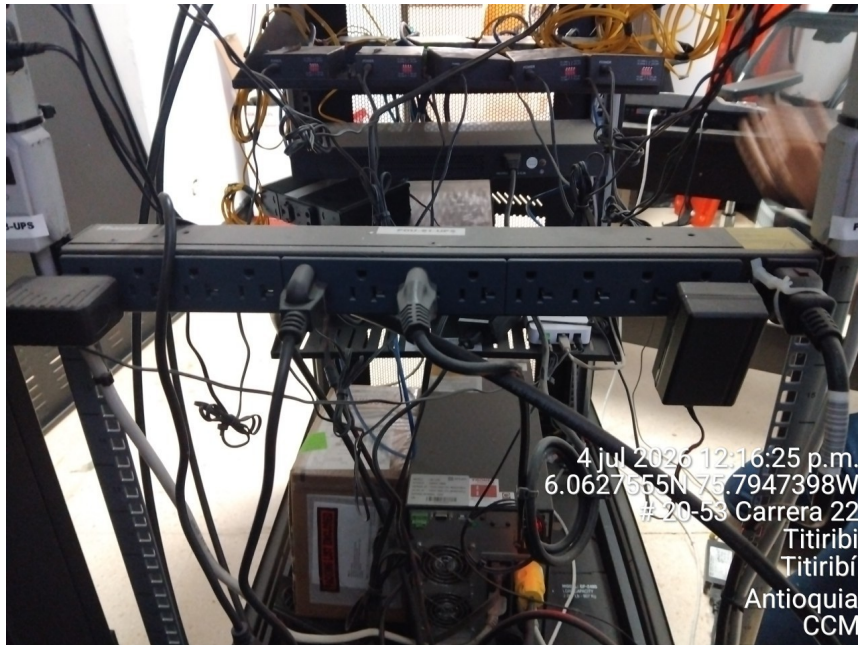
Foto PDU multitoma

| Estado PDU multitoma: | BUENO |

| ¿Requiere PDU multitoma? | SI |
| Observaciones PDU multitoma: | Se requiere de 3 PDU para el nuevo rack nuevo |

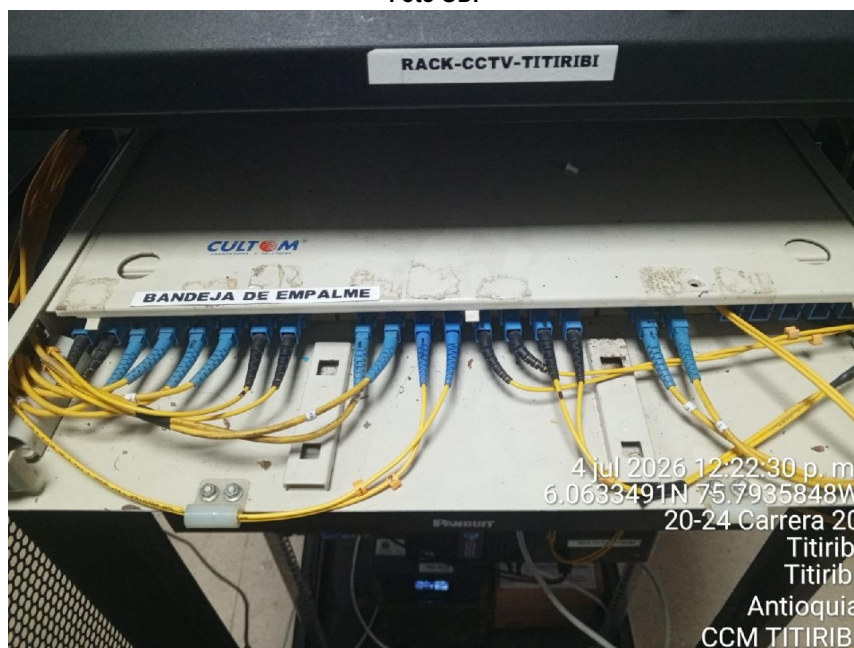
Foto ODF

| Estado ODF: | BUENO |

| ¿Requiere ODF? | NO |

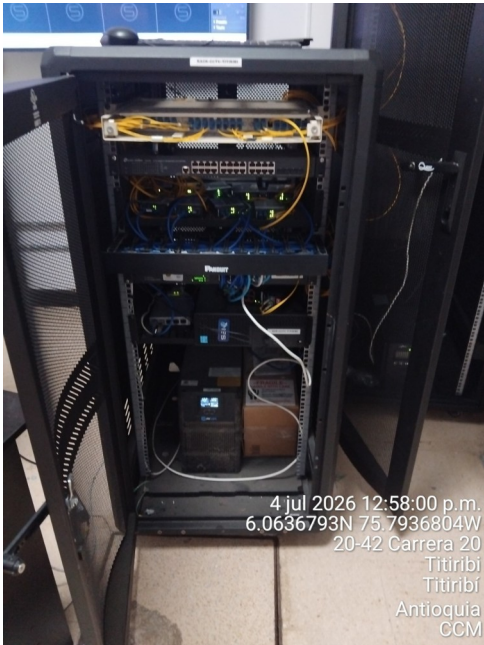
| Estado organizador de cableado: | BUENO |

| ¿Requiere organizador de cableado? | SI |
| Cantidad organizador de cableado (un): | 4 |
| Observaciones organizador de cableado: | se requieren organizadores para el nuevo rack |

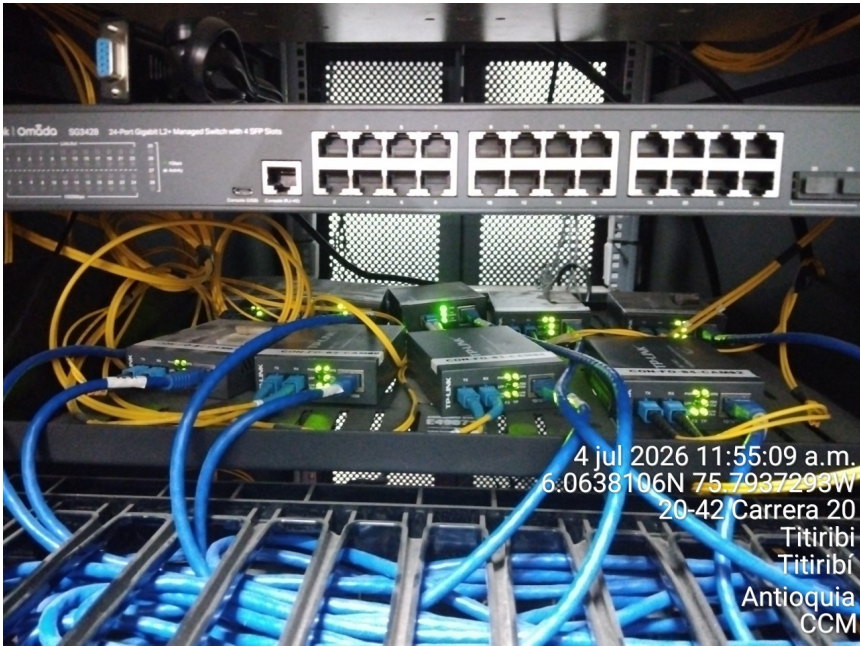
| Estado convertidor monomodo: | BUENO |

| ¿Requiere convertidor monomodo? | NO |

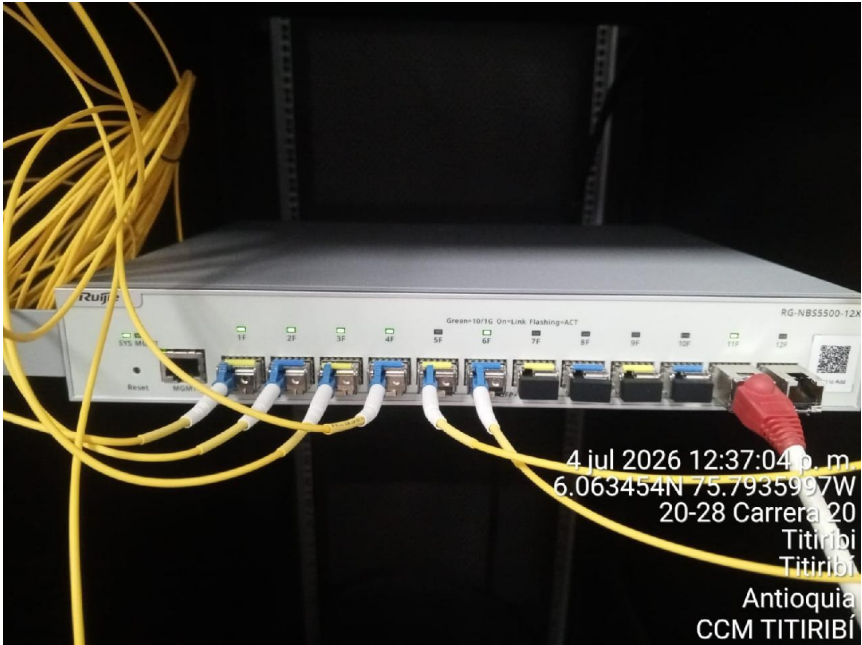
| Foto módulo óptico | | |

| Estado módulo óptico: | | BUENO |

| ¿Requiere módulo óptico? | | NO |

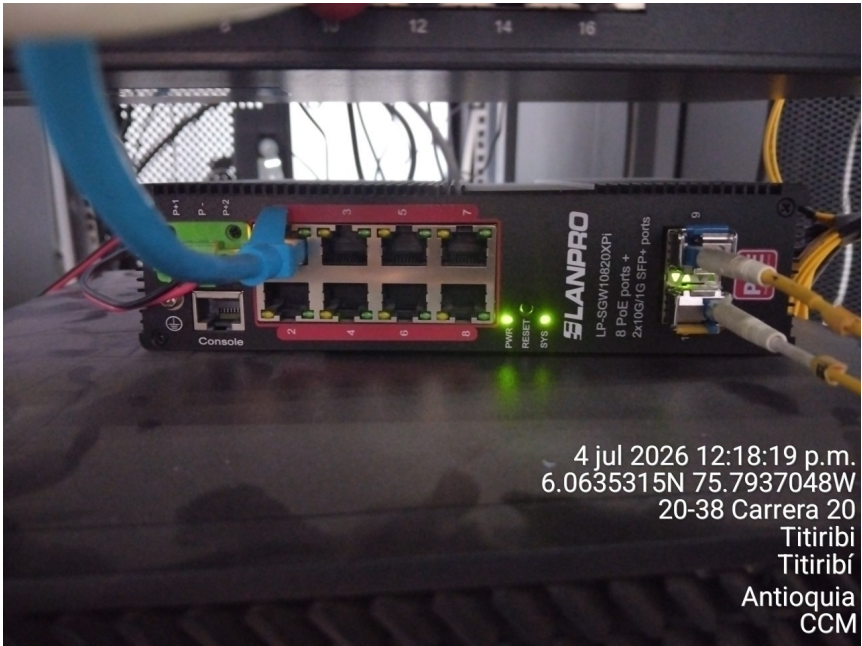
| Foto switch | | |

| Estado switch: | | BUENO |

| ¿Requiere switch? | | NO |

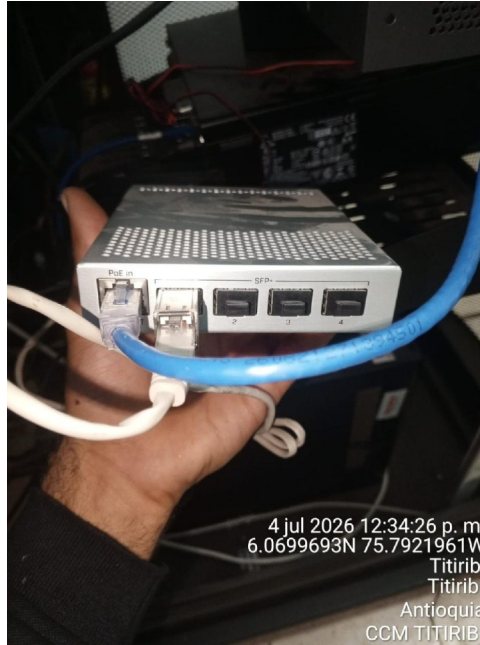
Foto enrutador VPN

| Estado enrutador VPN: | BUENO |

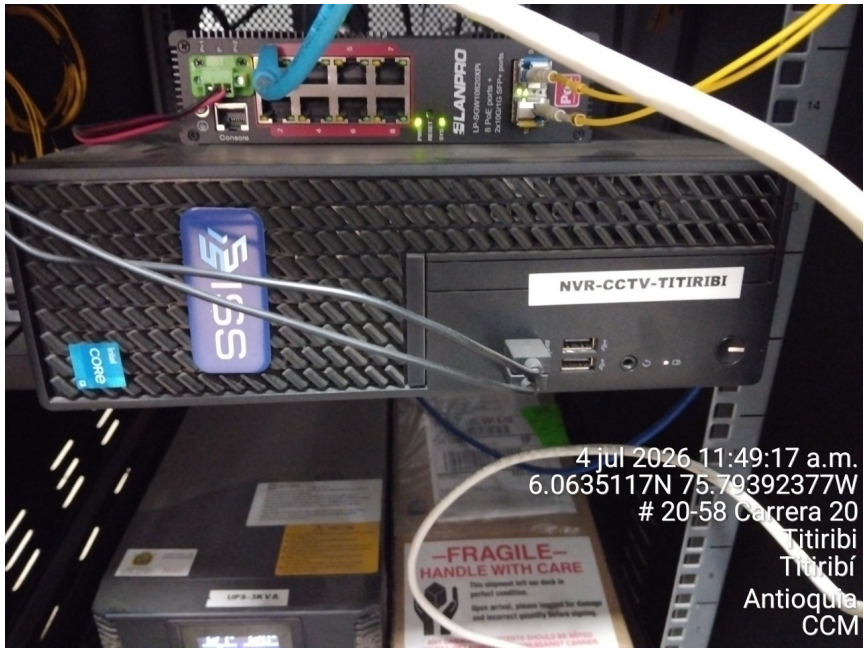
Foto servidor NVR

| Estado servidor NVR: | BUENO |

| ¿Requiere servidor NVR? | SI |
| Cantidad servidor NVR (un): | 1 |
| Observaciones servidor NVR: | Se sugiere la instalacion de un servidor nuevo para aumentar almacenamiento y procesamiento |

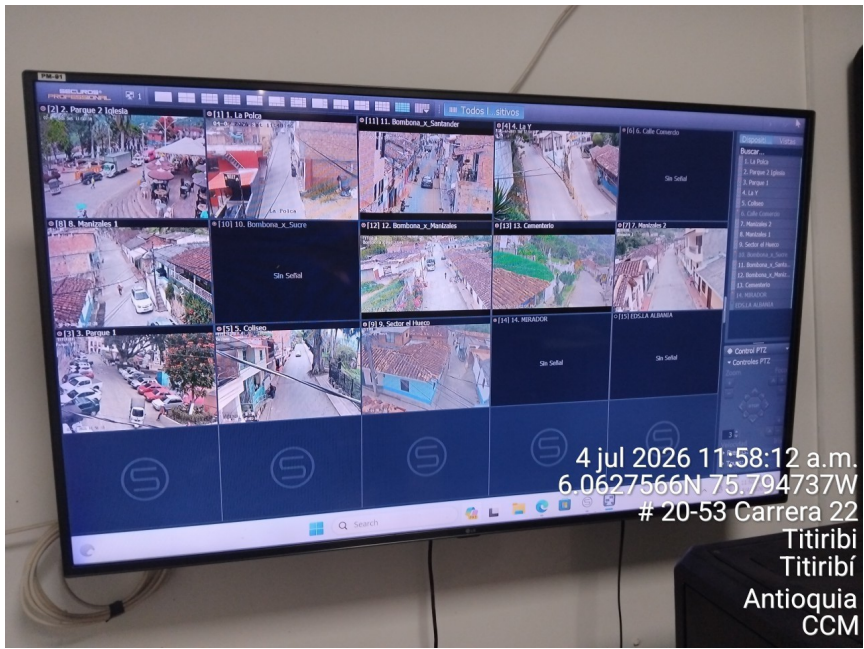
Foto licencias

| Existen licencias: | SI |

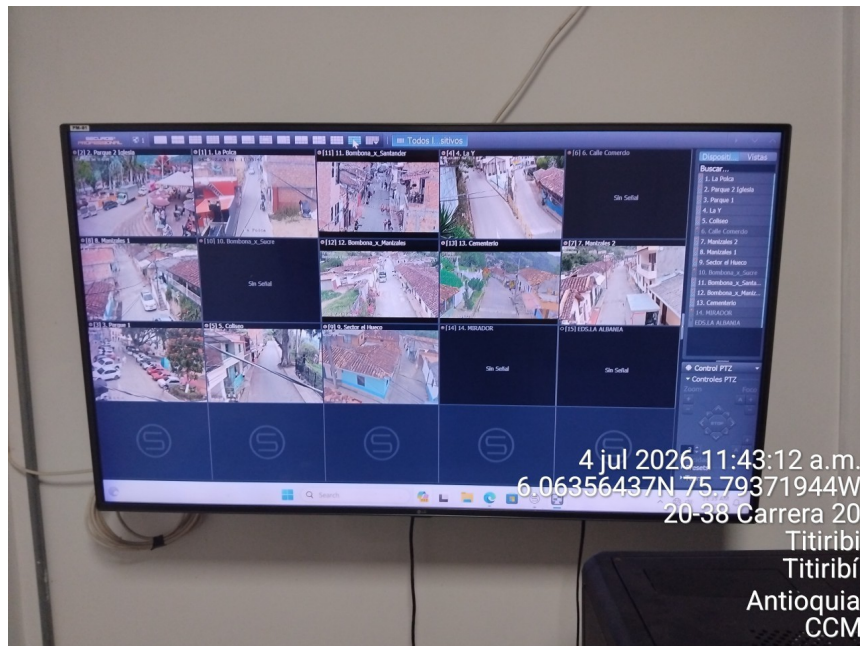
Foto monitor

| Estado monitor: | BUENO |

| ¿Requiere monitor? | NO |

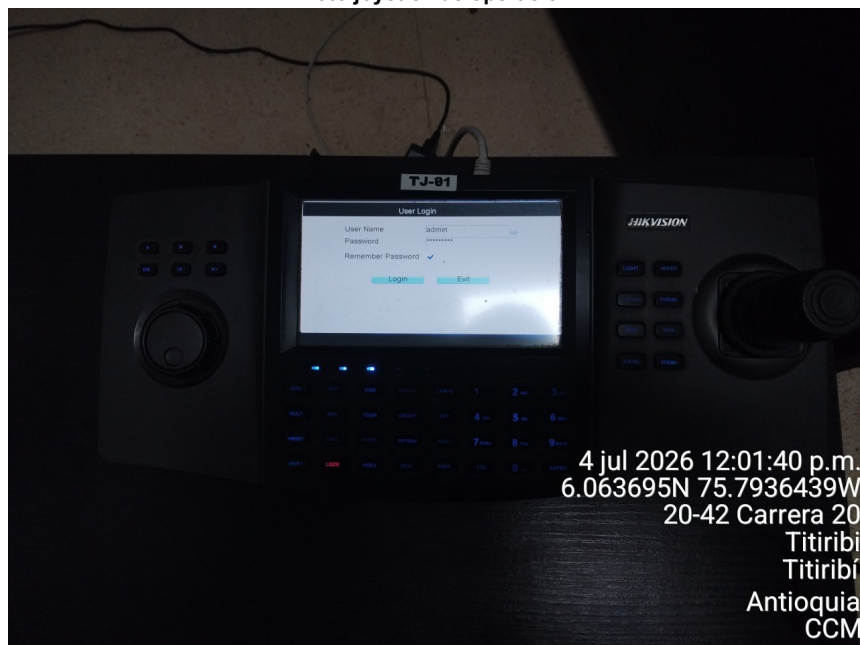
Foto joystick de operación

| Estado joystick de operación: | BUENO |

| ¿Requiere configuración? | NO |

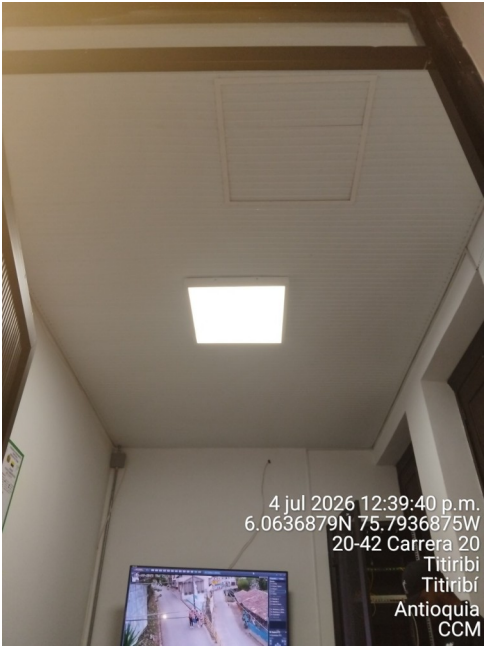
| Foto luminarias | |

| Estado luminarias: | BUENO |

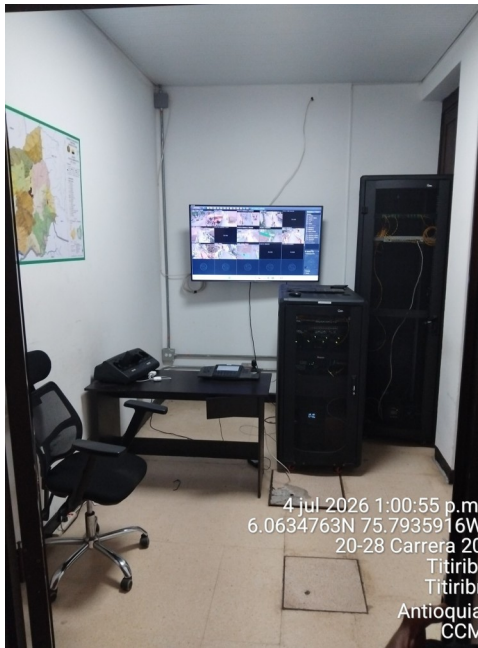
Foto cerramiento

| Estado cerramiento: | BUENO |

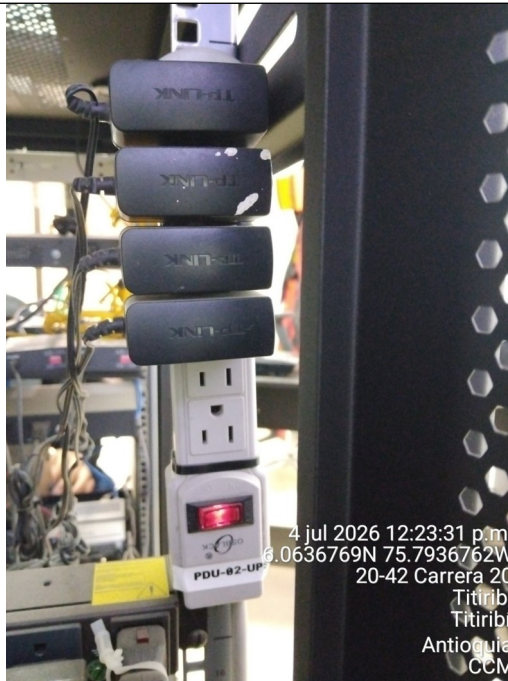
| ✂ ACTIVIDAD EXTRA | |
|---|---|
| Justificación | Se requiere la instalacion de PDU ya que actualmente se cuenta con multitomas |

| ✂ ACTIVIDAD EXTRA | |
|---|---|
| Descripción de la actividad | Instalacion de PDU, multitoma horizontal de 8 entradas nema 5-15R polo aislado a tierra, incluye todos los elementos necesarios para su correcta instalacion. |
| Cantidad | 3 |
