**FICHA TÉCNICA DIAGNÓSTICO  
MANTENIMIENTO  
Proyecto Tasa de Seguridad**

| Vereda / sector | LA MESETA |

| El mantenimiento tiene relacion con cual componente: | CCTV |
| Información Ubicación CCTV | PVV 5 Manizalez 1 |

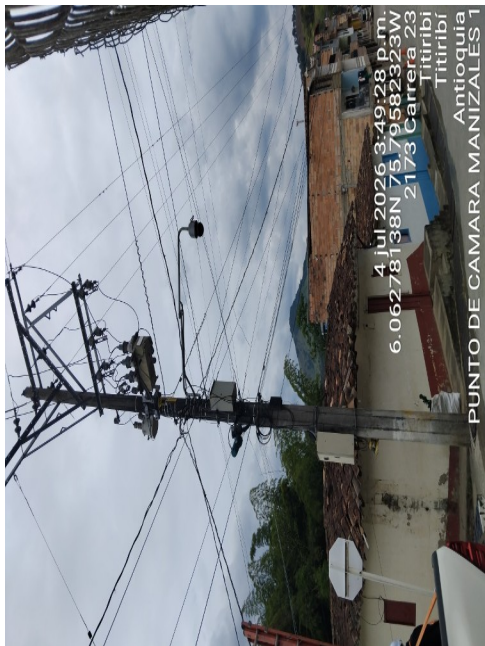
| ANCLAJE | |
|---|---|
| Estado en el que se encuentra el anclaje: | BUENO |

| Requiere Cambio de anclaje: | SI |
| Tipo de anclaje requerido: | POSTE_14_CONCRETO |

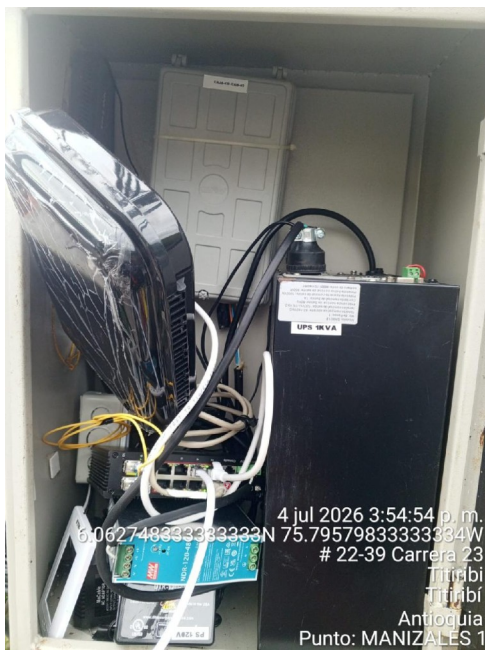
| Existe Gabinete Metálico: | REGULAR |

| Observaciones Gabinete: | Se recomienda cambio de gabinete por uno mas amplio que permita tener una |

| Justificación | Se sugiere cambio de gabinete por uno mas amplio, para una mejor distribucion de los elementos |

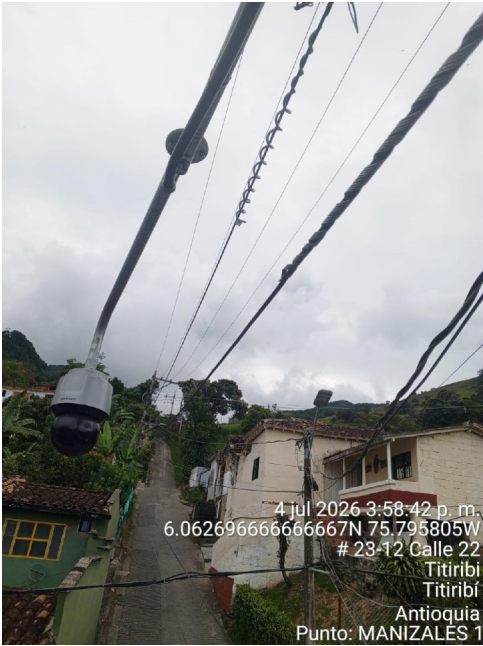
| Estado Brazo de Soporte: | BUENO |

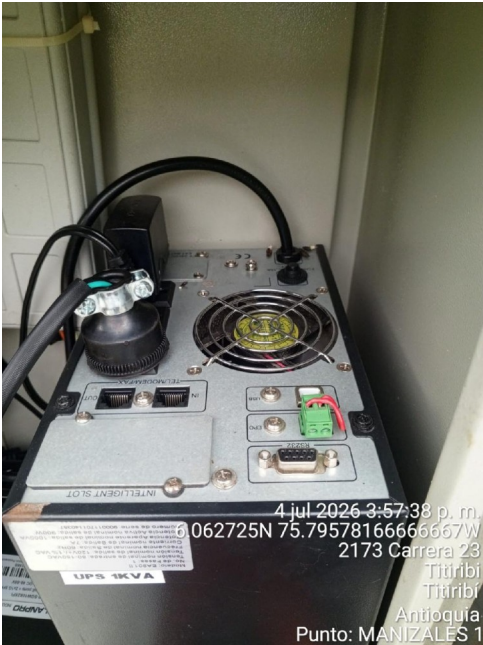
| Foto UPS | |

| Estado UPS: | BUENO |

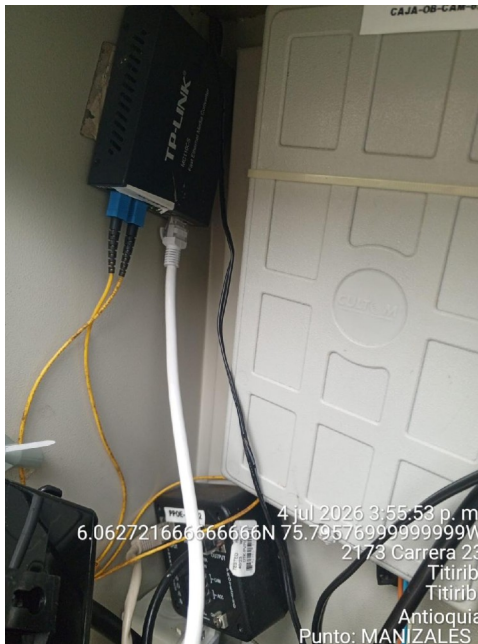
| Estado Fibra Óptica: | BUENO |

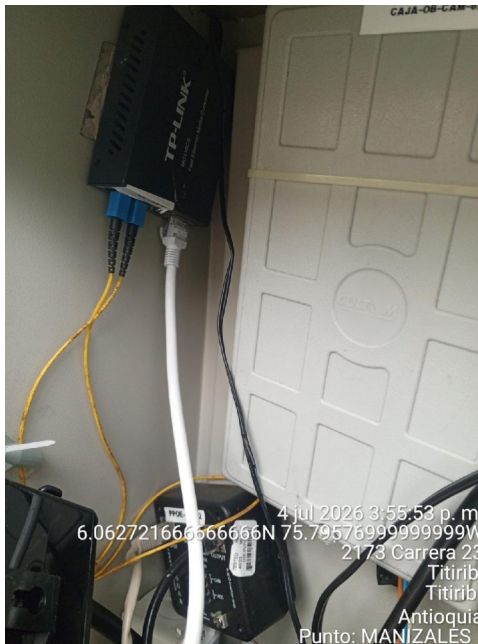
| Estado Convertidor Monomodo: | BUENO |

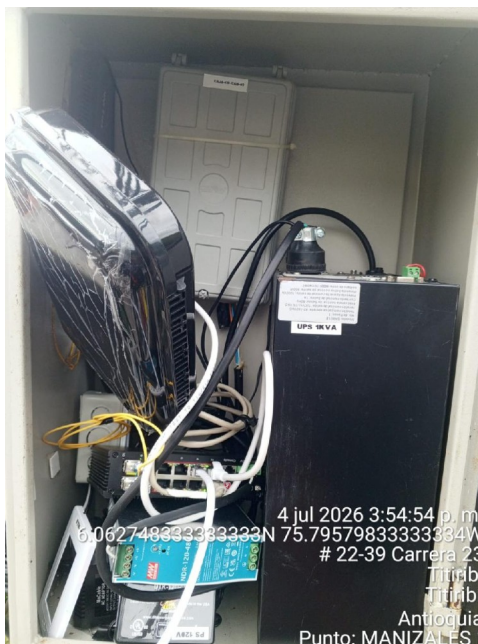
| Estado Switch: | BUENO |

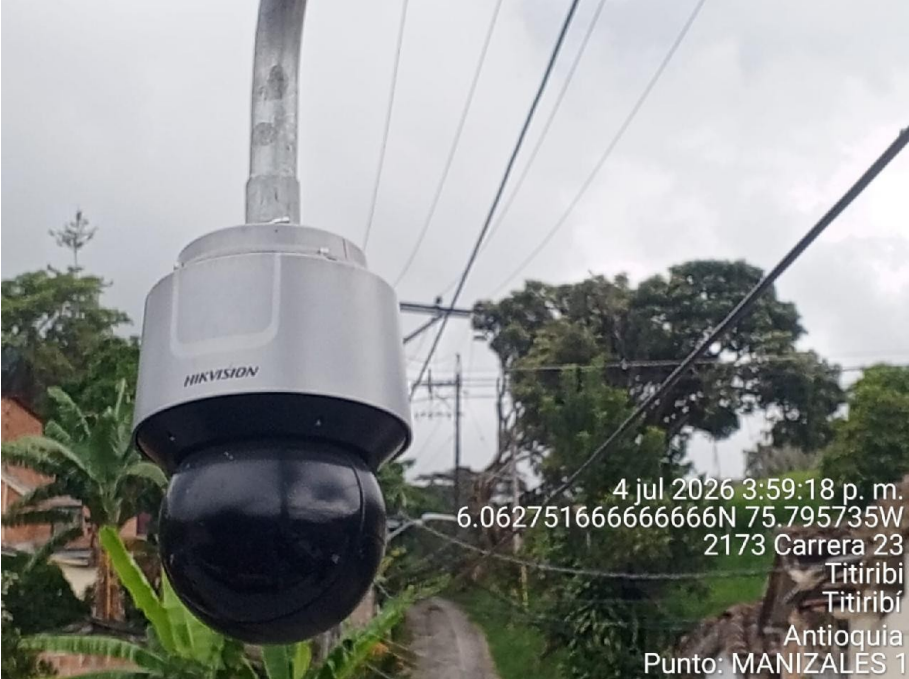
| Tipo de cámara | PTZ |
| Estado de la cámara | BUENO |
