# FICHA TÉCNICA DIAGNÓSTICO MANTENIMIENTO Proyecto Tasa de Seguridad

| Municipio | Titiribí |

| El mantenimiento tiene relacion con cual componente: | CCTV |
| Información Ubicación CCTV | PVV 12 La Polca |

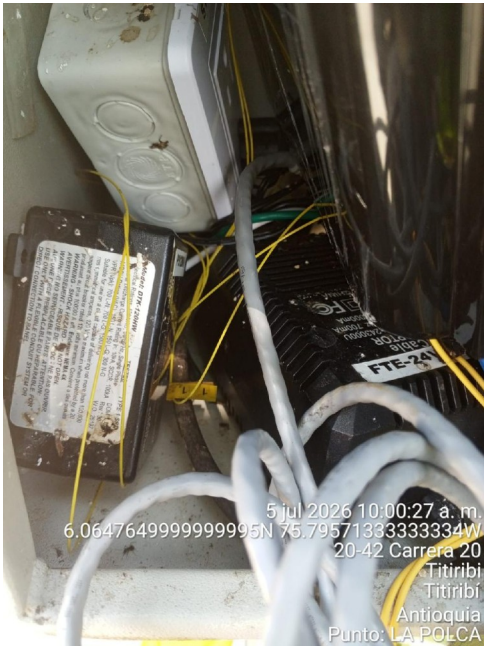
| Foto Cables | |

| Estado Cables: | REGULAR |
| Observaciones Cables: | Se sugiere el cambio de la acometida electrica |

| Requiere Cables: | SI |
| Tipo de cable requerido: | 2X8+8AWG |
| Cantidad Cable 2x8+8 AWG (ml): | 5 |

| ACTIVIDAD EXTRA | |
|---|---|
| Descripción de la actividad | INSTALACIÓN DE CABLE CONCENTRICO 2X8 +8 AWG, INCLUYE TODO LOS ELEMENTOS NECESARIO PARA SU CORRECTA INSTALACIÓN Y LOS DEFINIDOS EN ANEXO TECNICO. |
| Justificación | Se sugiere cambiar acometida |

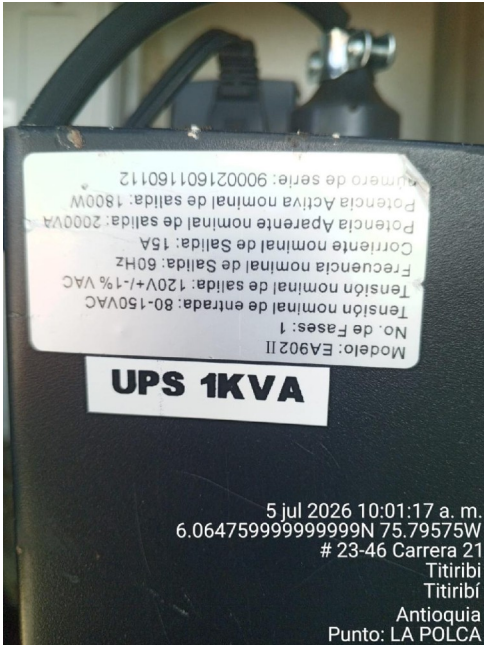
| Foto UPS | |

| Estado UPS: | BUENO |

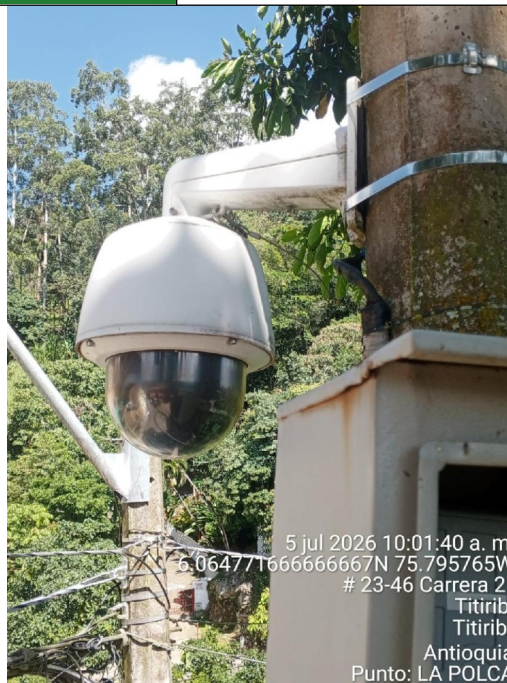
| Tipo de cámara | PTZ |
| Estado de la cámara | BUENO |
