# FICHA TÉCNICA DIAGNÓSTICO MANTENIMIENTO Proyecto Tasa de Seguridad

| Dirección del punto / sector | Calle 19 20 2-100, Titiribí, Antioquia |

| El mantenimiento tiene relacion con cual componente: | CCTV |
| Información Ubicación CCTV | PVV 11 Calle del Comercio |

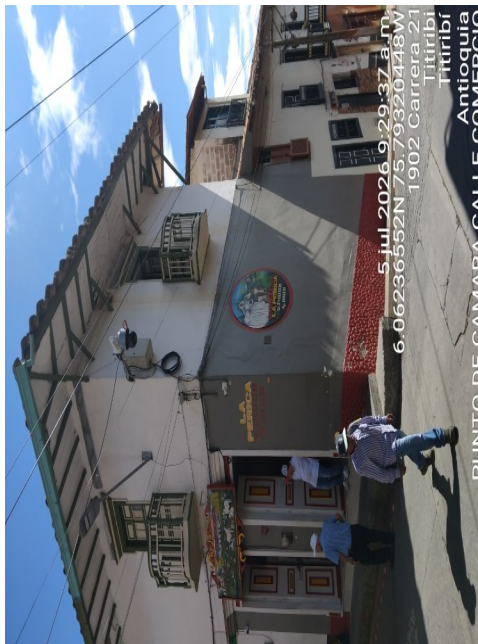
| Estado en el que se encuentra el anclaje: | BUENO |

PUNTO DE CAMARA CALLE COMERCIO

| Requiere Cambio de anclaje: | NO |

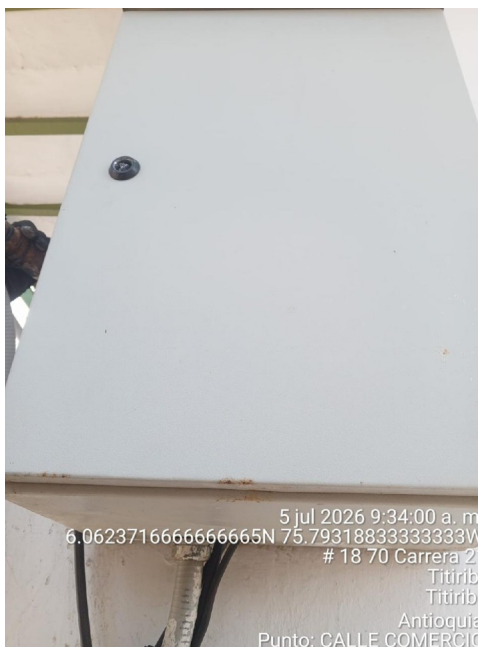
| Existe Gabinete Metálico: | REGULAR |

| Observaciones Gabinete: | Se sugiere cambio de gabinete por uno mas amplio, para una mejor |

| 🔧 ACTIVIDAD EXTRA | |
|---|---|
| Justificación | Se sugiere cambio de gabinete por uno mas amplio, para una mejor distribucion de los elementos |

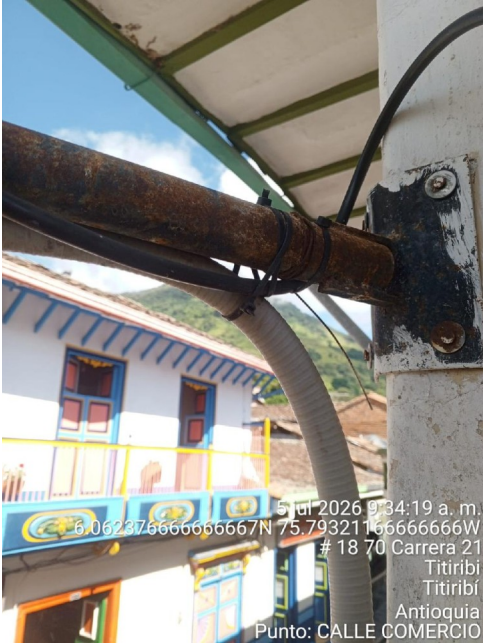
| Estado Brazo de Soporte: | REGULAR |

| Requiere Brazo de Soporte: | SI |
| Observaciones Brazo: | Se sugiere el cambio del brazo |

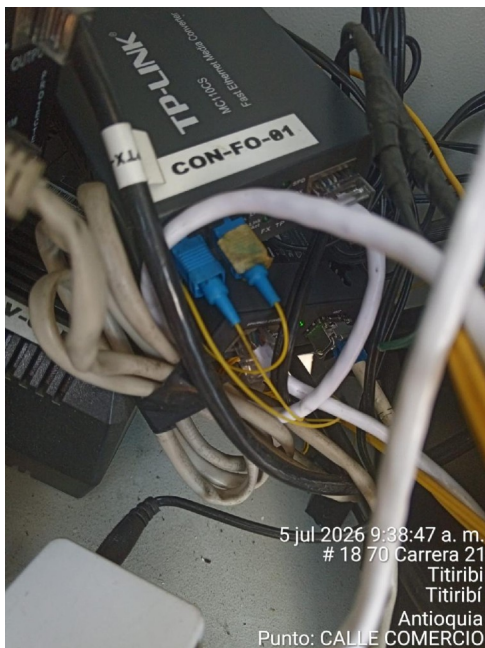
| Estado Convertidor Monomodo: | BUENO |

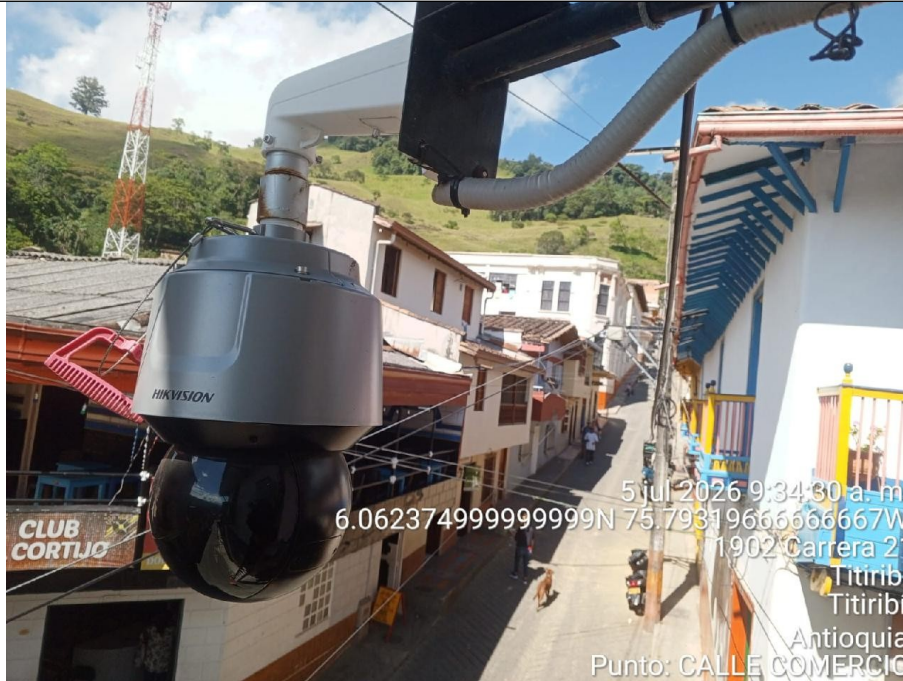
| CÁMARA EXISTENTE 1 | |

| Tipo de cámara | PTZ |
| Estado de la cámara | BUENO |
