# FICHA TÉCNICA DIAGNÓSTICO MANTENIMIENTO Proyecto Tasa de Seguridad

| Dirección del punto / sector | Calle 20, Titiribí, Antioquia |

| El mantenimiento tiene relacion con cual componente: | CCTV |
| Información Ubicación CCTV | PVV 13 EL Hueco |

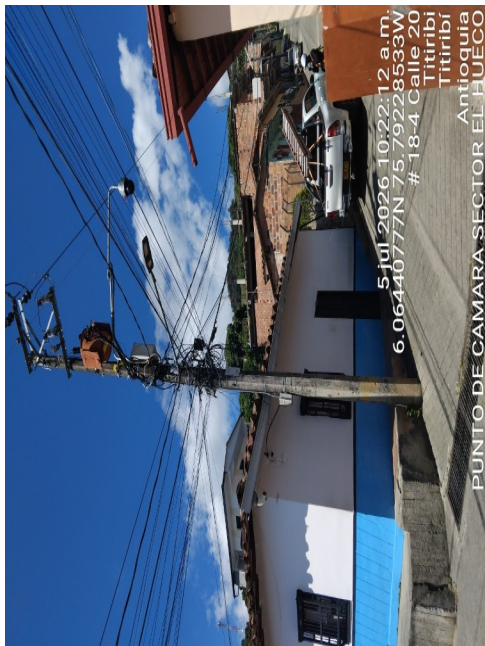
| ANCLAJE | |
|---|---|
| Estado en el que se encuentra el anclaje: | BUENO |

5 jul 2026 10:22:12 a.m.  
6.06440777N 75.79228533W  
# 18-4 Calle 20  
Titiribí  
Titiribí  
Antioquia  
PUNTO DE CAMARA SECTOR EL HUECO

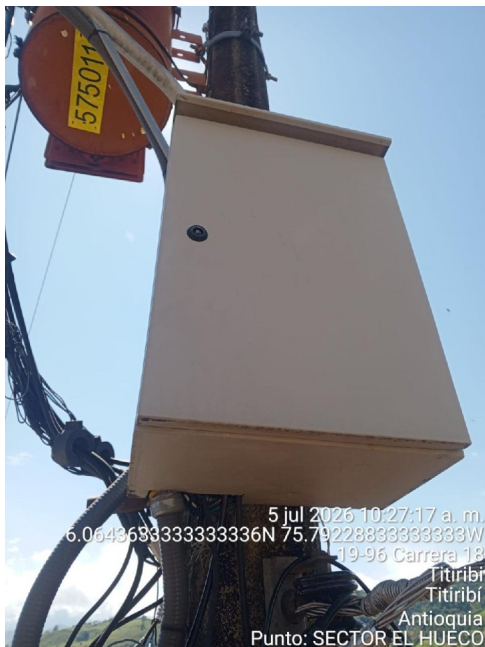
REGULAR

5 jul 2026 10:27:17 a. m.  
6.0643633333333336N 75.79228333333333W  
19-96 Carrera 18  
Titiribí  
Titiribí  
Antioquia  
Punto: SECTOR EL HUECO

Se sugiere cambio de gabinete por uno mas amplio, para una mejor

| Justificación | Se sugiere cambio de gabinete por uno mas amplio, para una mejor distribucion de los elementos |

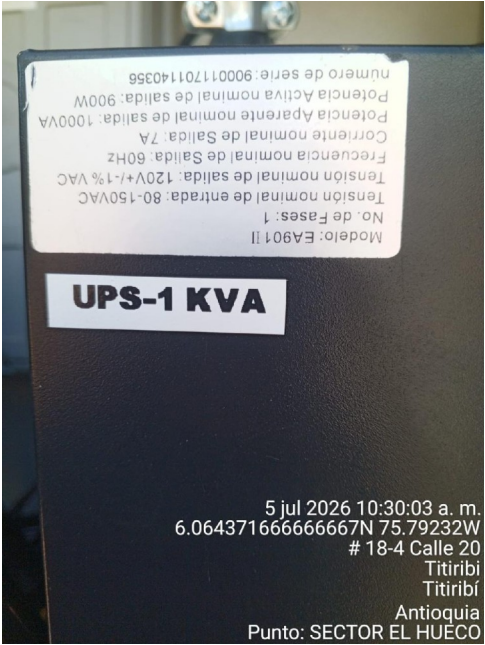
| Foto UPS | |

| Estado UPS: | BUENO |

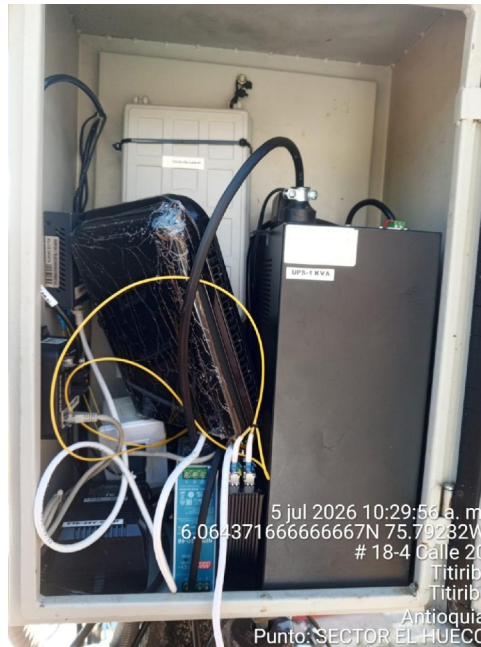
Foto Toma 125 V

| Estado Toma 125 V: | BUENO |

| Observaciones Toma 125 V: | El punto cuenta con un toma flotante montado en una caja plastica |

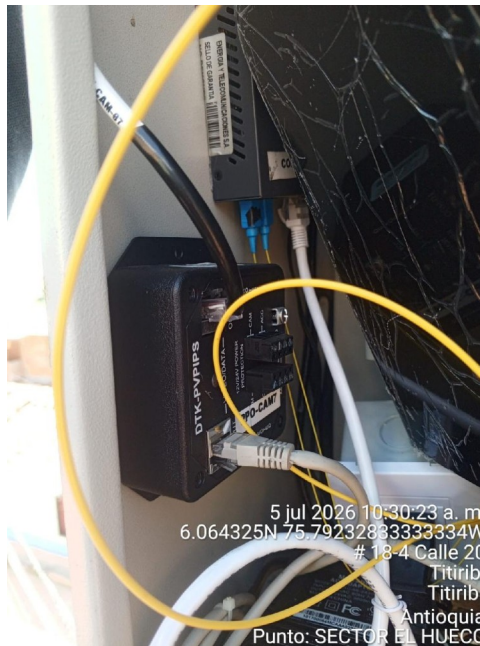
| Estado Convertidor Monomodo: | BUENO |

5 jul 2026 10:30:23 a. m.  
6.064325N 75.7923283333334W  
# 18-4 Calle 20  
Titiribi  
Titiribi  
Antioquia  
Punto: SECTOR EL HUECO

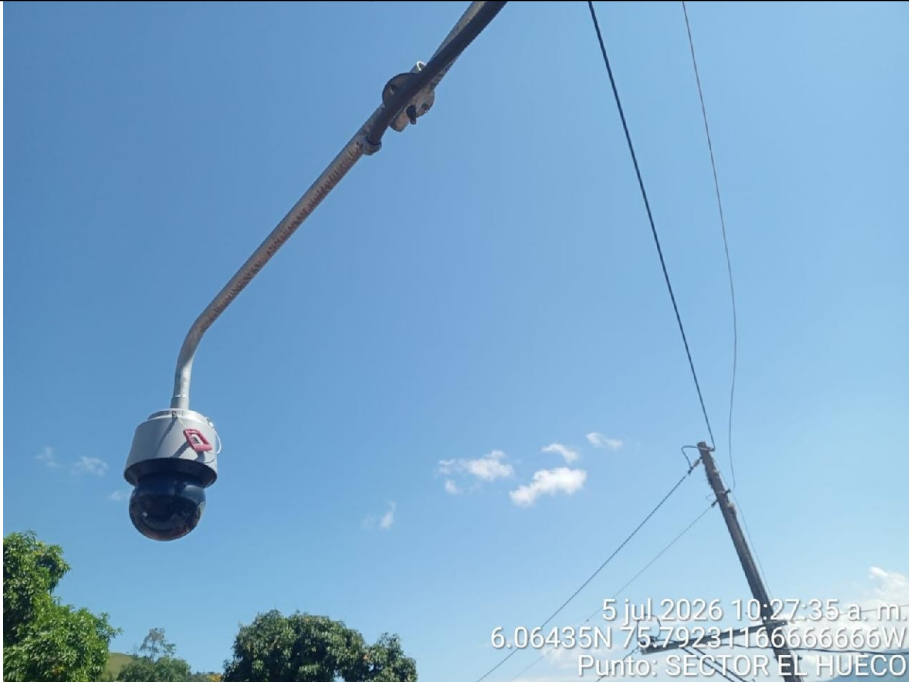
| CÁMARA EXISTENTE 1 | |

| Tipo de cámara | PTZ |
| Estado de la cámara | BUENO |
