# FICHA TÉCNICA DIAGNÓSTICO MANTENIMIENTO Proyecto Tasa de Seguridad

| Dirección del punto / sector | Carrera 20, Titiribí, Antioquia |

| Información Ubicación CCTV | PVV 1 Parque 1 |

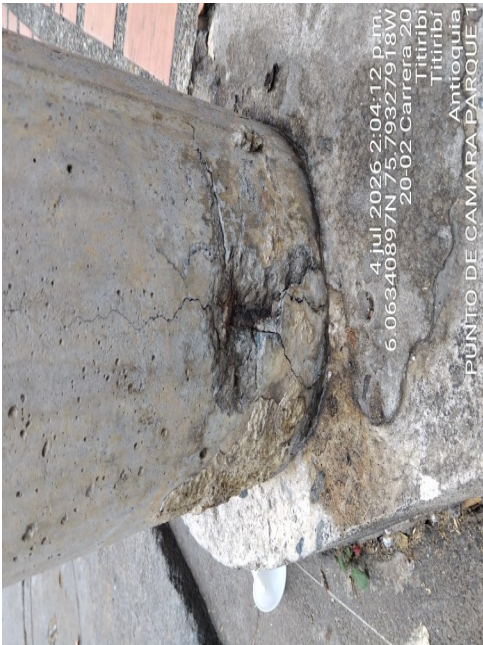
| Estado en el que se encuentra el anclaje: | | REGULAR |

| Requiere Cambio de anclaje: | | SI |
| Tipo de anclaje requerido: | | POSTE_14_CONCRETO |

| <b>Ingrese observaciones generales y detalles identificados en el proceso de diagnostico</b> | Se recomienda el cambio del poste por averias del actual poste, cambio de gabinete, instalacion de SPT |

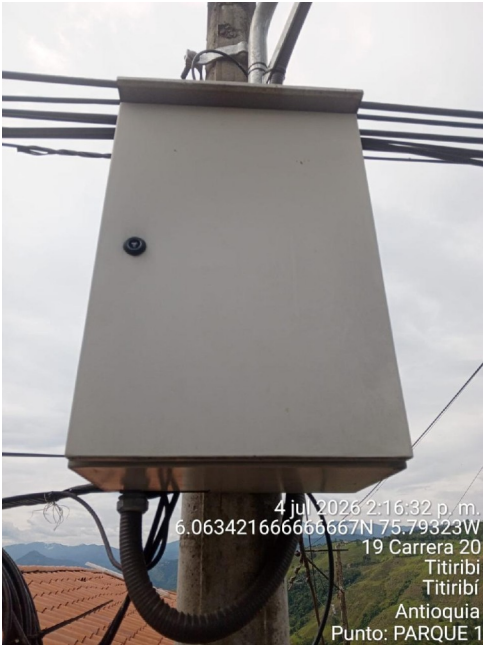
| Existe Gabinete Metálico: | | REGULAR |

| ACTIVIDAD EXTRA | |
|---|---|
| Justificación | Se recomienda el cambio de gabinete para instalar técnicamente, acometida, protecciones, transformador, UPS y demas elementos |

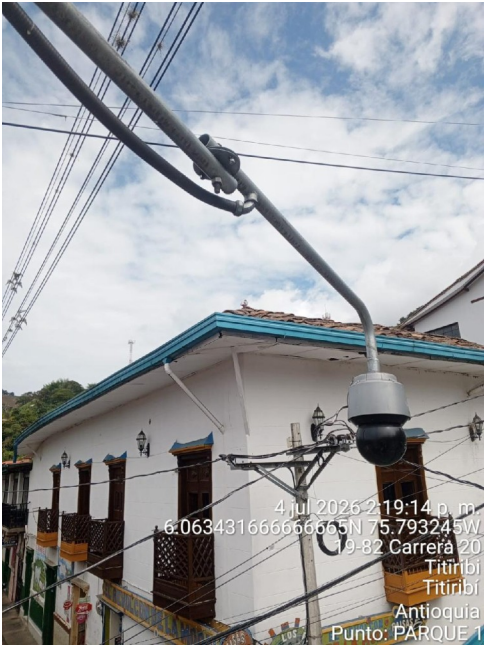
| Estado Brazo de Soporte: | BUENO |

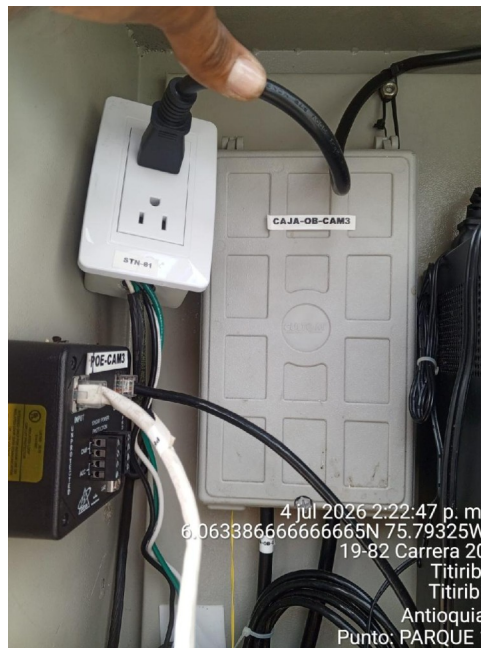
Foto Cables

| Estado Cables: | REGULAR |

| Observaciones Cables: | Se aconseja el cambio de la acometida electrica, actualmente tiene un |

| Requiere Cables: | SI |
| Tipo de cable requerido: | 2X8+8AWG |
| Cantidad Cable 2x8+8 AWG (ml): | 12 |

| <b>Justificación</b> | Se recomienda el cambio de la acometida electrica |

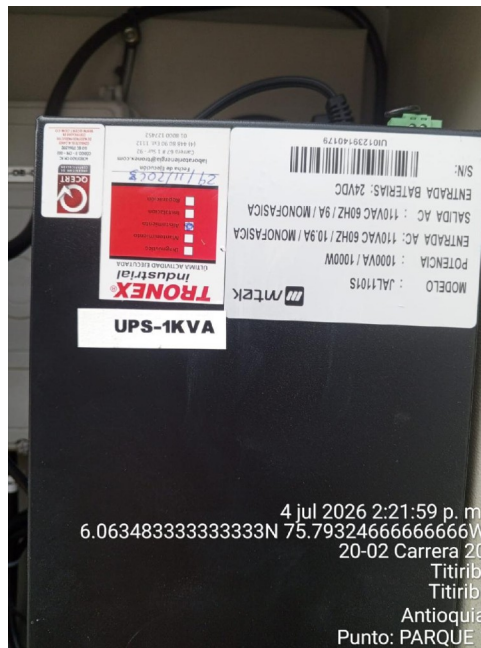
Foto UPS

| Estado UPS: | BUENO |

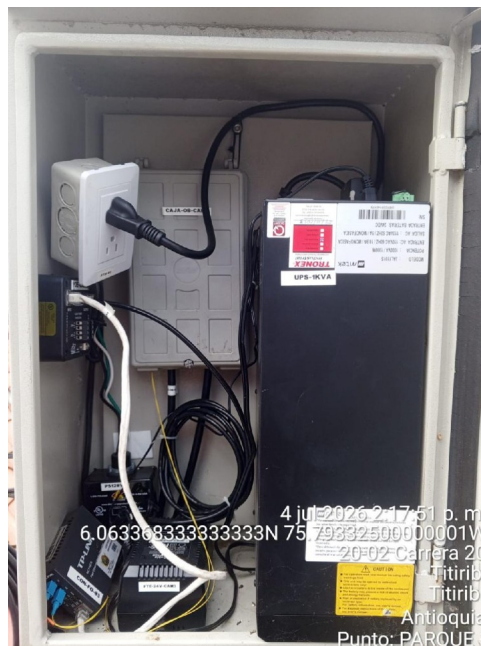
Foto Protección

| Estado Protección: | BUENO |

| Observaciones Protección: | El punto cuenta con DPS |

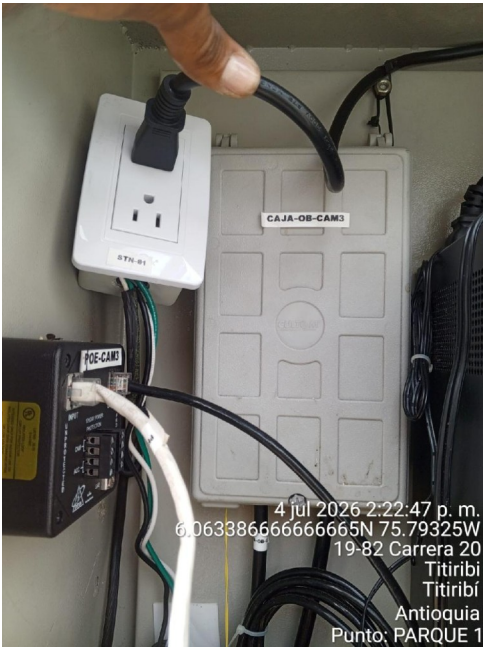
Foto Toma 125 V

| Estado Toma 125 V: | BUENO |

| Observaciones Toma 125 V: | EL punto cuenta con 1 toma doble el cual no esta tecnicamente instalado |

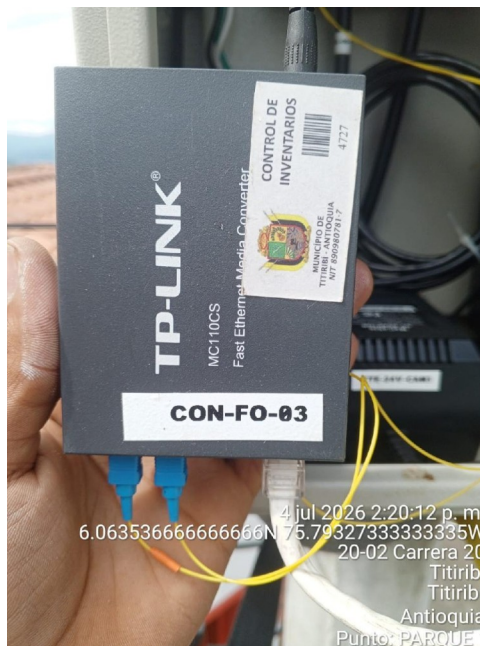
| Estado Convertidor Monomodo: | BUENO |

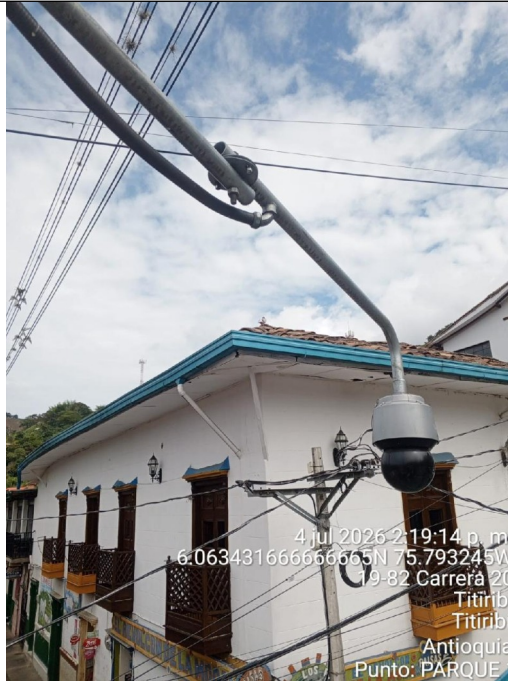
| Tipo de cámara | PTZ |
| Estado de la cámara | BUENO |
