# FICHA TÉCNICA DIAGNÓSTICO MANTENIMIENTO Proyecto Tasa de Seguridad

| Dirección del punto / sector | Calle 17, Titiribí, Antioquia |

| Información Ubicación CCTV | PVV 2 La Y |

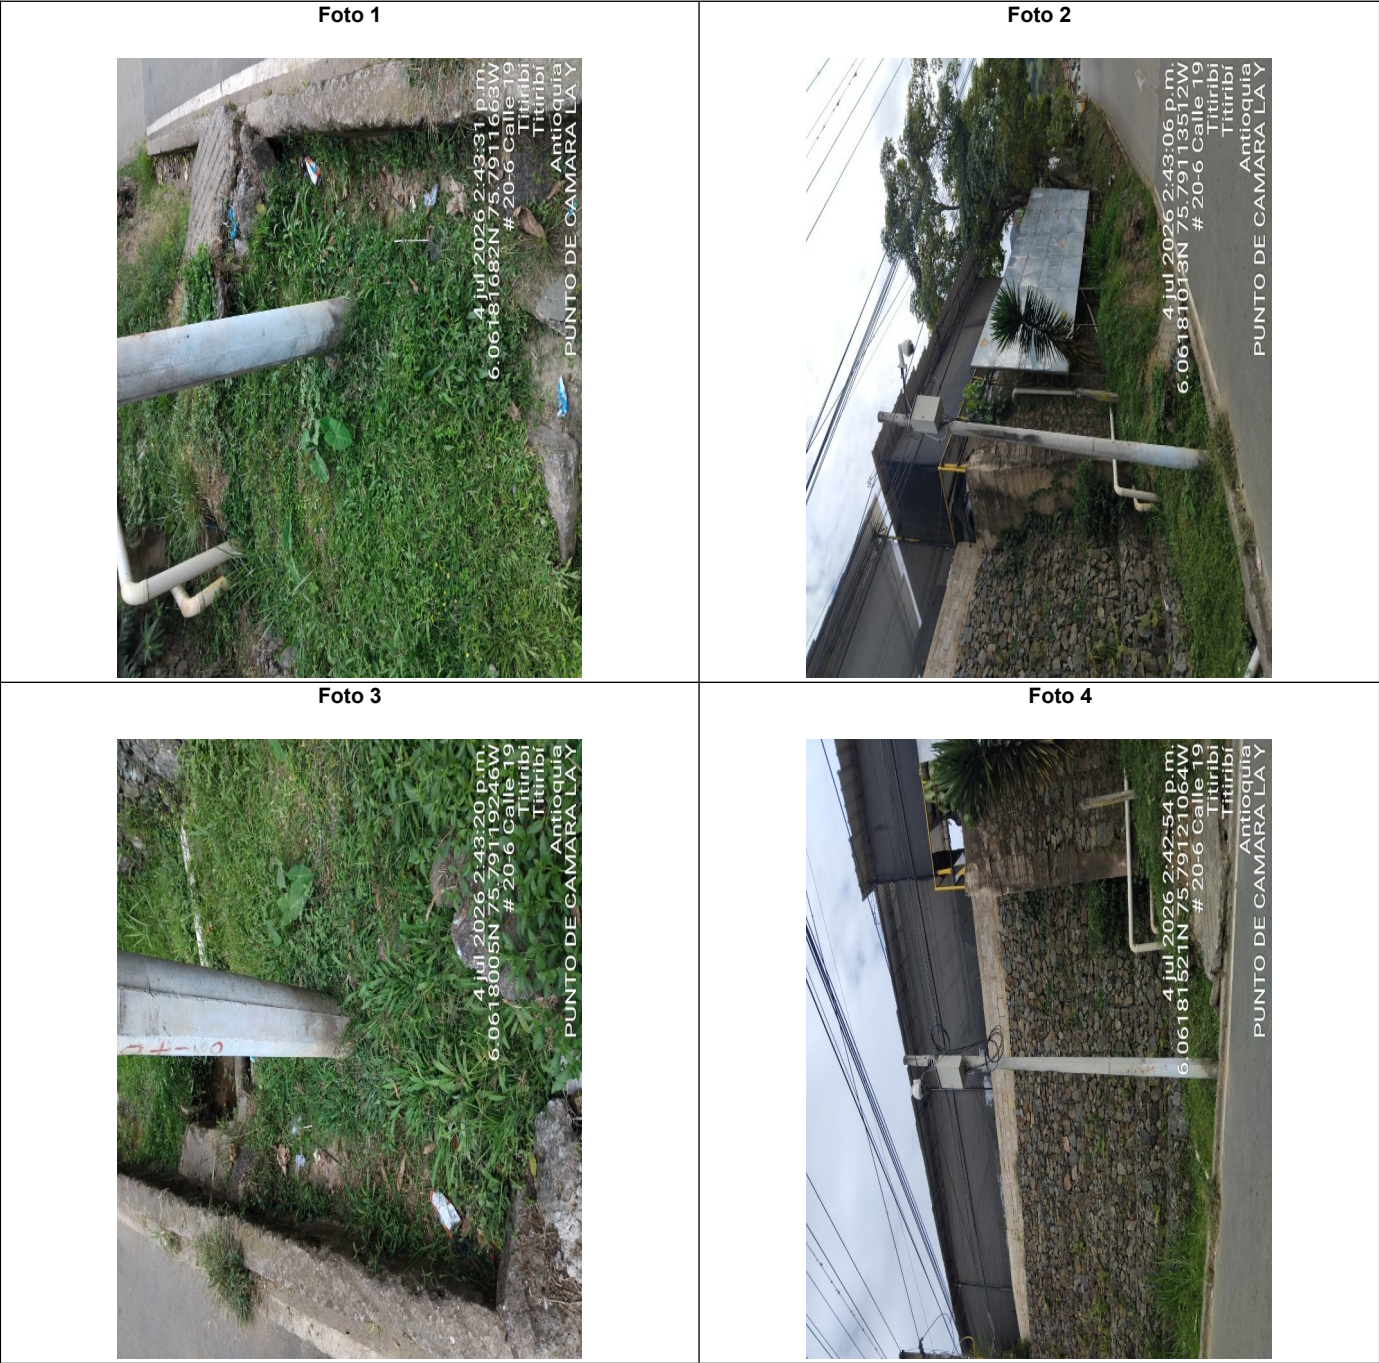
| ANCLAJE | |
|---|---|
| Tipo de anclaje: | POSTE |
| Tipo de poste | POSTE_CONCRE |

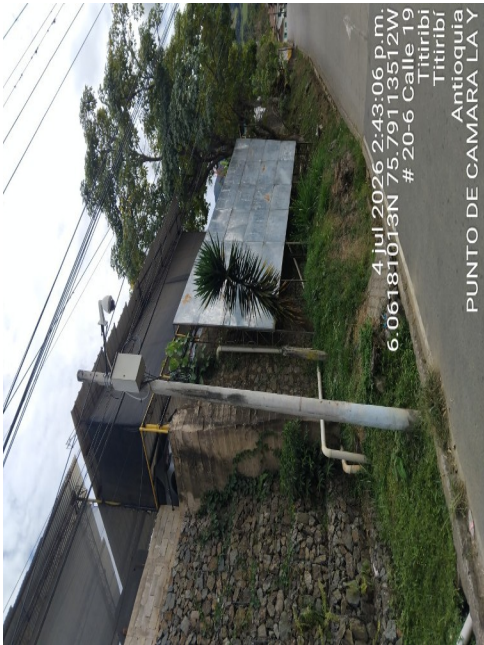
| Estado en el que se encuentra el anclaje: | BUENO |

| Requiere Cambio de anclaje: | NO |

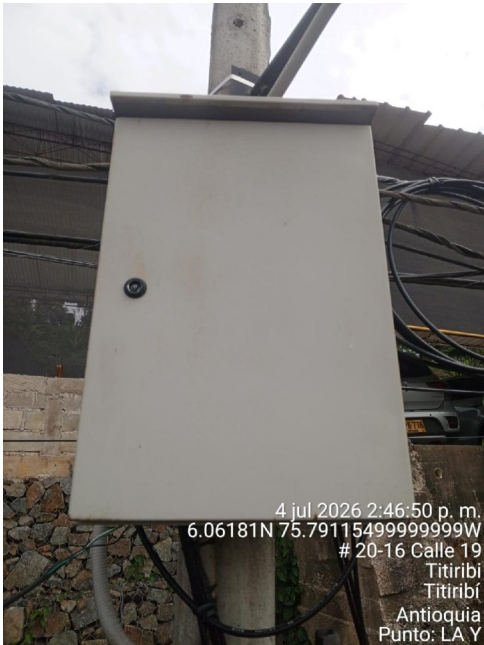
| Existe Gabinete Metálico: | REGULAR |
| Observaciones Gabinete: | Se sugiere cambio de gabinete, el actual gabinete no tiene la capacidad para |

| 🔧 ACTIVIDAD EXTRA | |
|---|---|
| Justificación | El gabinete actual no tiene el espacio suficiente para albergar los componentes que se tienen |

| Justificación | Se sugiere instalar gabinete nuevo |

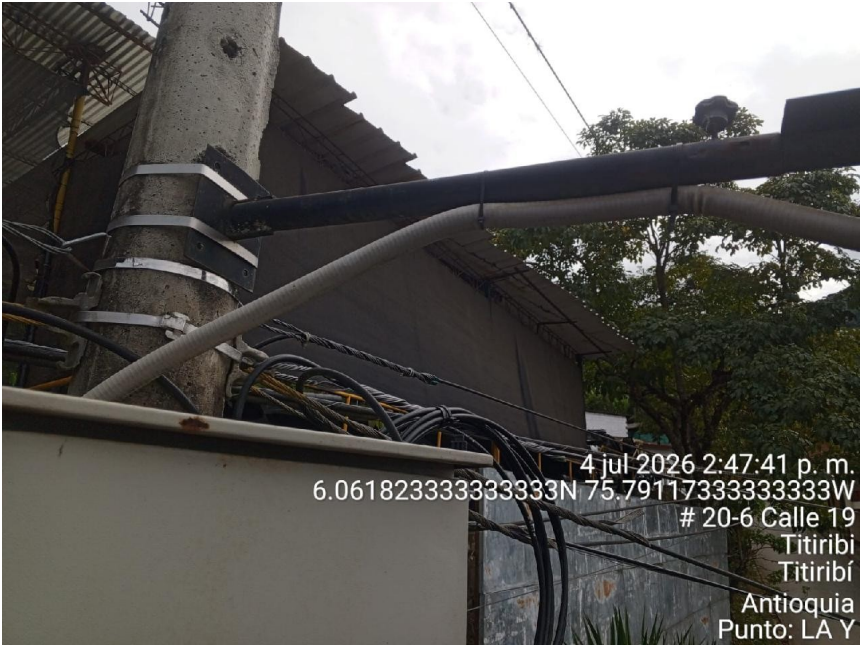
| Estado Brazo de Soporte: | MALO |

| Requiere Brazo de Soporte: | SI |
| Observaciones Brazo: | Se recomienda el cambio del brazo por un brazo tecnico que permita una |

| Justificación | Se sugiere la instalacion de un brazo nuevo |

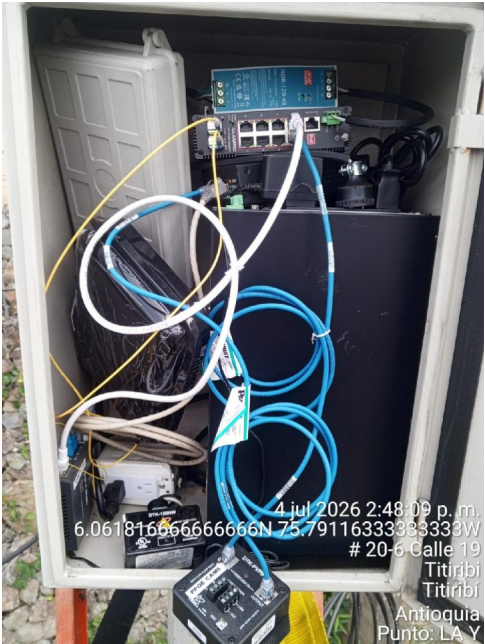
| Foto UPS | |

| Estado UPS: | BUENO |

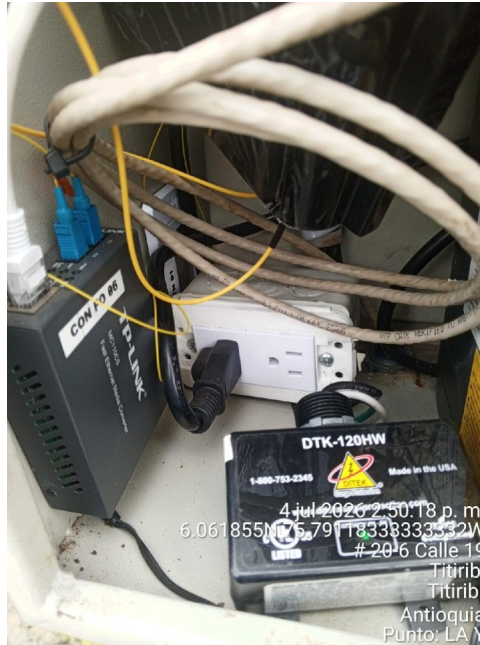
Foto Protección

| Estado Protección: | BUENO |

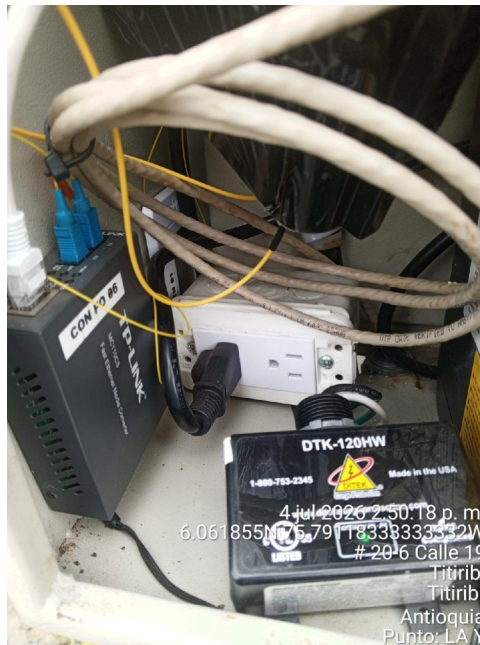
Foto Toma 125 V

| Estado Toma 125 V: | REGULAR |

| Observaciones Toma 125 V: | El toma actual esta instalado en una caja plastica flotante, no esta asegurada |

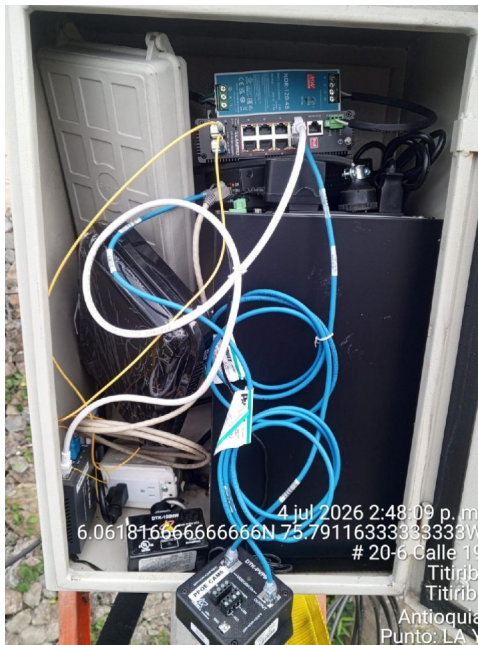
| Estado Fibra Óptica: | BUENO |

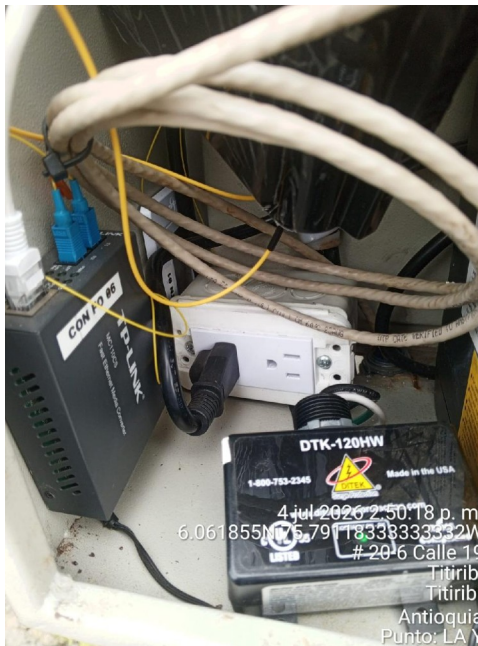
| Estado Convertidor Monomodo: | BUENO |

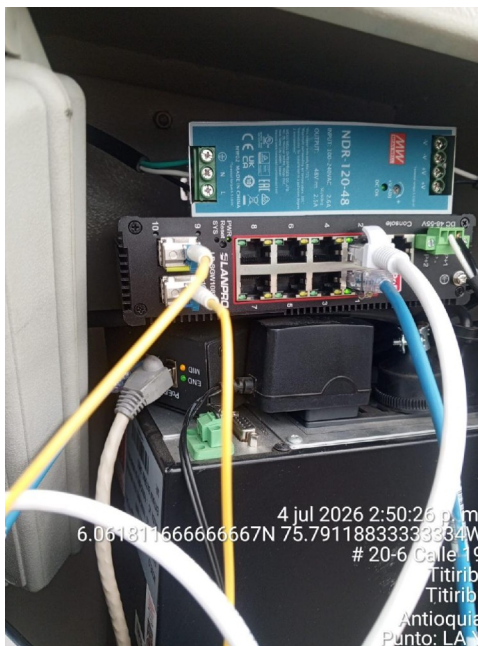
| Estado Switch: | BUENO |

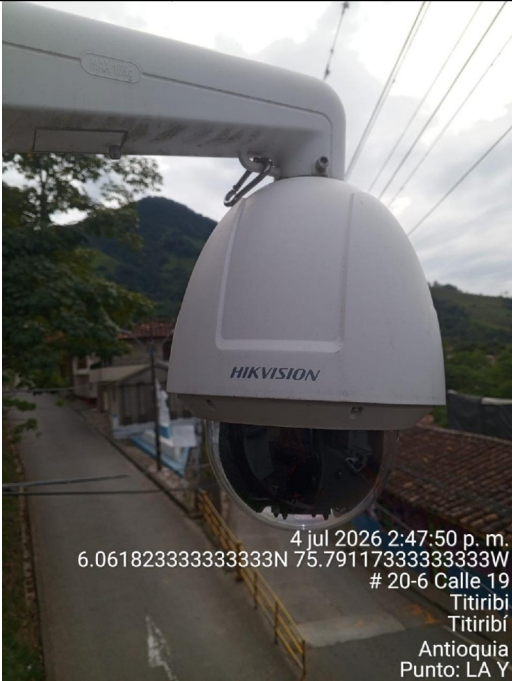
| Tipo de cámara | PTZ |
| Estado de la cámara | BUENO |
