# FICHA TÉCNICA DIAGNÓSTICO MANTENIMIENTO Proyecto Tasa de Seguridad

| Dirección del punto / sector | Carrera 23 20 8-100, Titiribí, Antioquia |

| Información Ubicación CCTV | PVV 4 Manizales 2 |

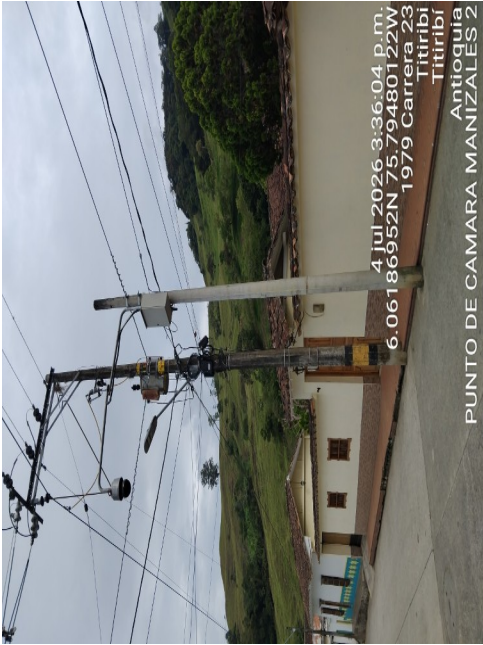
| Estado en el que se encuentra el anclaje: | BUENO |

| Requiere Cambio de anclaje: | NO |

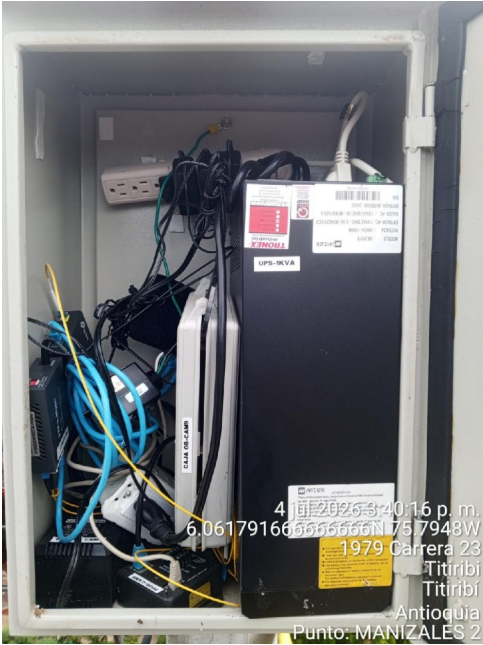
| Existe Gabinete Metálico: | REGULAR |
| Observaciones Gabinete: | Se recomienda el cambio del gabinete ya que se encuentra muy saturado el |

| Justificación | Se recomienda el cambio de gabinete |

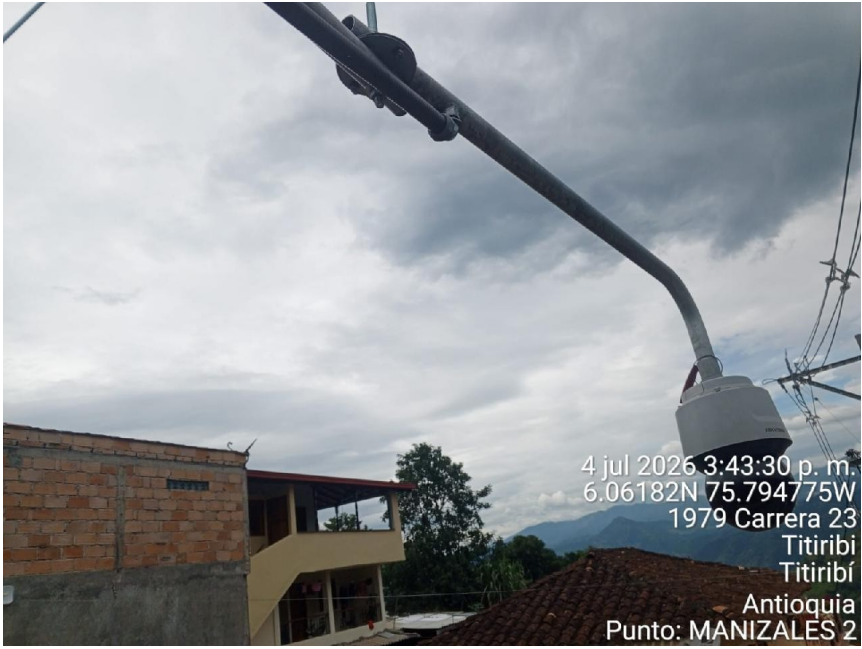
| Estado Brazo de Soporte: | BUENO |

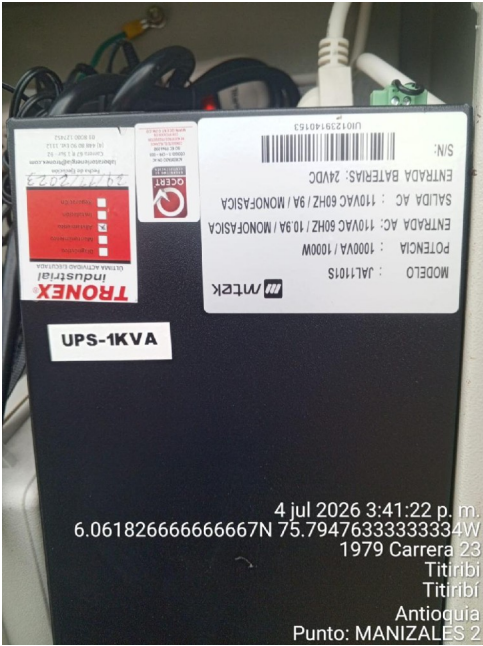
| Foto UPS | |

| Estado UPS: | BUENO |

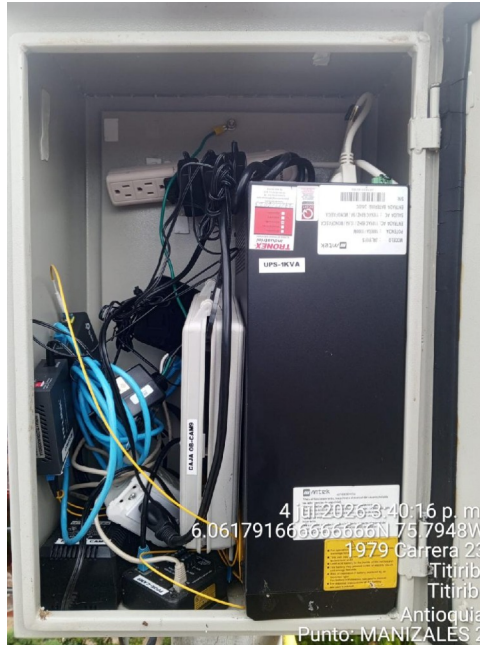
Foto Toma 125 V

| Estado Toma 125 V: | REGULAR |

| Observaciones Toma 125 V: | El punto cuenta con 1 toma doble flotante y un multitoma para la conexión de |

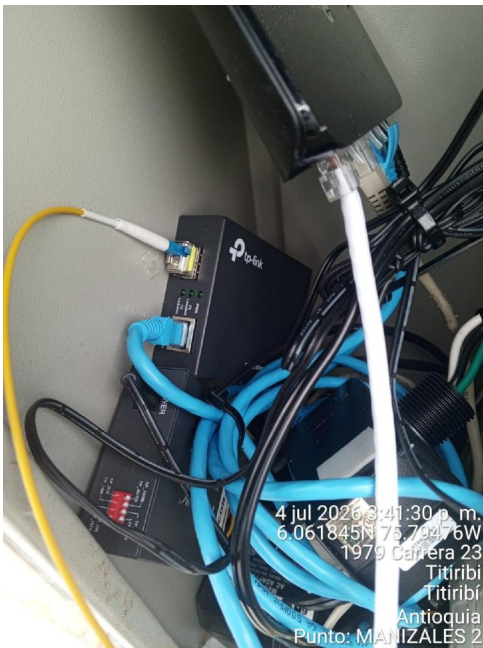
| FIBRA ÓPTICA MONOMODO 24 HILOS | |
|---|---|
| Estado Convertidor Monomodo: | BUENO |

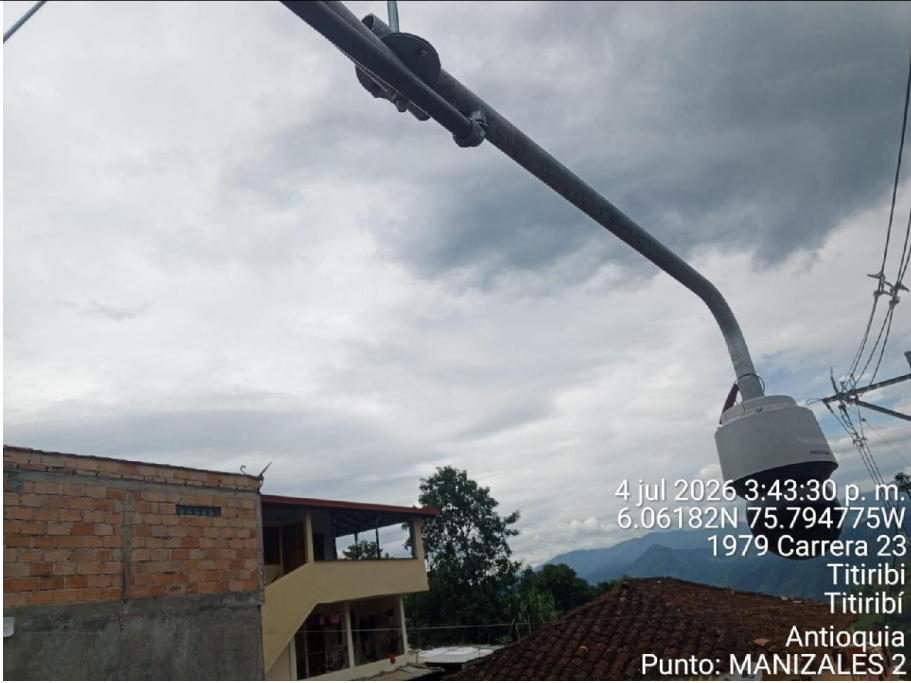
| CÁMARA EXISTENTE 1 | |

| Tipo de cámara | PTZ |
| Estado de la cámara | BUENO |
