| Operador | ELEPHAS SAS |
| Contrato disponible | 166_2026 |

| El mantenimiento tiene relacion con cual componente: | CCTV |
| Información Ubicación CCTV | PVV 6 Parque 2 Iglesia |

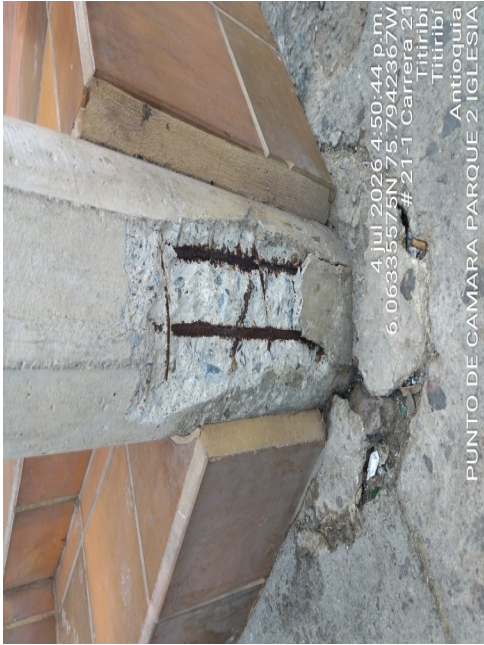
| Estado en el que se encuentra el anclaje: | REGULAR |

| Ingrese observaciones generales y detalles identificados en el proceso de diagnostico | El poste presenta averias en su base, pero no hay espacio para cambiar el poste, por el techo de la casa en la que se encuentra instalado, se recomienda el cambio de gabinete, brazo y acomentida, y se necesita el cambio de la camara PTZ |

| Requiere Cambio de anclaje: | NO |

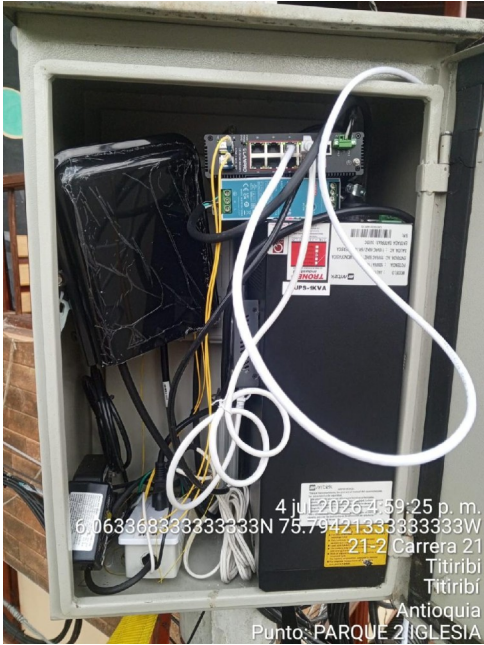
| Existe Gabinete Metálico: | REGULAR |
| Observaciones Gabinete: | El gabinete es muy estrecho para albergar los equipos que tiene en el interior, |

| Justificación | Se sugiere cambio de gabinete por uno mas amplio, para una mejor distribucion de los elementos |

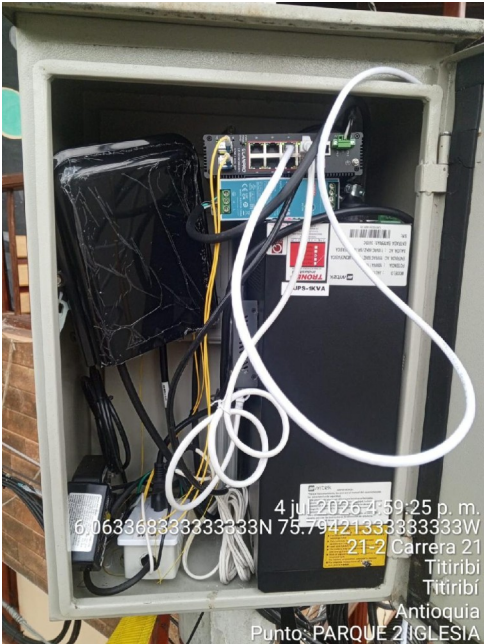
| Foto UPS | |

| Estado UPS: | BUENO |

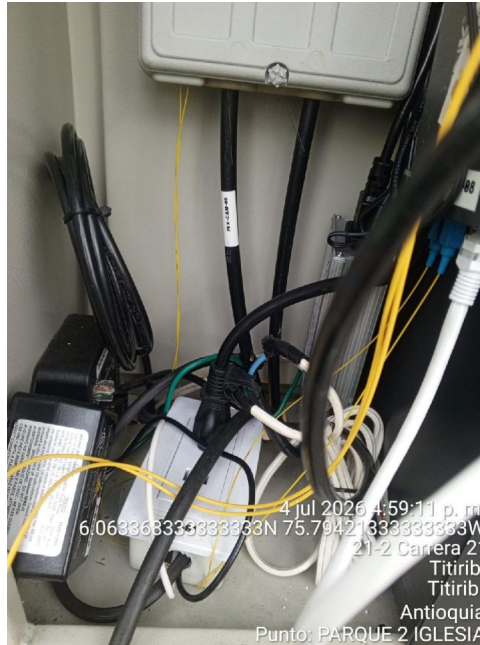
Foto Toma 125 V

| Estado Toma 125 V: | REGULAR |

| Observaciones Toma 125 V: | El gabinete cuenta con un toma flotante instalado en una caja plastica, lo cual |

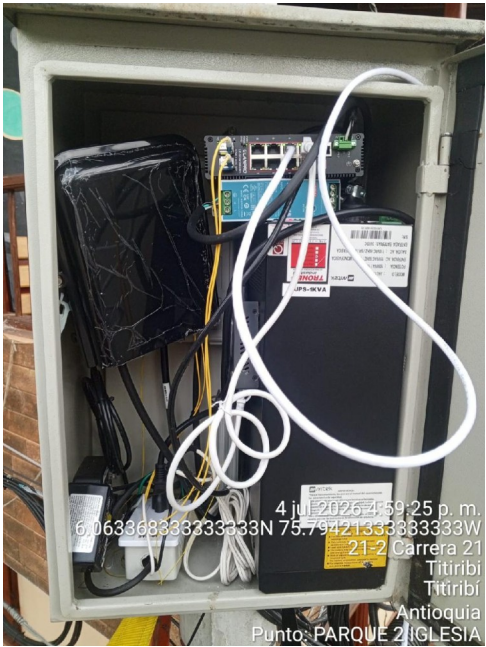
| Estado Switch: | BUENO |

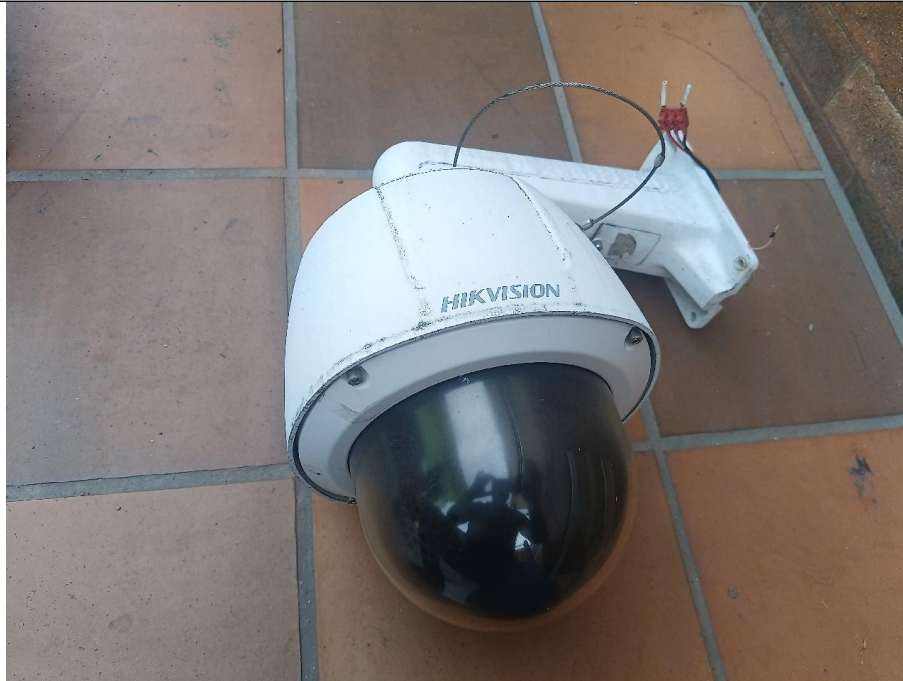
| Estado de la cámara | MALO |

| Observaciones Cámara: | La camara se encuentra quemada, requiere ser cambiada |

| ¿Requiere Cámara? | SI |
| Tipo de Cámara requerida: | PTZ |
