# FICHA TÉCNICA DIAGNÓSTICO MANTENIMIENTO Proyecto Tasa de Seguridad

| Contrato disponible | 166_2026 |

| Dirección del punto / sector | Carrera 21 16 1-99, Titiribí, Antioquia |

| Información Ubicación CCTV | PVV 8 Santander x Bombona |

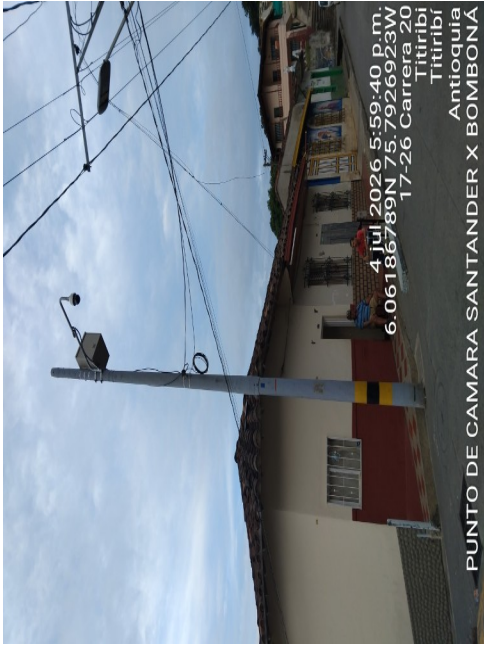
| Estado en el que se encuentra el anclaje: | BUENO |

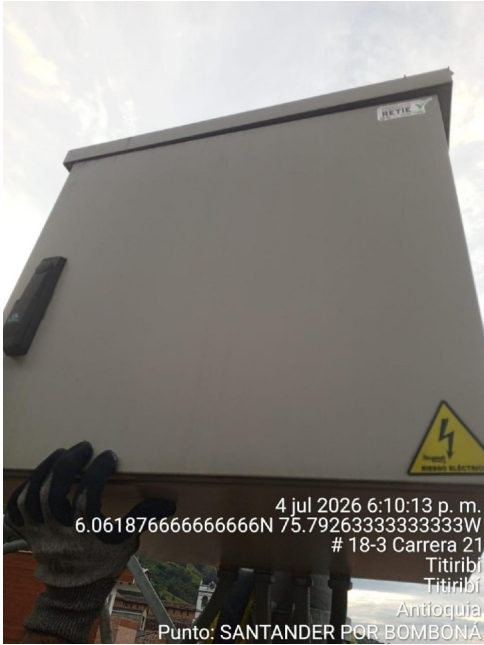
| Existe Gabinete Metálico: | BUENO |

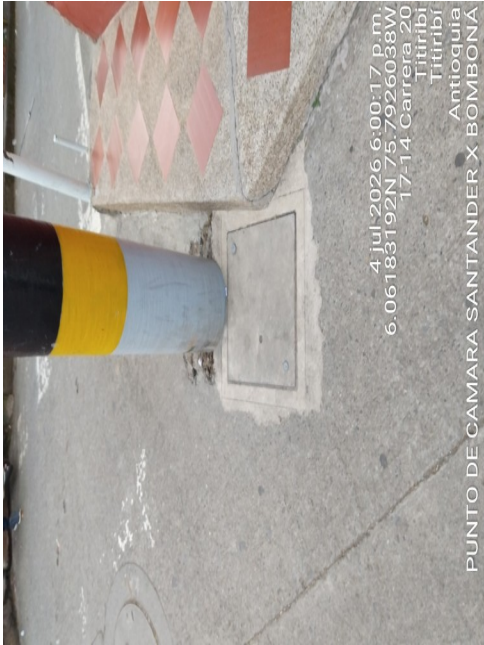
| Estado Caja 50x50: | BUENO |

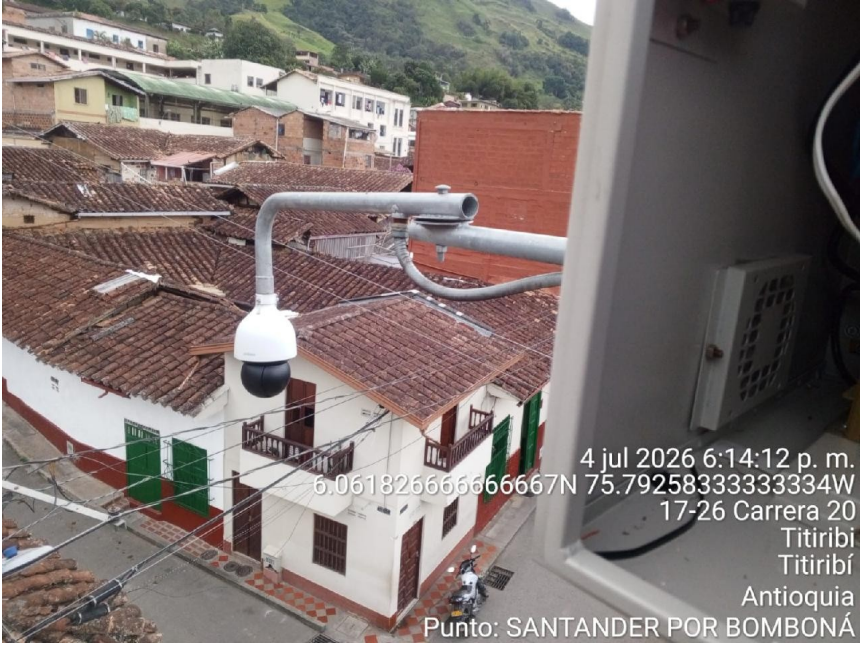
| Estado Brazo de Soporte: | BUENO |

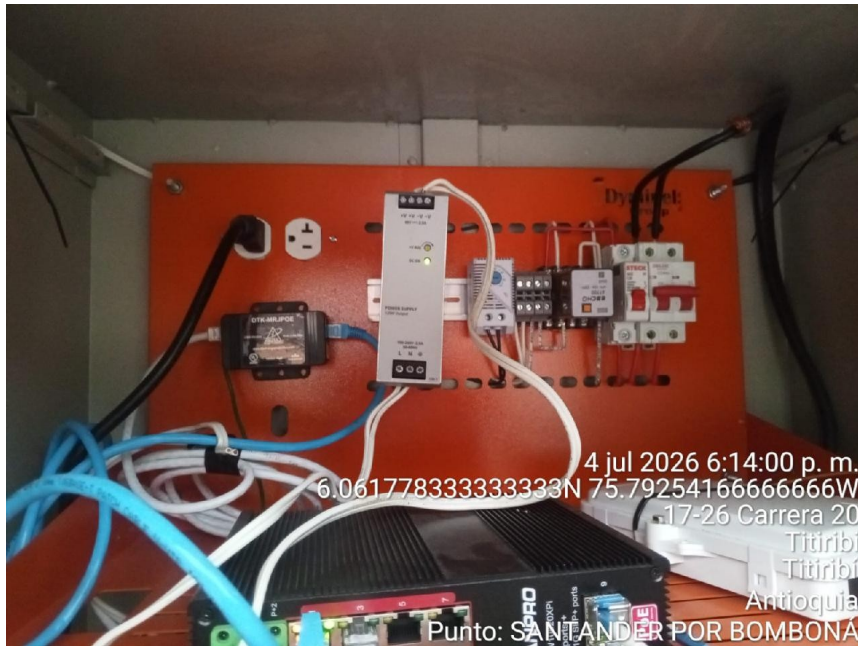
Foto Cables

Existen Cables: SI  
Estado Cables: BUENO

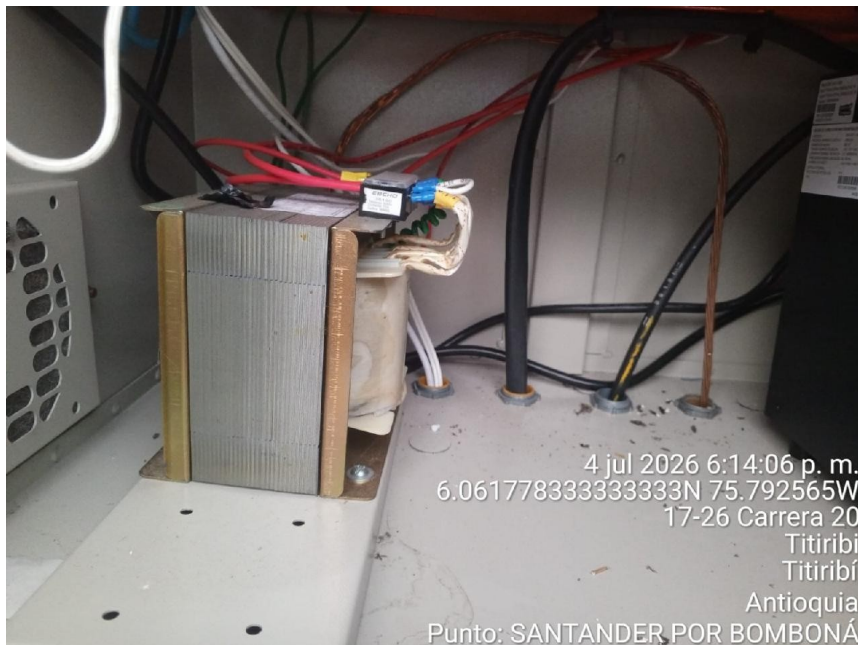
Foto Transformador Reductor

Existe Transformador Reductor: SI  
Estado Transformador Reductor: BUENO

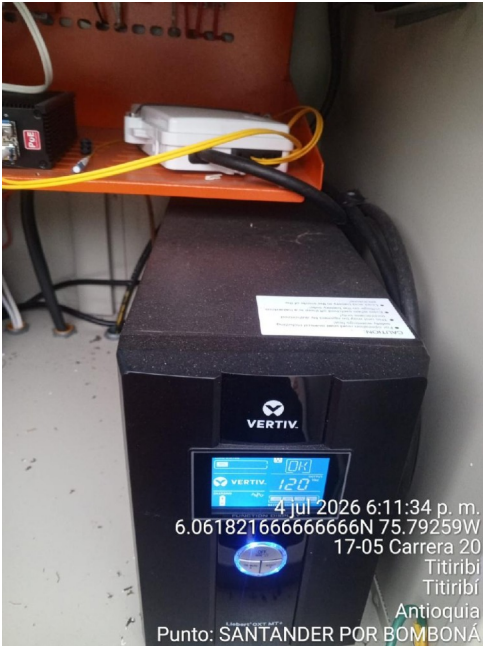
Foto UPS

| Estado UPS: | BUENO |

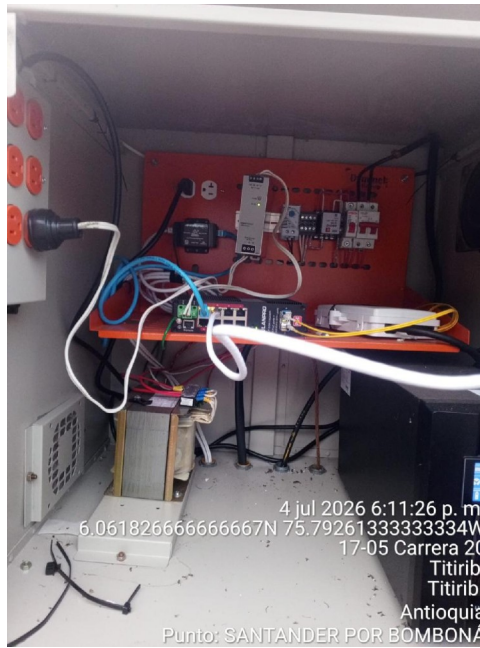
Foto SPT

| Estado SPT: | BUENO |

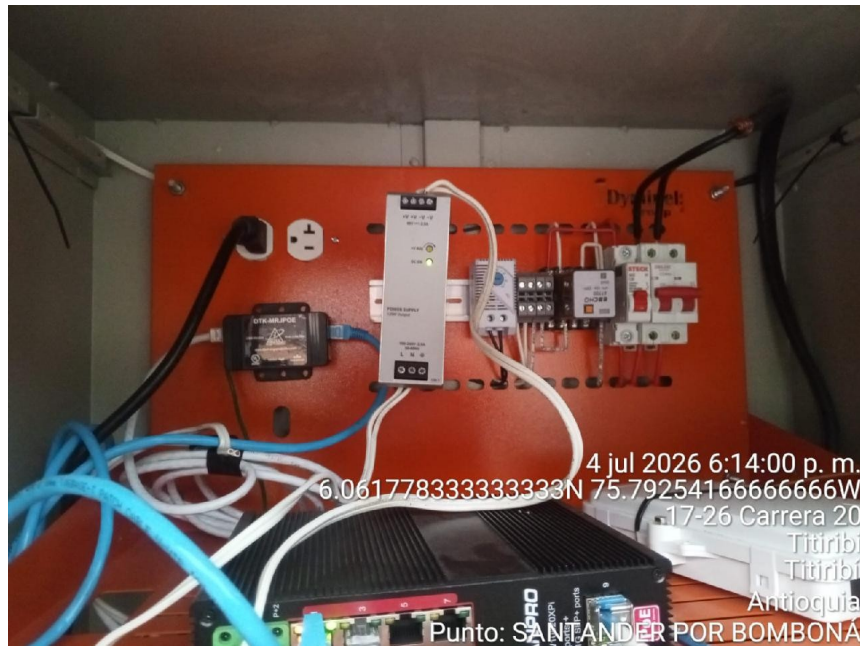
| 🌐 FIBRA ÓPTICA MONOMODO 24 HILOS | |
|---|---|
| Estado Switch: | BUENO |

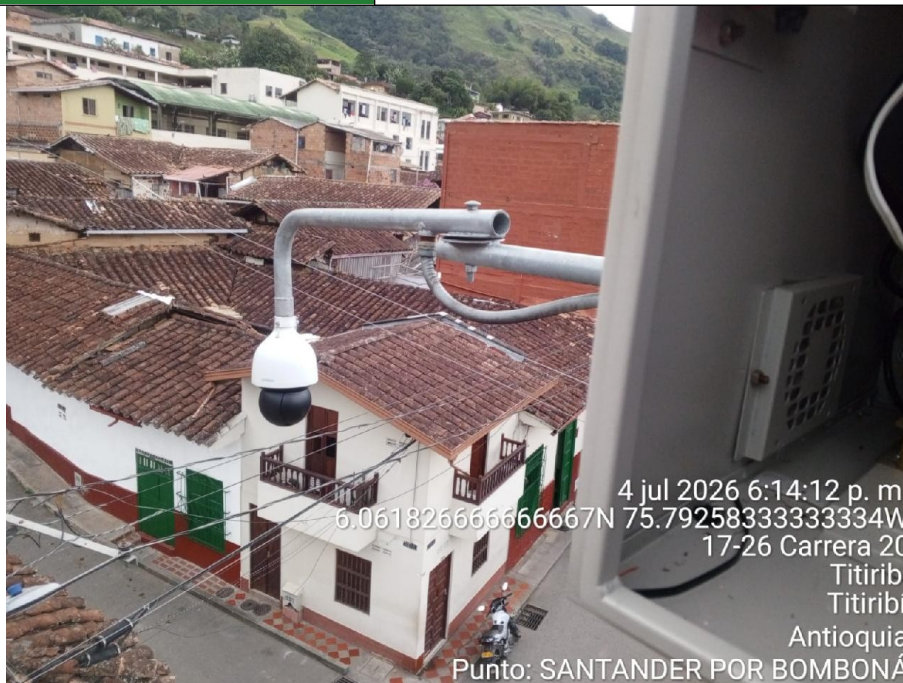
| Estado de la cámara | BUENO |
