# FICHA TÉCNICA DIAGNÓSTICO MANTENIMIENTO Proyecto Tasa de Seguridad

| Dirección del punto / sector | Monumento A La Virgen |

| Información Ubicación CCTV | PVV 9 Coliseo |

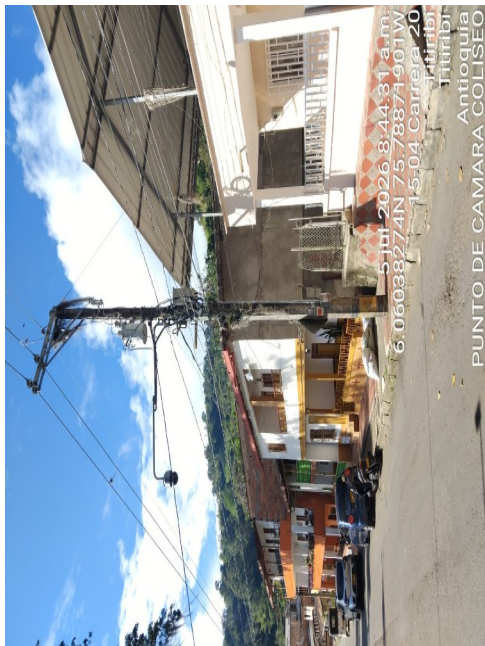
| ANCLAJE | |
|---|---|
| Estado en el que se encuentra el anclaje: | BUENO |

Requiere Cambio de anclaje:

NO

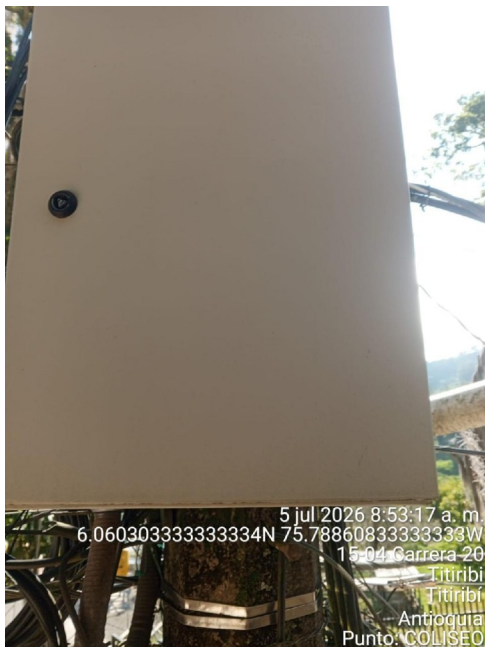
Existe Gabinete Metálico:

REGULAR

| Justificación | Se sugiere cambio de gabinete por uno mas amplio, para una mejor distribucion de los elementos |

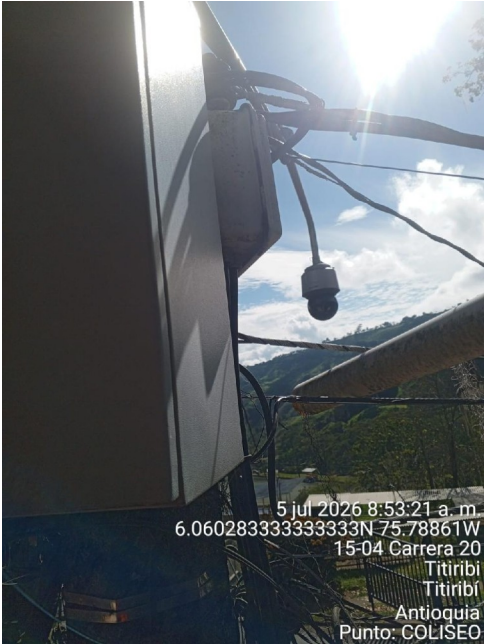
| Estado Brazo de Soporte: | BUENO |

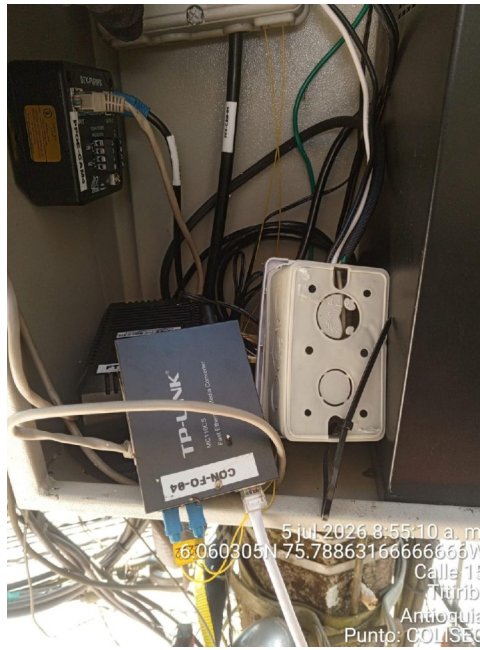
Foto Cables

| Estado Cables: | REGULAR |

5 jul 2026 8:55:10 a. m.  
6:060305N 75.78863166666666W  
Calle 15  
Niribi  
Antioquia  
Punto: COLISEO

| Tipo de cable requerido: | 2X8+8AWG |
| Cantidad Cable 2x8+8 AWG (ml): | 5 |
| Observaciones Cables: | Se recomienda el cambio de la acometida |

| <b>Justificación</b> | Se sugiere el cambio de la acometida electrica |

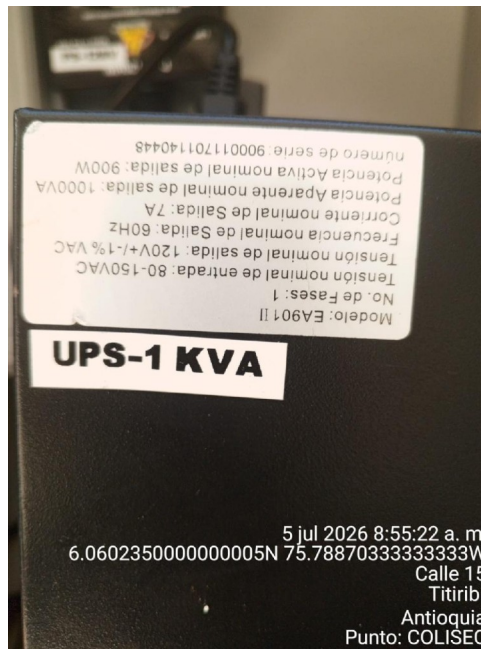
Foto UPS

| Estado UPS: | BUENO |

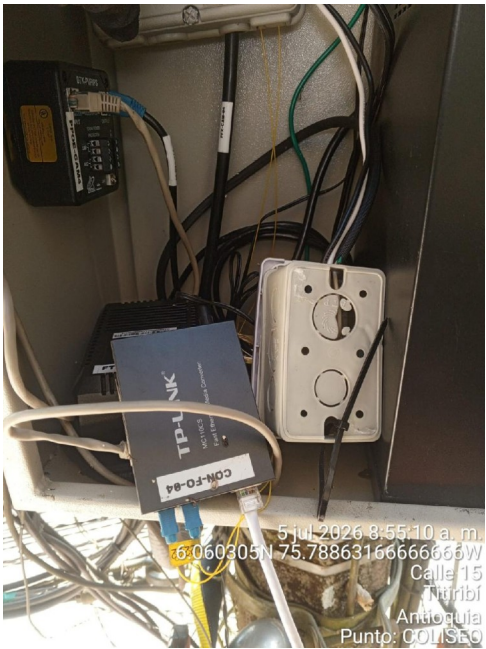
Foto Toma 125 V

| Estado Toma 125 V: | REGULAR |

| Observaciones Toma 125 V: | EL tema se encuentra en una caja flotante |

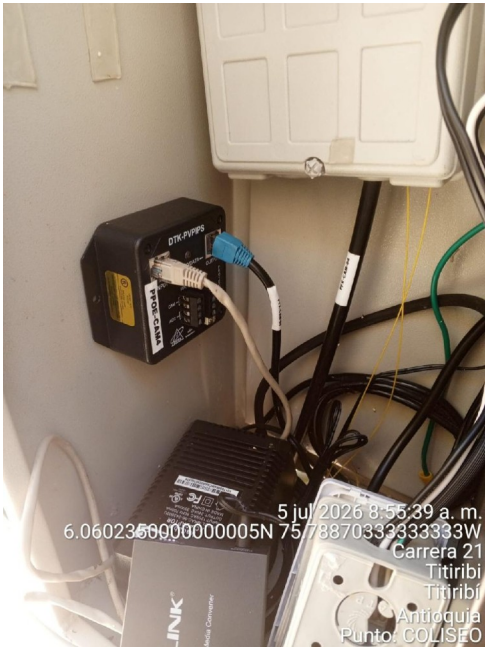
| Estado Fibra Óptica: | BUENO |

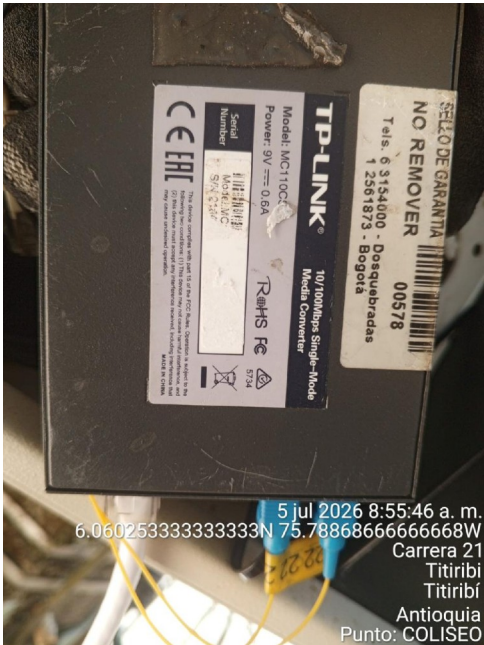
| Estado Convertidor Monomodo: | BUENO |

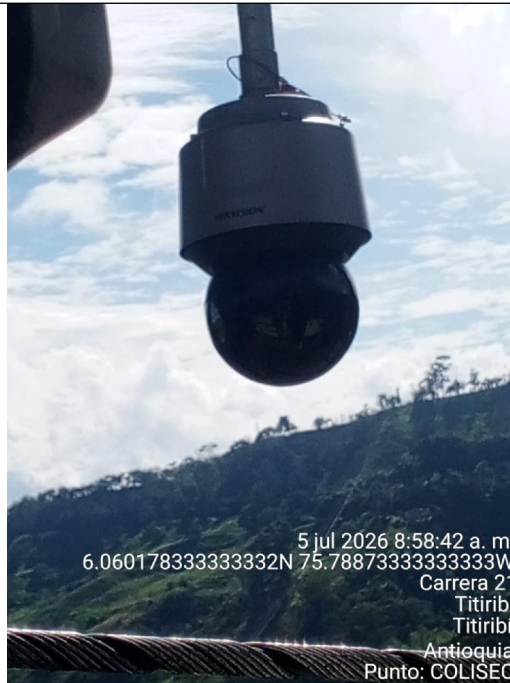
| Tipo de cámara | PTZ |
| Estado de la cámara | BUENO |

5 jul 2026 8:58:42 a. m.  
6.06017833333332N 75.7887333333333W  
Carrera 21  
Titiribi  
Titiribí  
Antioquia  
Punto: COLISEO
