## 1. LOCALIZACIÓN DEL DIAGNÓSTICO

| El mantenimiento tiene relación con cuál componente: | CCM |
| Información ubicación CCM: | Estación de Policía |

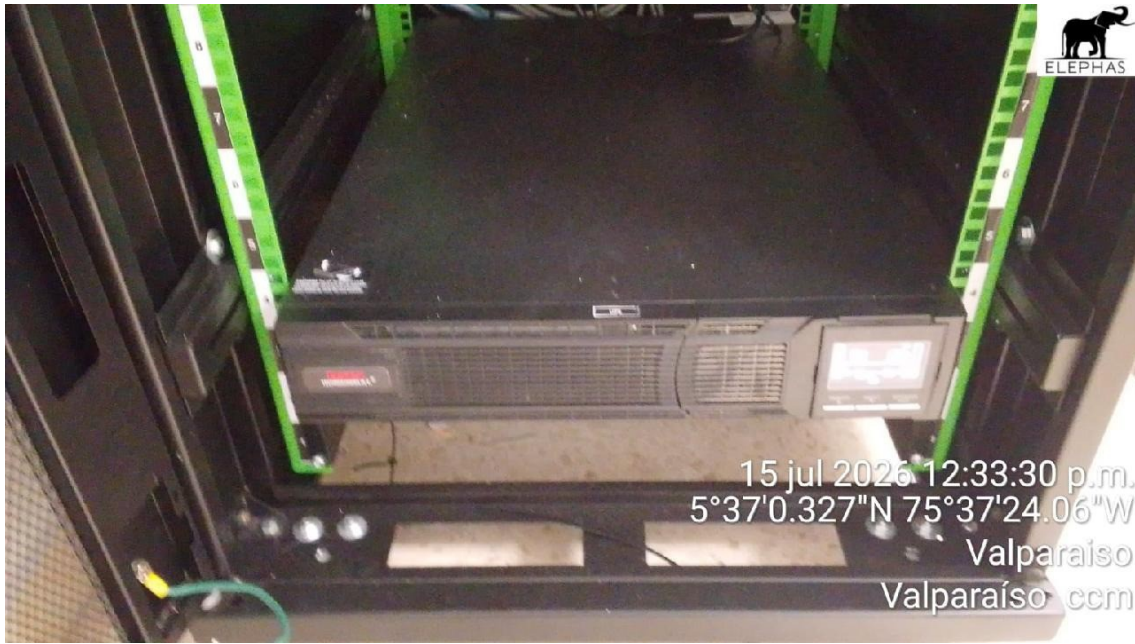
Foto UPS

| Estado UPS: | | BUENO |

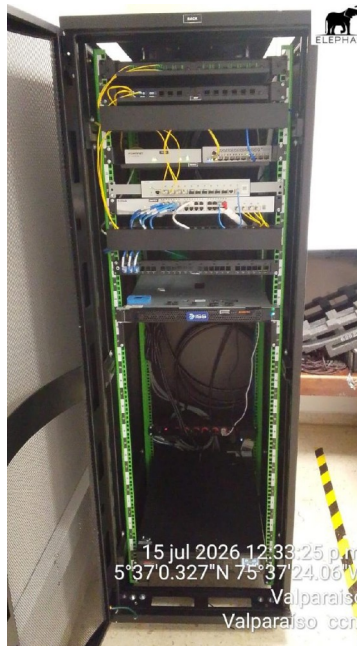
Foto PDU multitoma

| Estado PDU multitoma: | BUENO |

| Observaciones PDU multitoma: | Se requiere de 1 PDU para poder cubrir los elementos que están instalados en el rack |

| ¿Requiere PDU multitoma? | SI |

| 🔧 ACTIVIDAD EXTRA | |
|---|---|
| Descripción de la actividad | Instalacion de PDU, multitoma horizontal de 8 entradas nema 5-15R polo aislado a tierra, incluye todos los elementos necesarios para su correcta instalacion. |

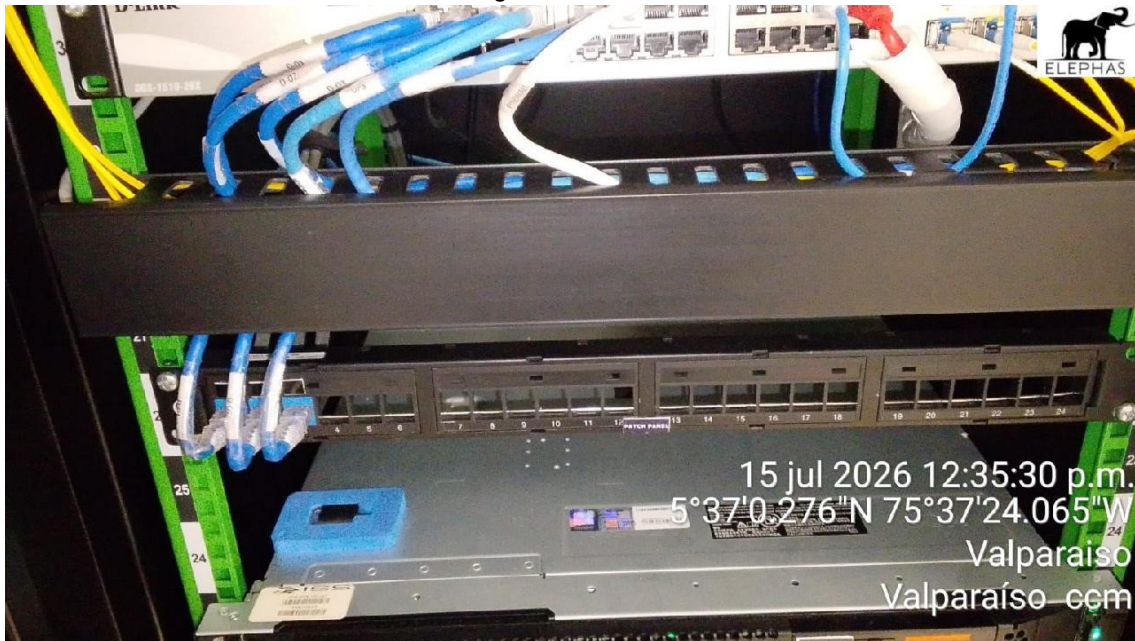
Foto organizador de cableado

Existe organizador de cableado: SI  
Estado organizador de cableado: BUENO

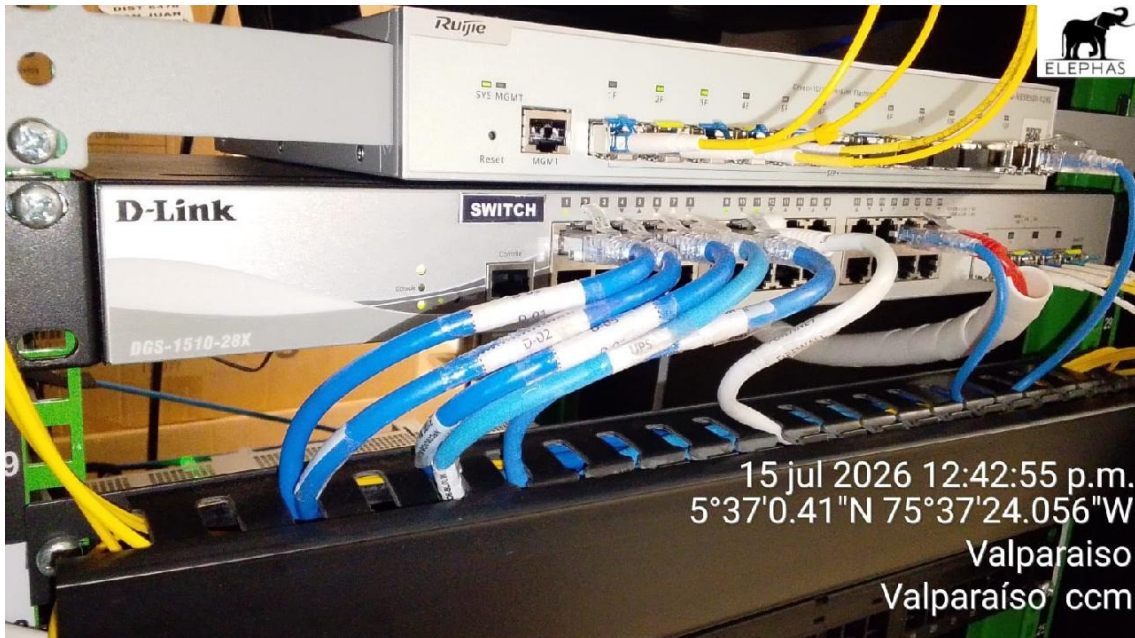
Foto switch

Existe switch: SI  
Estado switch: BUENO

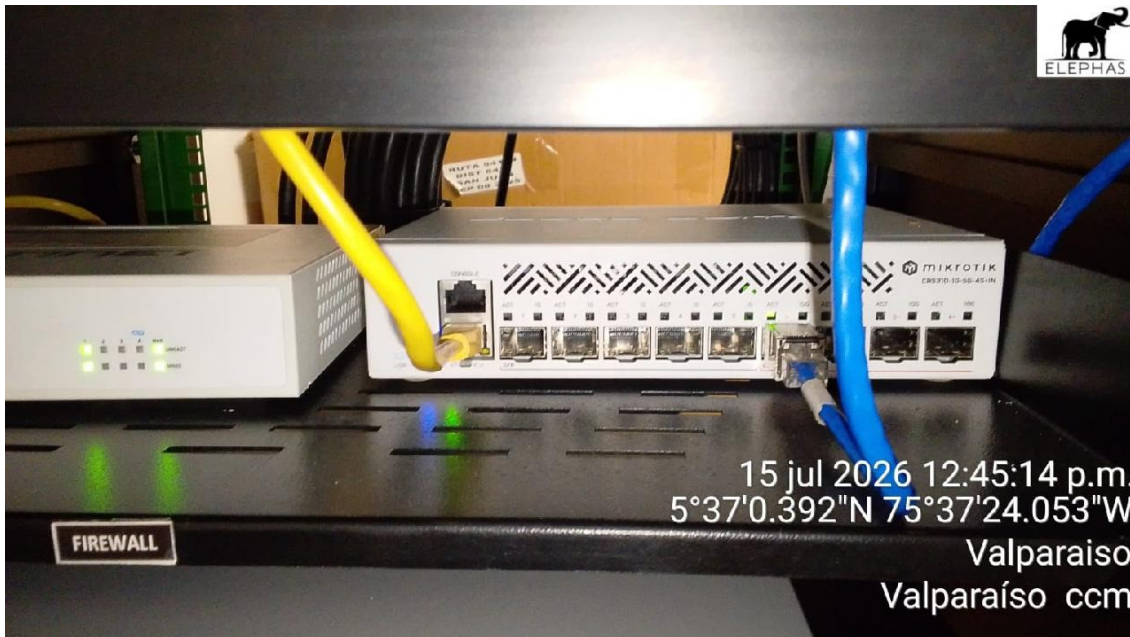
Foto enrutador VPN

| Estado enrutador VPN: | BUENO |

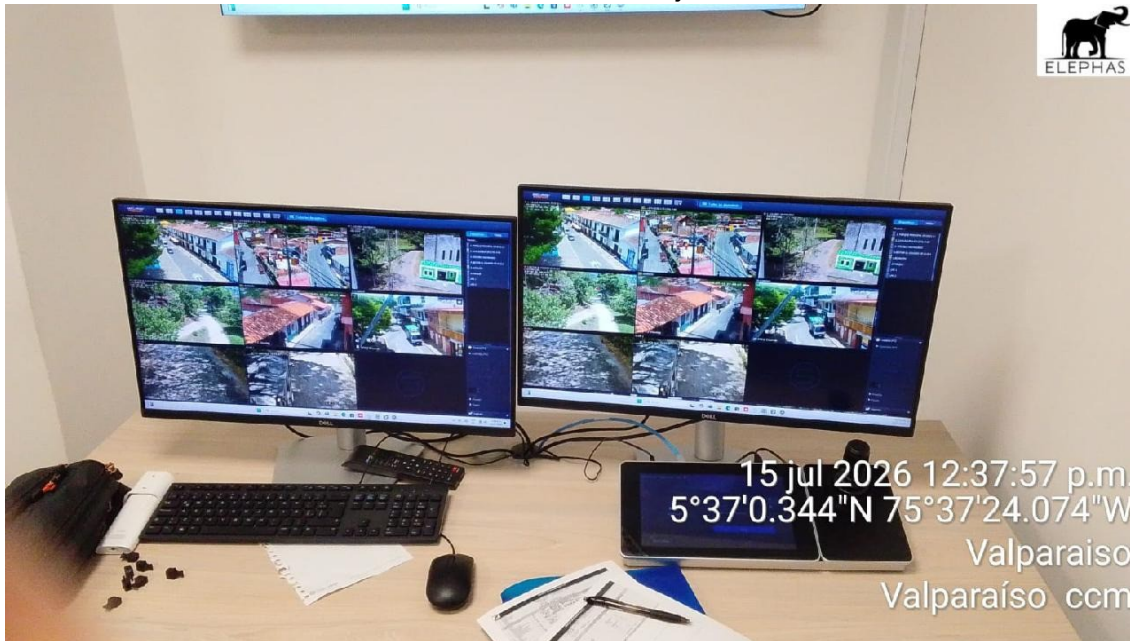
Foto estación de trabajo

| Estado estación de trabajo: | BUENO |

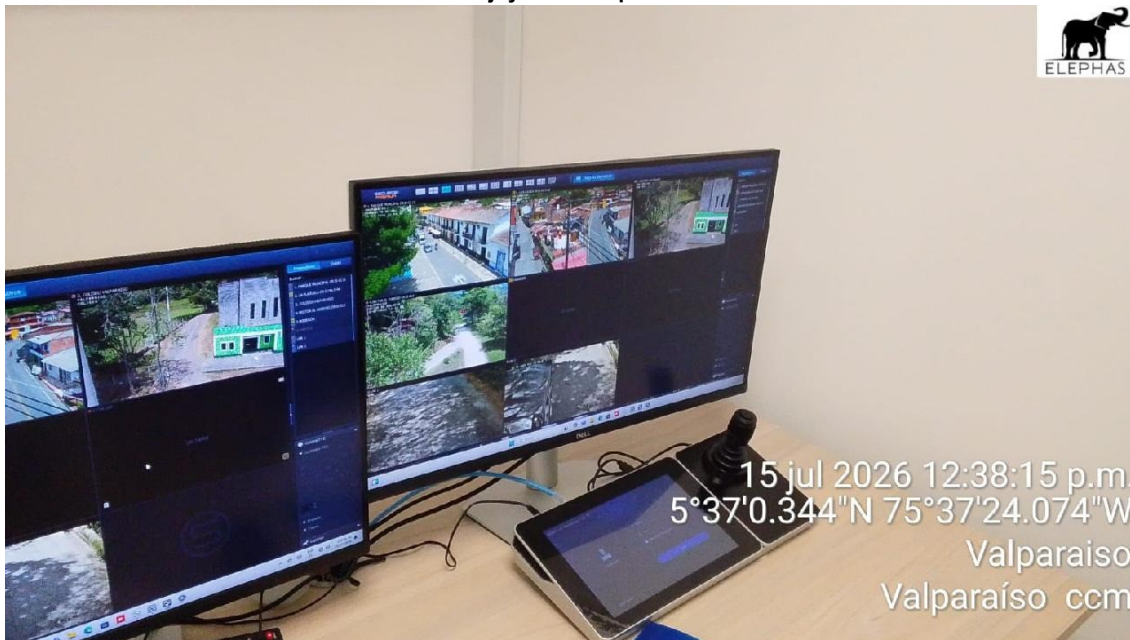
Foto joystick de operación

BUENO

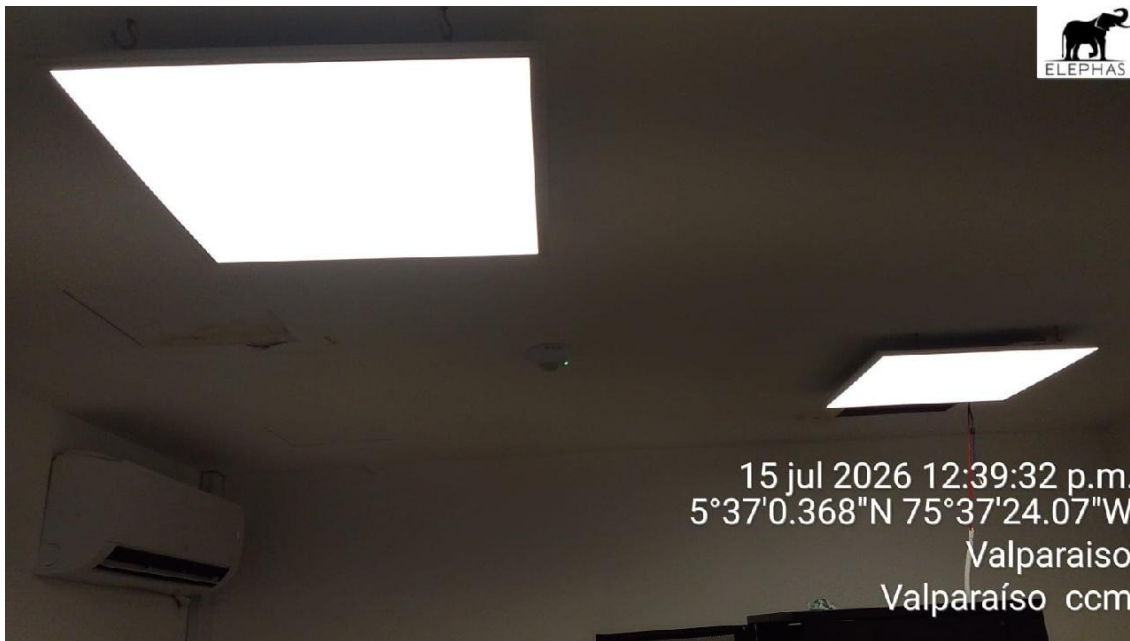
### Foto luminarias

BUENO

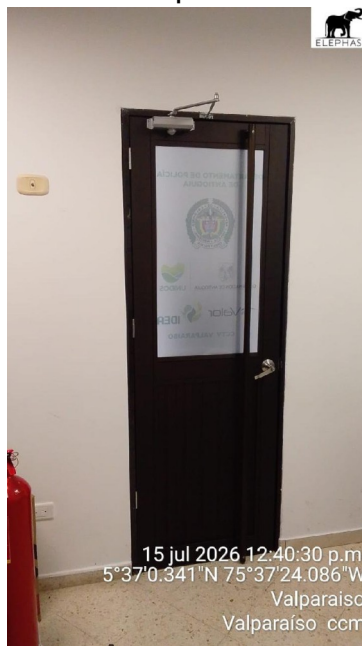
### Foto puertas

| Estado puertas: | BUENO |
