**FICHA TÉCNICA DIAGNÓSTICO  
MANTENIMIENTO  
Proyecto Tasa de Seguridad**

| El mantenimiento tiene relacion con cual componente: | CCTV |
| Información Ubicación CCTV | PVV 5 Bodegon |

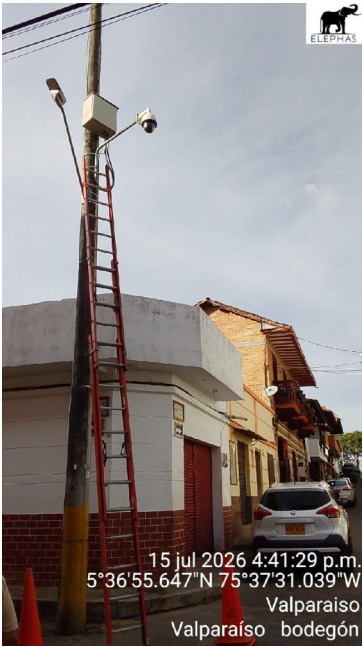
| Estado en el que se encuentra el anclaje: | | BUENO |

| Requiere Cambio de anclaje: | | NO |

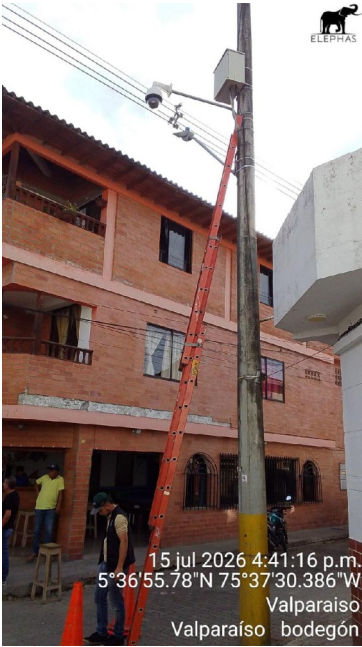
| Existe Gabinete Metálico: | | REGULAR |

| Requiere Kit de Ventilación Doble: | | NO |

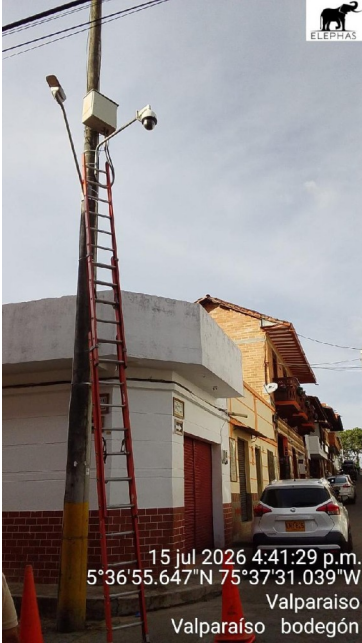
| Estado Brazo de Soporte: | BUENO |

| Requiere Brazo de Soporte: | NO |

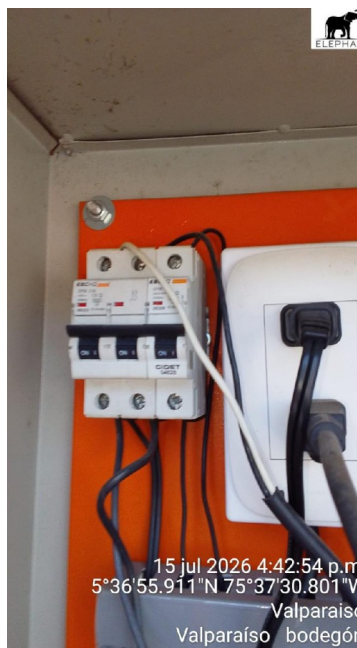
Foto Tablero Breaker

| Estado Tablero Breaker: | BUENO |

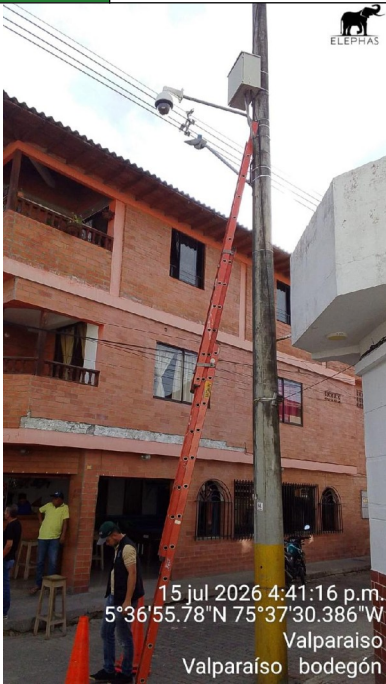
| 📁 ORGANIZADOR DE CABLEADO | |
|---|---|
| Tipo de cámara | PTZ |
| Estado de la cámara | BUENO |

| 📁 ORGANIZADOR DE CABLEADO | |
|---|---|
| ¿Requiere Cámara? | NO |
