# FICHA TÉCNICA DIAGNÓSTICO MANTENIMIENTO Proyecto Tasa de Seguridad

| Fecha diagnóstico | 26/08/2026 |

| Información Ubicación CCTV | PVV 2 La Plazuela |

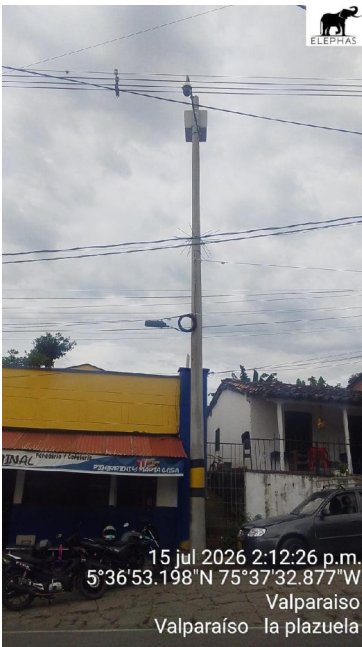
| Estado en el que se encuentra el anclaje: | BUENO |

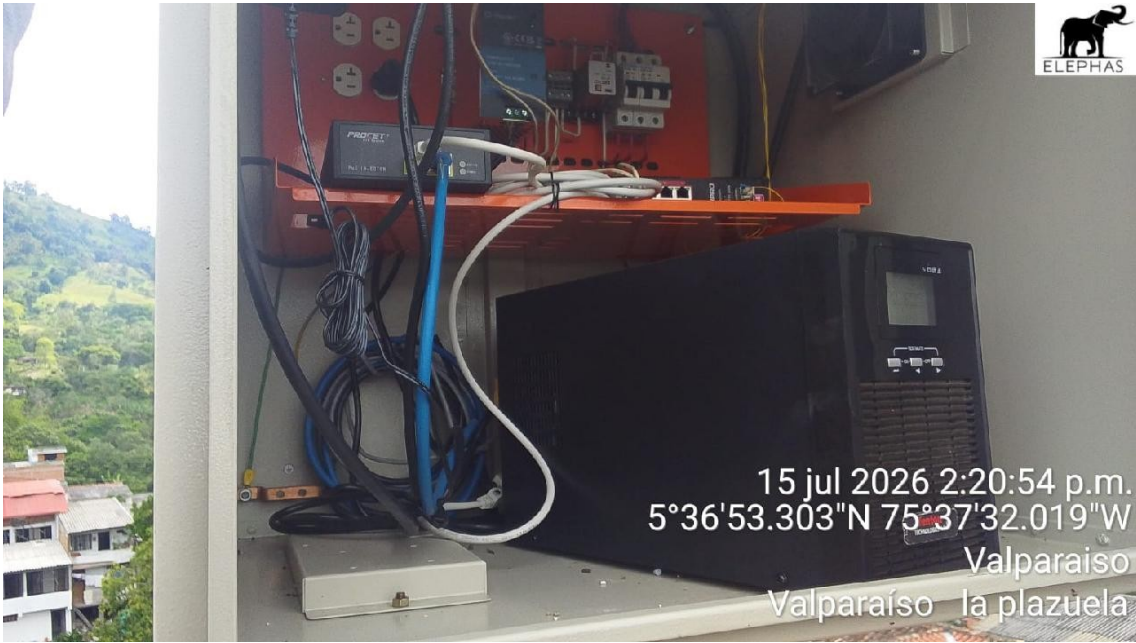
| Existe Gabinete Metálico: | BUENO |

| Requiere Kit de Ventilación Doble: | NO |

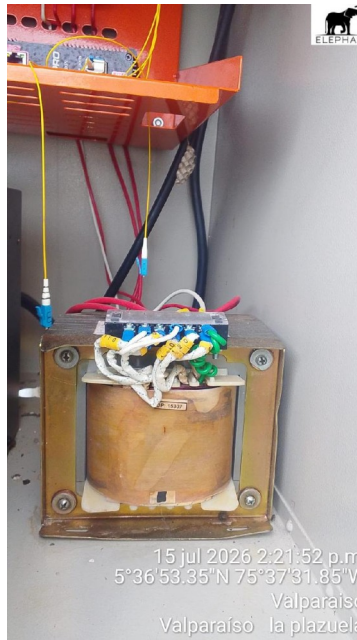
Foto Transformador Reductor

| Estado Transformador Reductor: | BUENO |

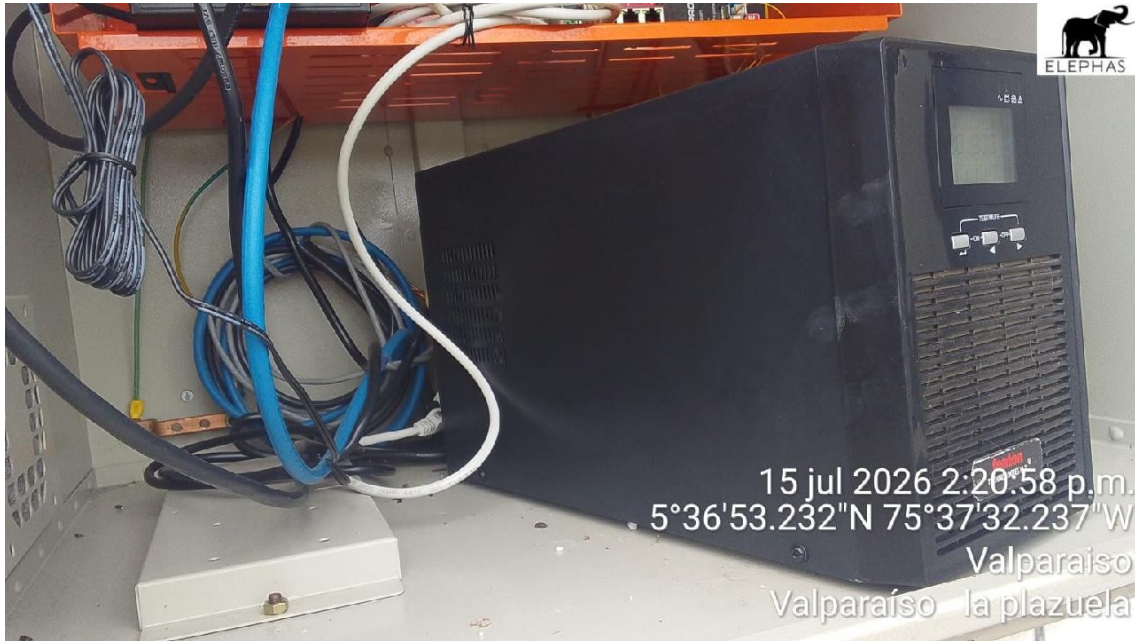
Foto UPS

| Estado UPS: | BUENO |

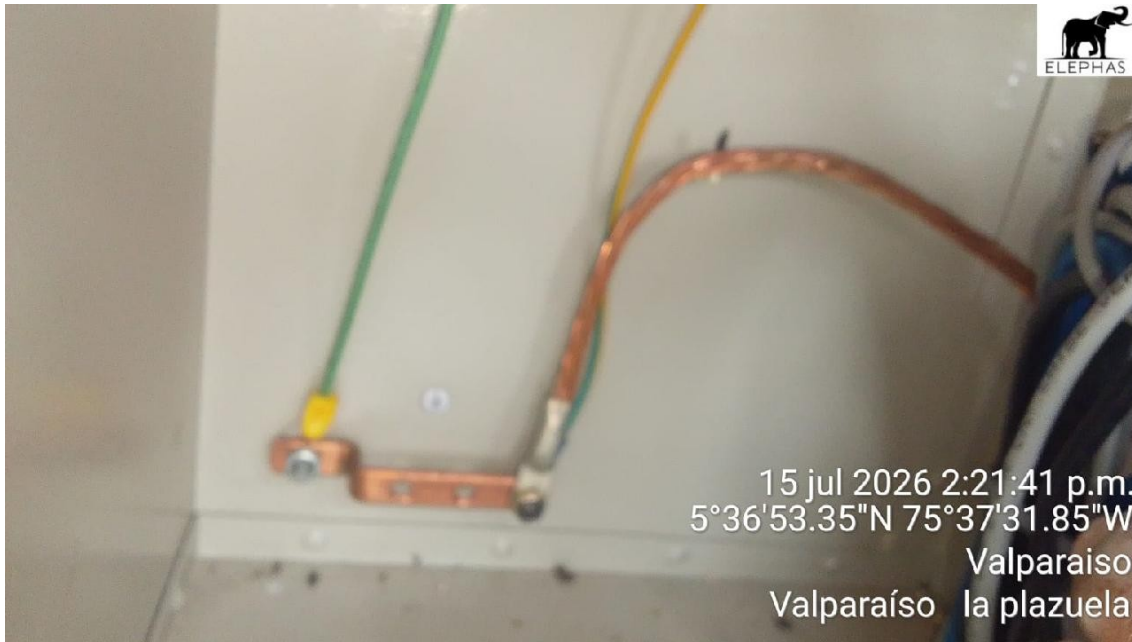
Foto SPT

| Estado SPT: | BUENO |

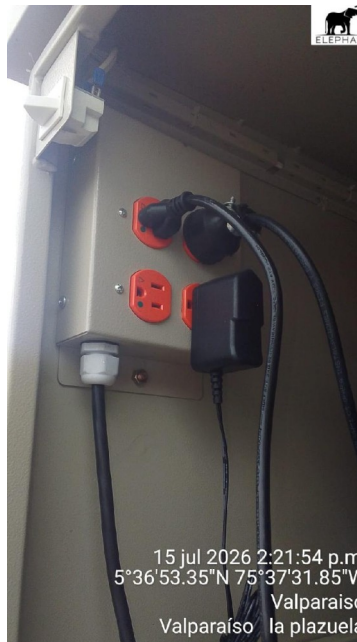
Foto Toma 125 V

| Estado Toma 125 V: | BUENO |

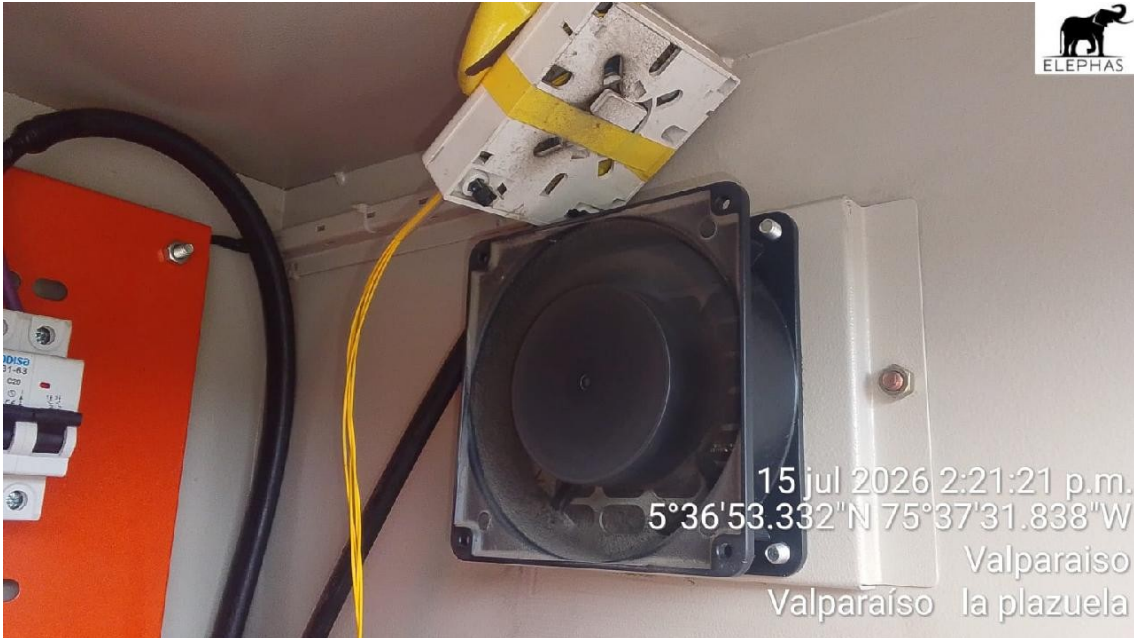
| Estado Fibra Óptica: | BUENO |

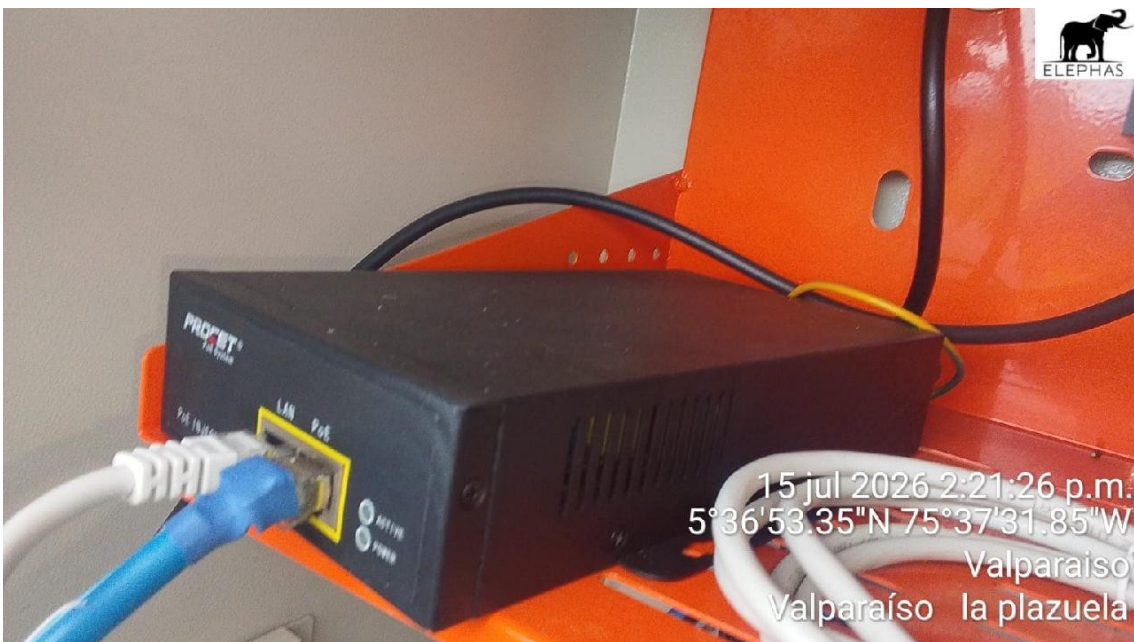
| Estado Inyector PoE: | BUENO |

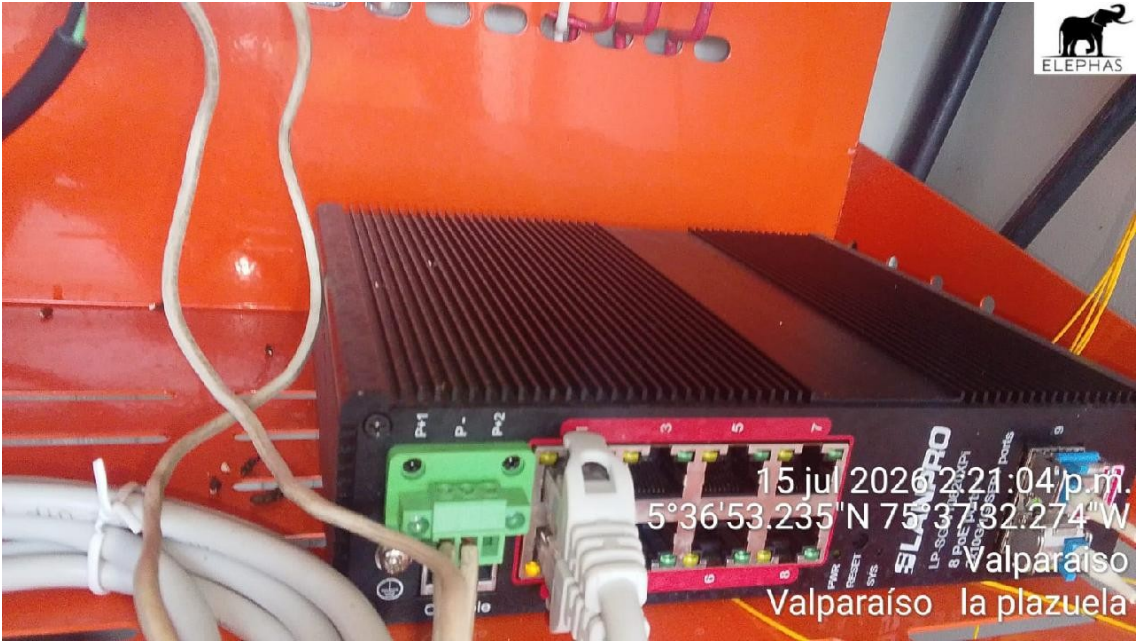
| Estado Switch: | BUENO |

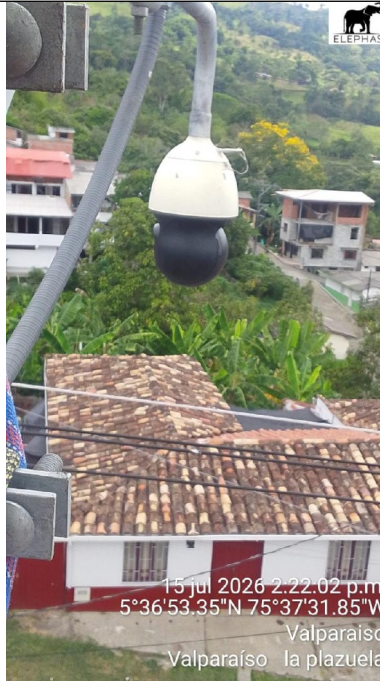
| Estado de la cámara | BUENO |
