| Operador | UNION TEMPORAL AEI |
| Contrato disponible | 169_2026 |

## 1. LOCALIZACIÓN DEL DIAGNÓSTICO

| Municipio | Abriaquí |

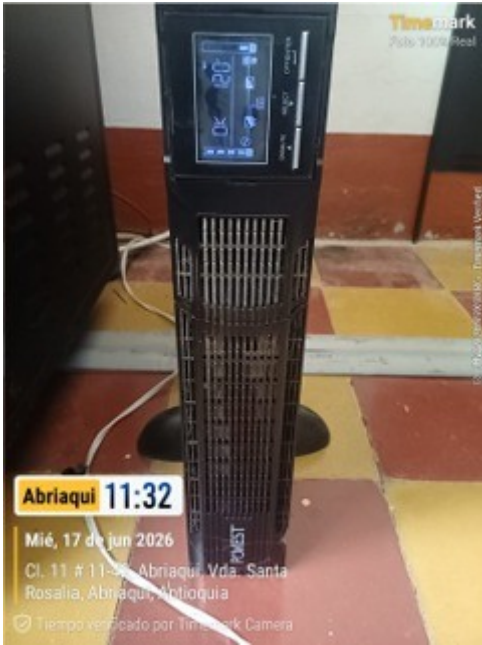
| <p>Foto UPS</p> | |

| Estado UPS: | BUENO |
| Observaciones UPS: | Se realizarón pruebas a la UPS y esta mantuvo energizados los equipos conectados de manera continua y estable, sin presentar apagados inesperados ni variaciones de voltaje, esta prueba duro aproximadamente 10 minutos. |

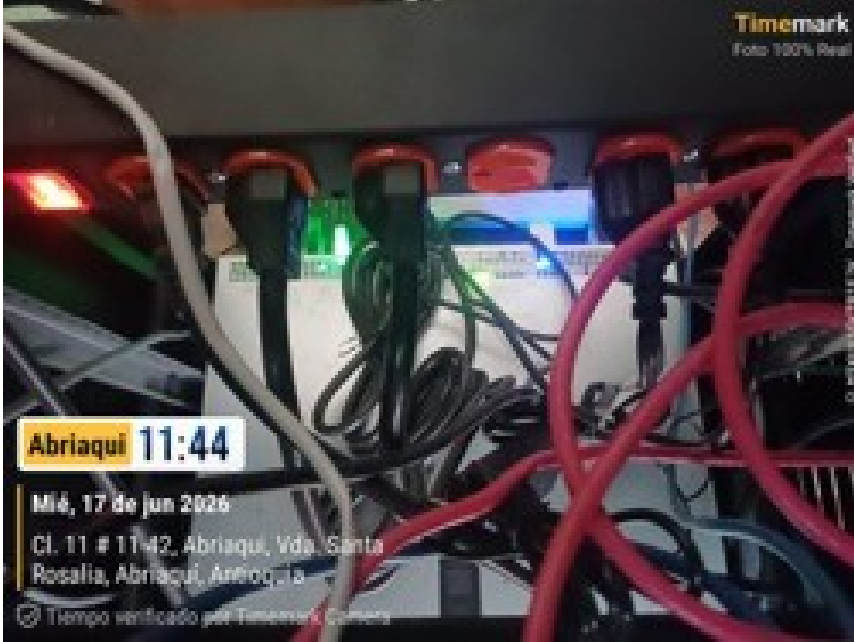
| Foto PDU multitoma | |

| Estado PDU multitoma: | REGULAR |
| Observaciones PDU multitoma: | Actualmente se cuenta con solo un espacio libre, se recomienda instalar nueva PDU para tener mas puertos libres. |

| ¿Requiere PDU multitoma? | SI |

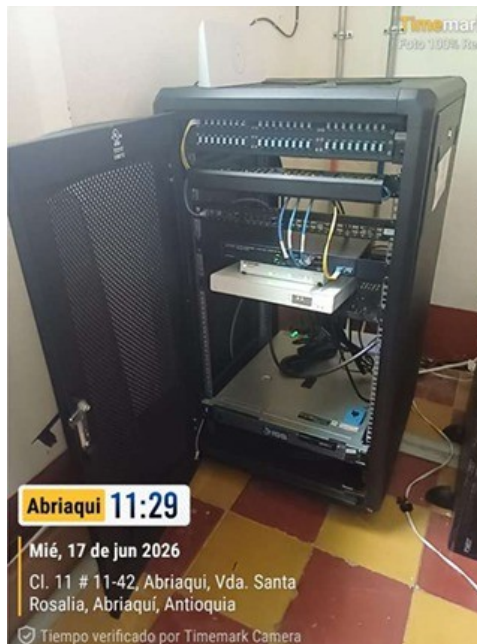
Foto ODF

BUENO

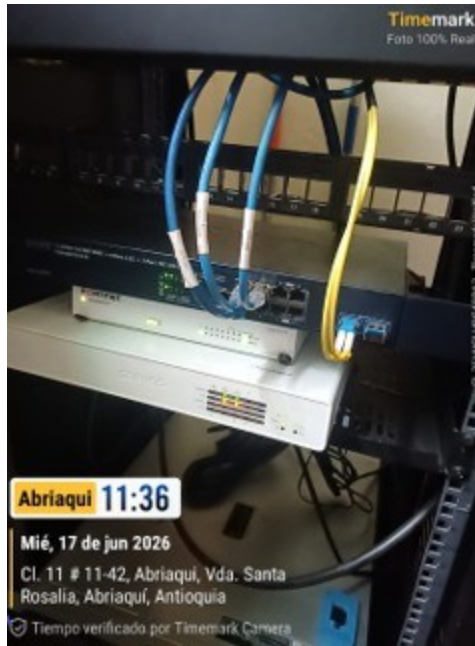
Foto switch

| Estado switch: | BUENO | |

| Observaciones switch: | Debido a las ampliaciones proyectadas se recomienda cambiar el switch por uno de 12 puertos, esto con el fin de poder conectar todos los equipos que se van a ir integrando en el proyecto. |

| ¿Requiere switch? | SI |
| Tipo de switch requerido: | MICROTIK |

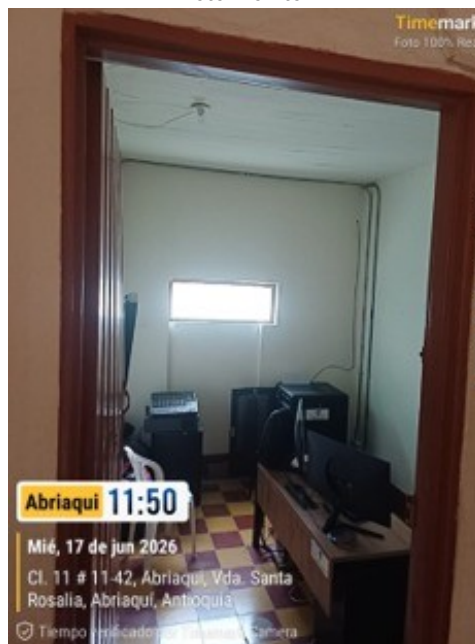
Foto monitor

Estado monitor: BUENO

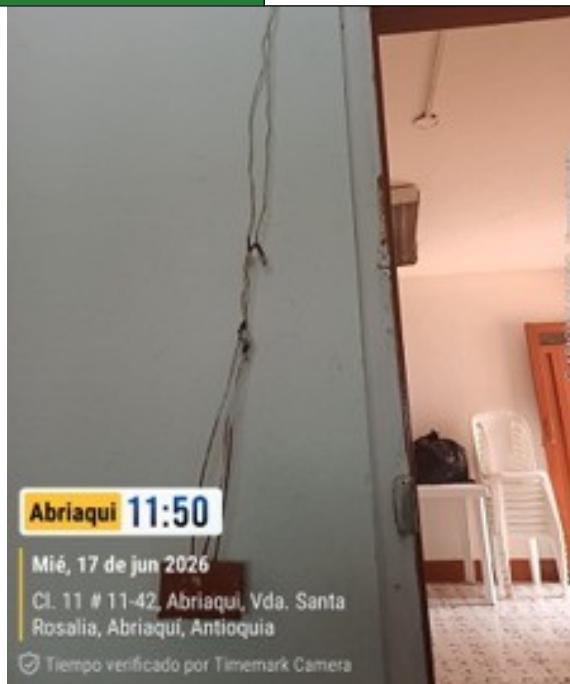
| Justificación | la implementación de este permitirá una distribución adecuada de las cargas eléctricas, la protección de los equipos mediante circuitos independientes y una mejor gestión de la energía para los sistemas |

| Descripción de la actividad | SUMINISTRO DE TABLERO NORMAL DE 8 CIRCUITOS, INCLUYE TODOS LOS ELEMENTOS NECESARIOS PARA SU CORRECTA INSTALACION. |

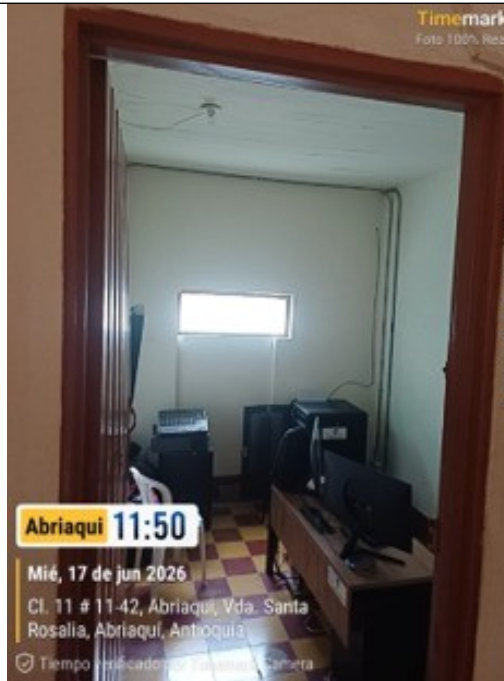
| ACTIVIDAD EXTRA 4 | |
|---|---|
| Justificación | Se requiere ya que el Cuarto de monitoreo no cuenta con iluminación. |

| ACTIVIDAD EXTRA 4 | |
|---|---|
| Descripción de la actividad | Suministro LUMINARIA HERMETICA LED 2X18W T8 |
