| Contrato disponible | 169_2026 |

## 1. LOCALIZACIÓN DEL DIAGNÓSTICO

| El mantenimiento tiene relación con cual componente: | CCTV |
| Información Ubicación CCTV | 6°37'58.66" -76° 3'49.74" POSTE |

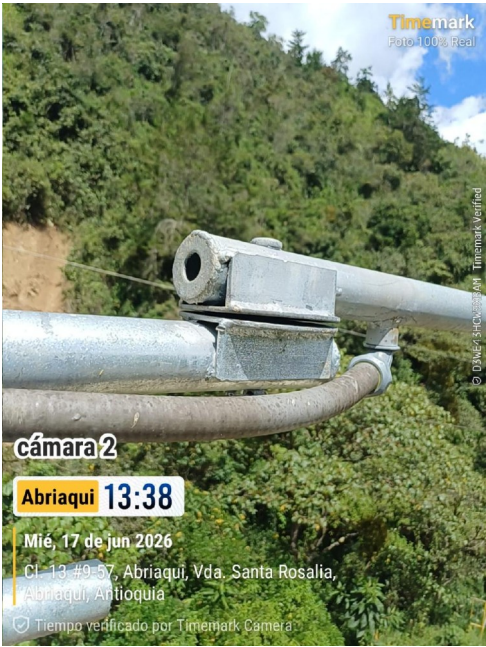
| Estado en el que se encuentra el anclaje: | BUENO |

| Requiere Cambio de anclaje: | NO |

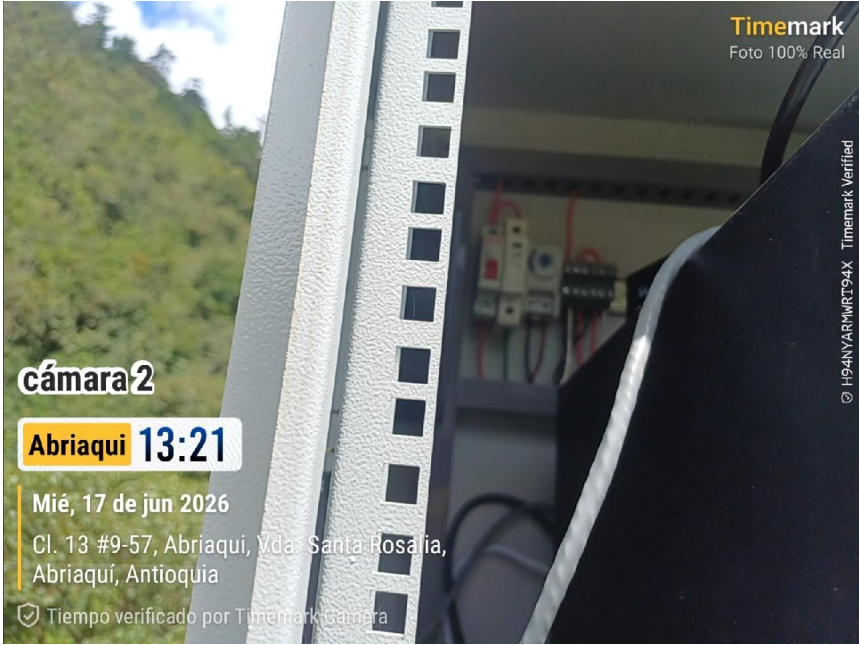
| Existe Gabinete Metálico: | BUENO |

| Requiere Gabinete Metálico: | NO |

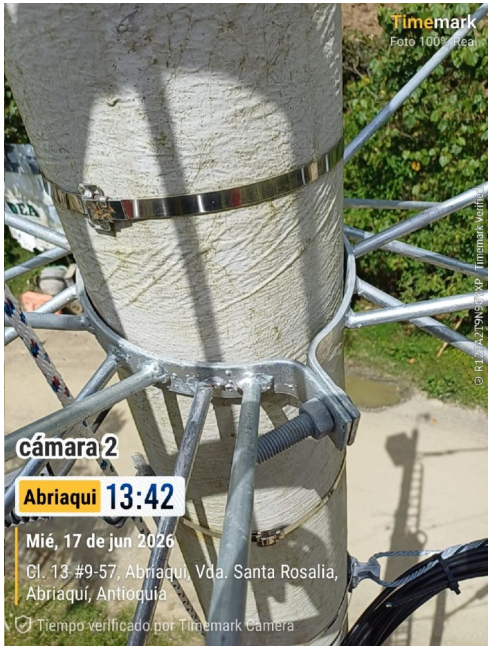
| Existe Corona Antiescalatoria: | BUENO |

| Requiere Corona Antiescalatoria: | NO |

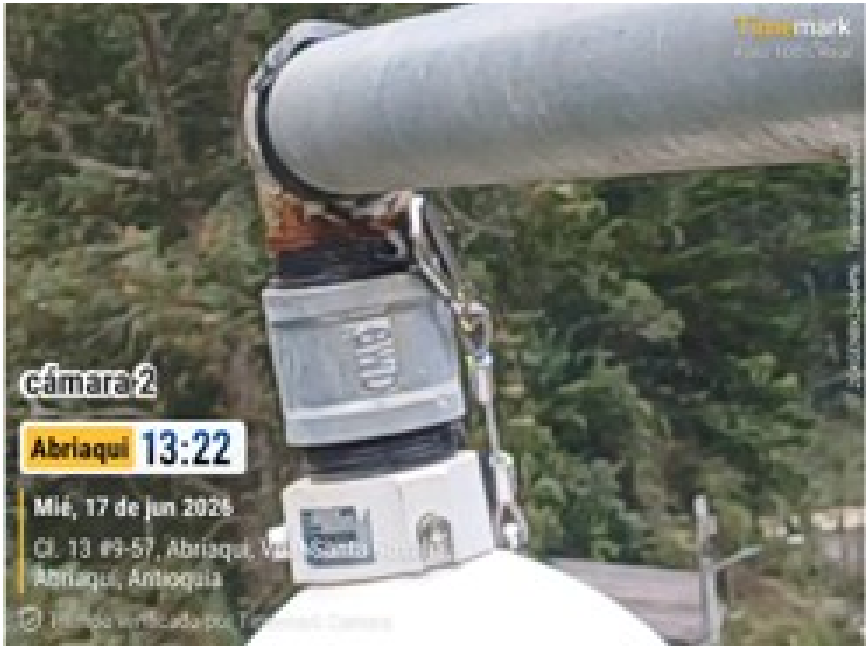
| Estado Brazo de Soporte: | REGULAR |

| Observaciones Brazo: | la cámara presenta un deterioro |

| Requiere Brazo de Soporte: | NO |

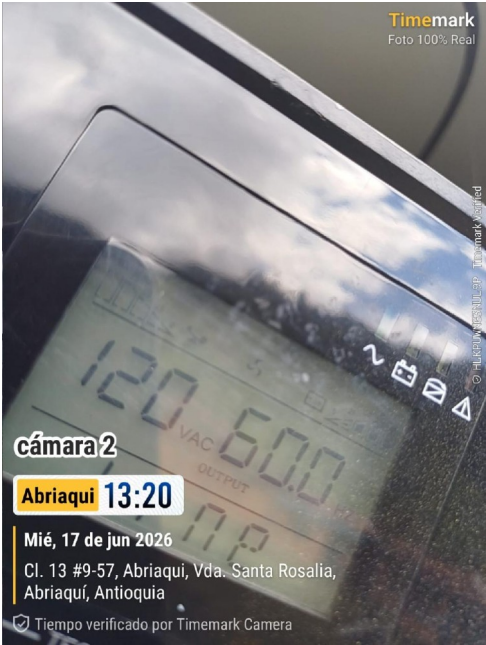
| Foto UPS | |

| Estado UPS: | BUENO |
| Observaciones UPS: | Se realizaron pruebas para determinar la autonomia de la UPS y esta logro |

| Requiere UPS: | NO |

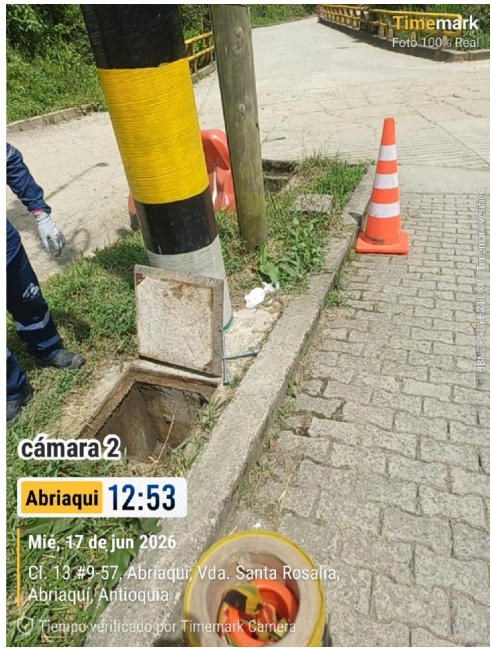
Foto SPT

| Estado SPT: | BUENO |

| Requiere SPT: | NO |

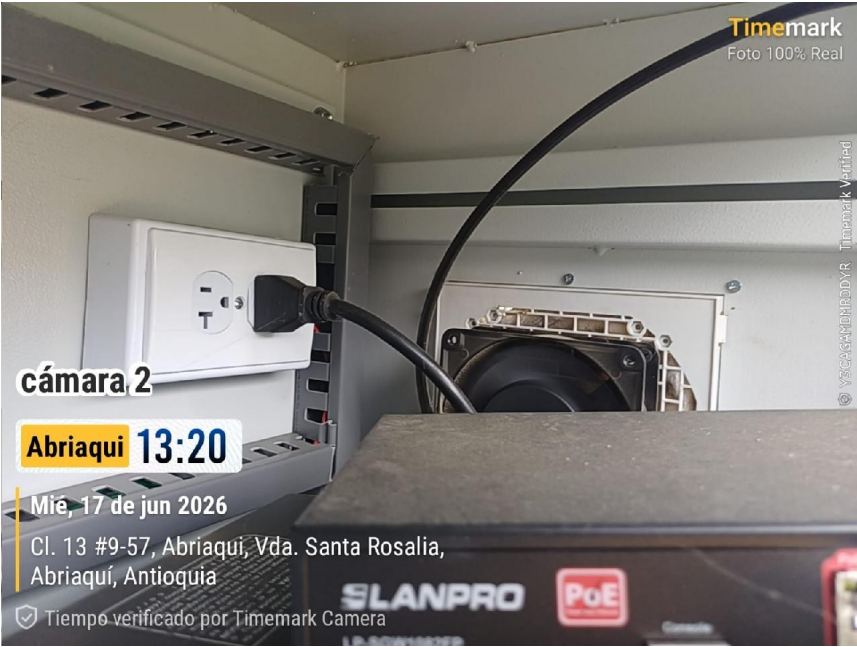
Foto Toma 125 V

| Estado Toma 125 V: | BUENO |

| Requiere Toma 125 V: | NO |

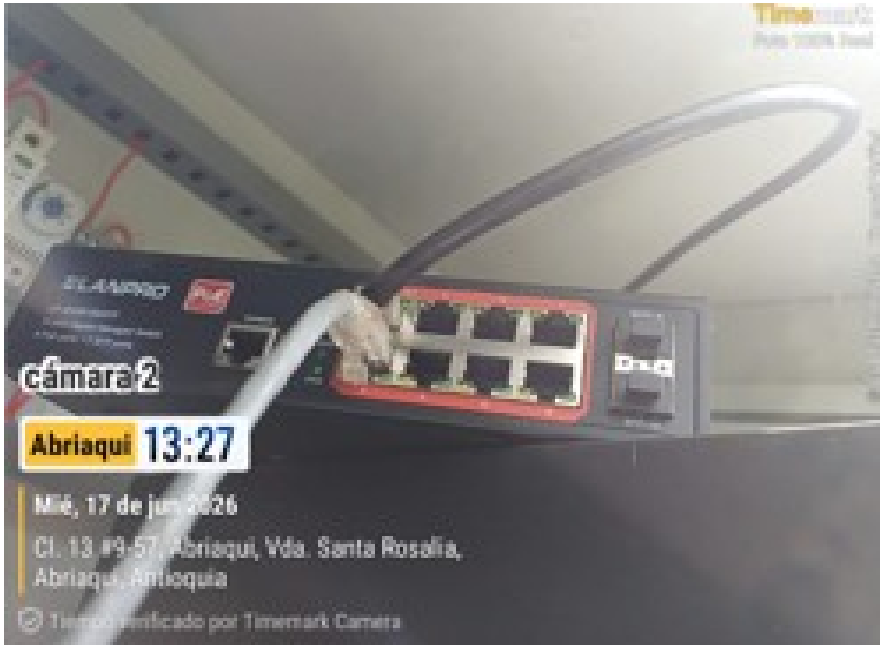
| FIBRA ÓPTICA MONOMODO 24 HILOS | |
|---|---|
| Estado Switch: | BUENO |

| Observaciones Switch: | Switch de 8 puertos cuenta con 6 puertos libres |

| Requiere Switch: | NO |

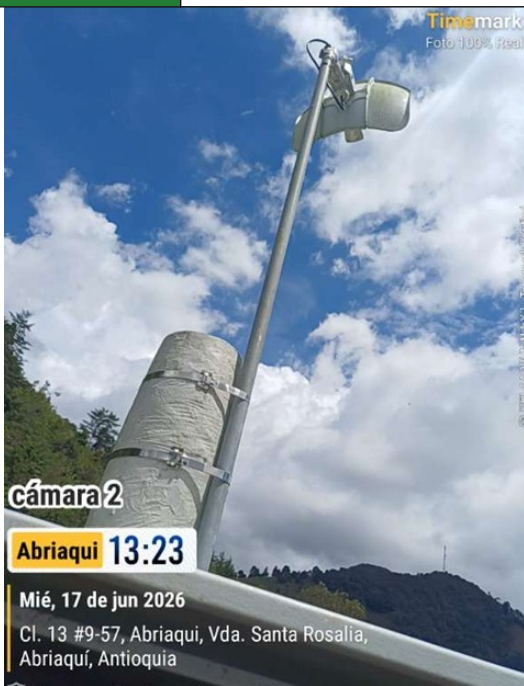
| <b>CÁMARA EXISTENTE 1</b> | |

| Estado de la cámara | BUENO |

| ¿Requiere Cámara? | NO |
