## 1. LOCALIZACIÓN DEL DIAGNÓSTICO

| Municipio | Abriaquí |

## 2. INFORMACIÓN GENERAL

| El mantenimiento tiene relación con cual componente: | CCTV |

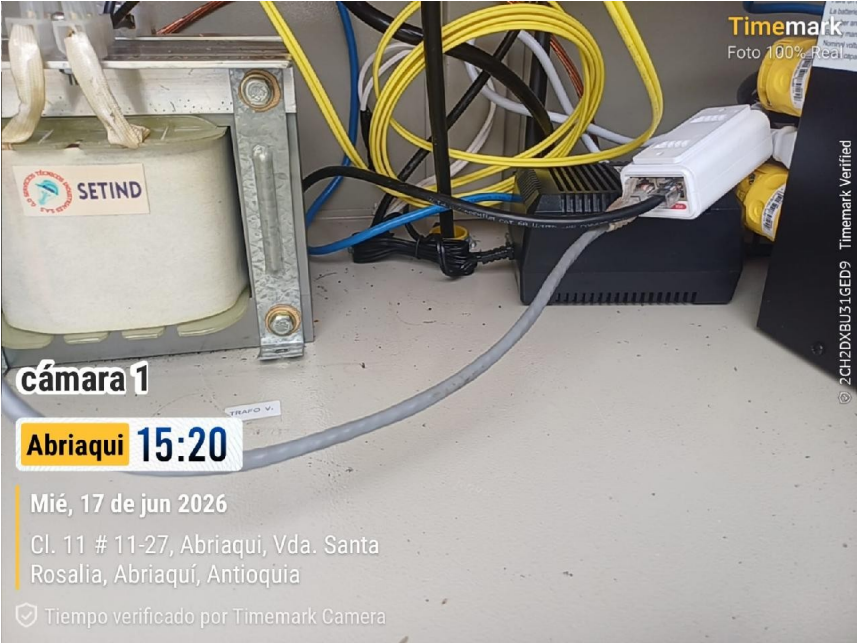
| Foto Transformador Reductor | |

| Estado Transformador Reductor: | BUENO |

| Requiere Transformador Reductor: | NO |
