**FICHA TÉCNICA DIAGNÓSTICO  
MANTENIMIENTO  
Proyecto Tasa de Seguridad**

| Contrato disponible | 166_2026 |

| Vereda / sector | MALABRIGO |

| Información Ubicación CCTV | PVV4 CANCHA |

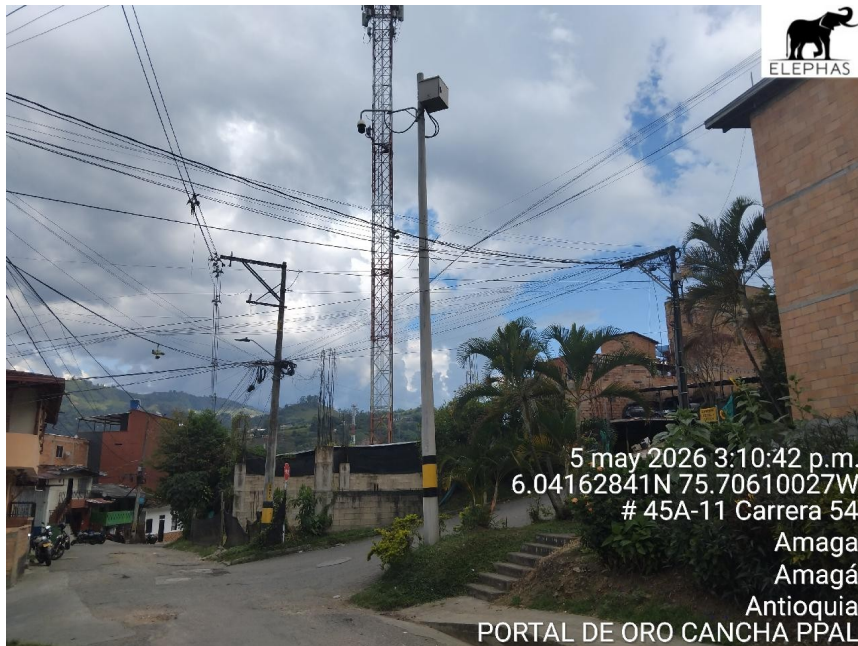
| ANCLAJE | |
|---|---|
| Estado en el que se encuentra el anclaje: | BUENO |

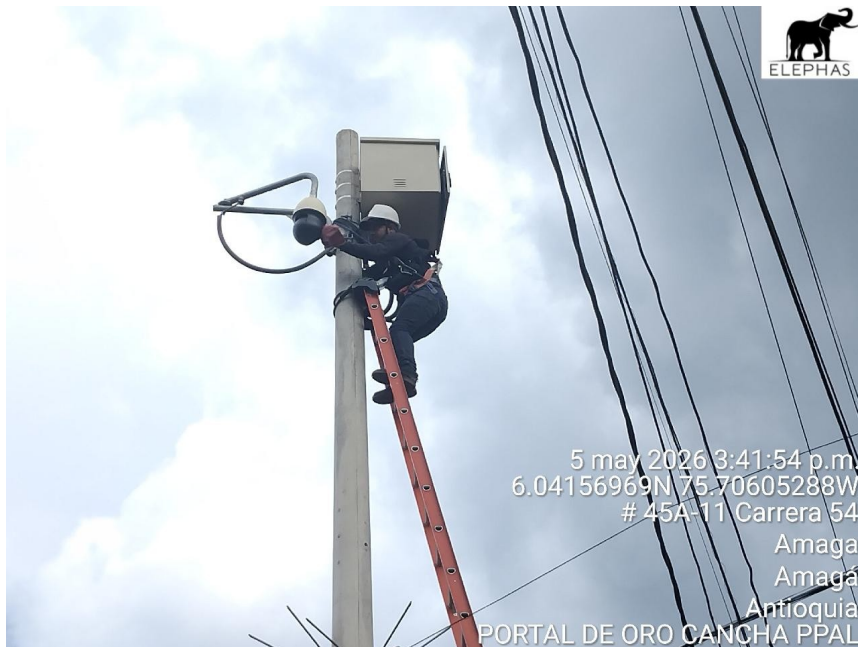
Existe Gabinete Metálico:

BUENO

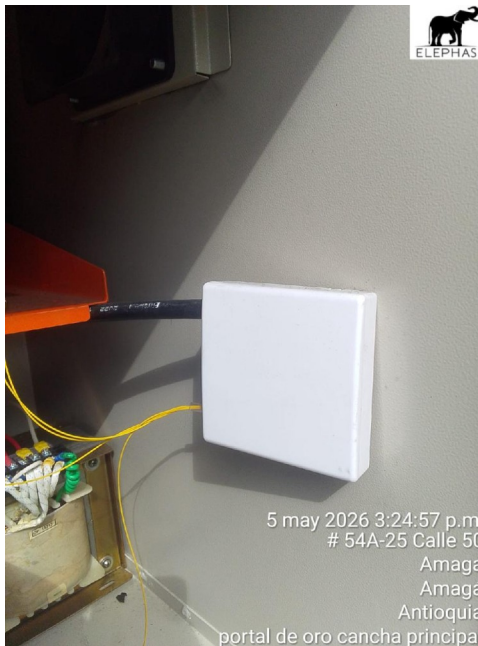
5 may 2026 3:24:57 p.m.  
# 54A-25 Calle 50  
Amagá  
Amagá  
Antioquia  
portal de oro cancha principal

Estado de las Caja Distribución Vertical:

BUENO

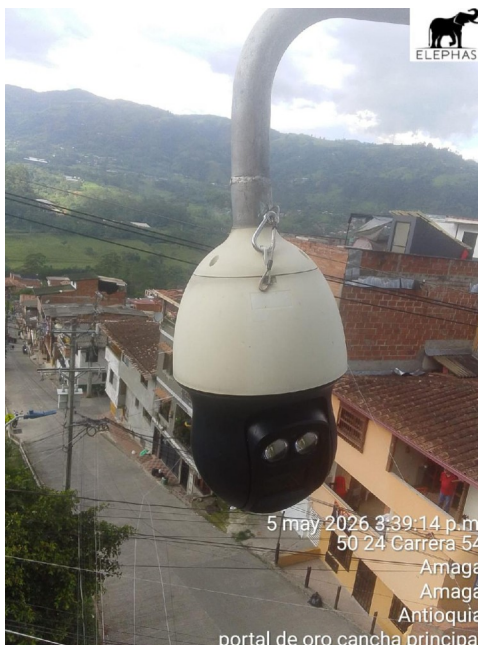
5 may 2026 3:39:14 p.m.  
50 24 Carrera 54  
Amagá  
Amagá  
Antioquia  
portal de oro cancha principal

Estado Brazo de Soporte:

BUENO

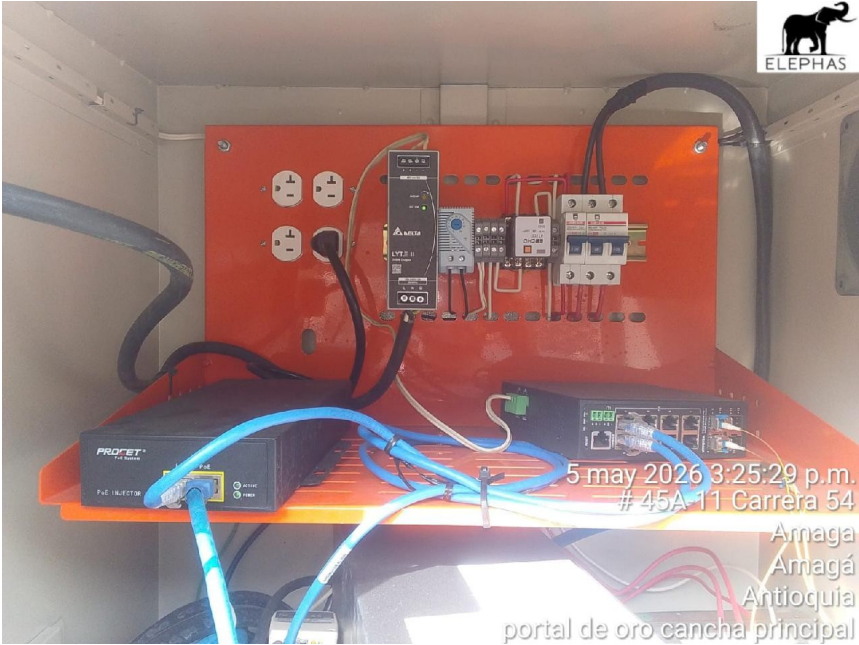
| Foto Cables | |

| Estado Cables: | BUENO |

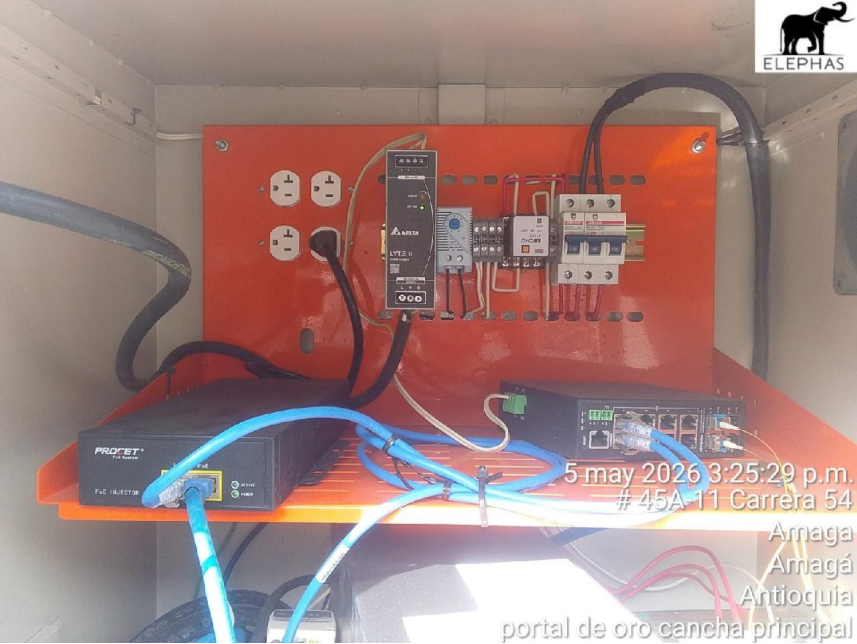
| Foto Protección | |

| Existe Protección: | SI |
| Estado Protección: | BUENO |
| Observaciones Protección: | El gabinete no cuenta con DPS |

| Requiere Protección: | SI |
| Tipo de Protección requerida: | PROTECCION_ELECTRICA |
| Protección eléctrica DPS 40 kA - 150 V (un): | 1 |

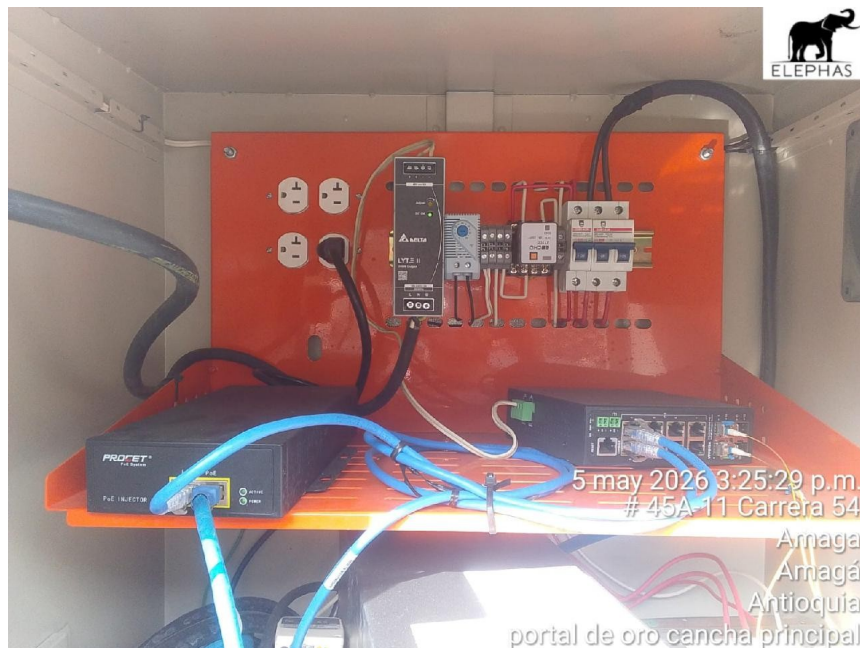
5 may 2026 3:25:29 p.m.  
# 45A-11 Carrera 54

| Estado Inyector PoE: | BUENO |

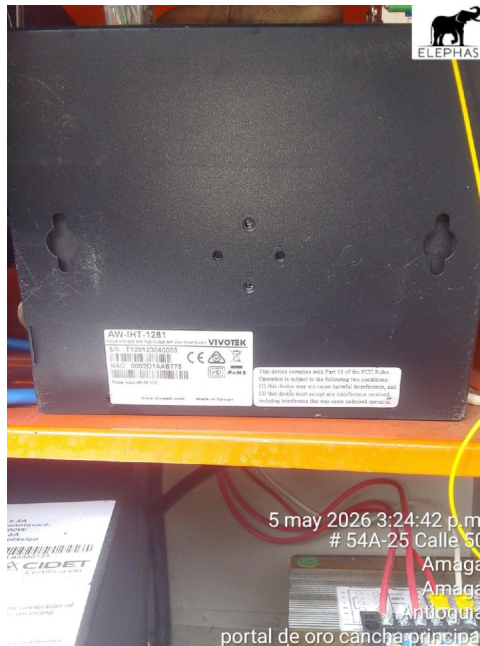
| Estado Switch: | BUENO |

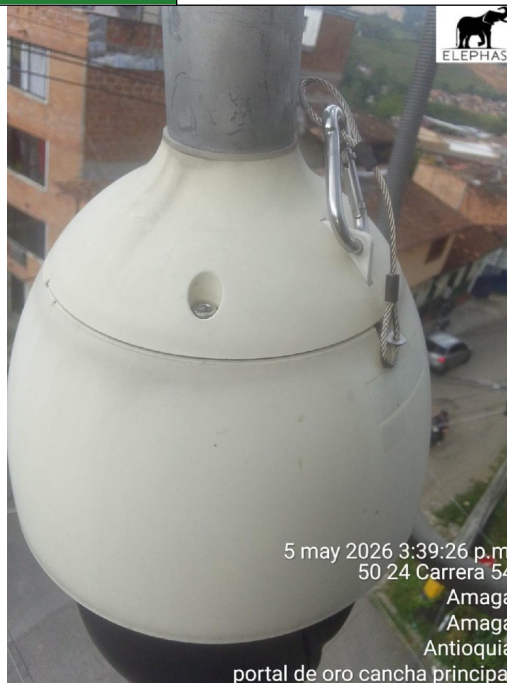
| Tipo de cámara | PTZ |
| Estado de la cámara | BUENO |
