# FICHA TÉCNICA DIAGNÓSTICO MANTENIMIENTO Proyecto Tasa de Seguridad

| Fecha diagnóstico | 16/07/2026 |
| Dirección del punto / sector | Calle 46, Amagá, Antioquia |

| Información Ubicación CCTV | PVV1 LPR ENTRADA AL MUNICIPIO |

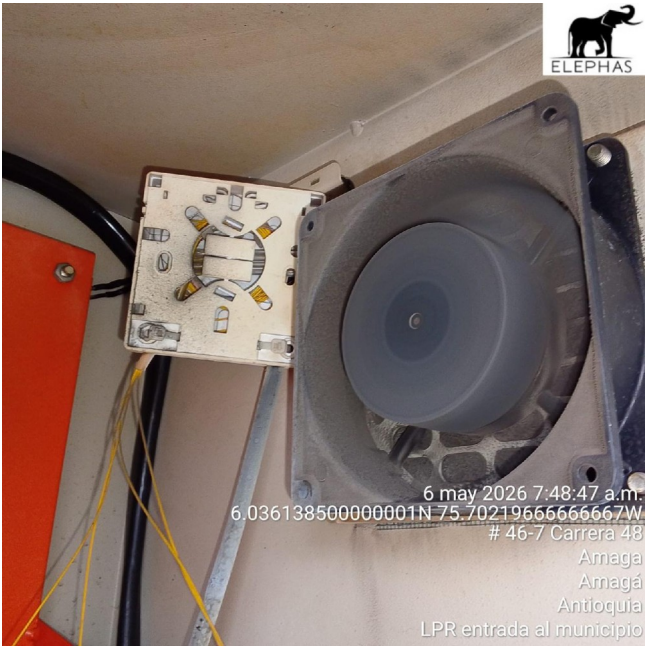
| Estado de las Caja Distribución Vertical: | REGULAR |

| Requiere Caja Distribución Vertical: | SI |

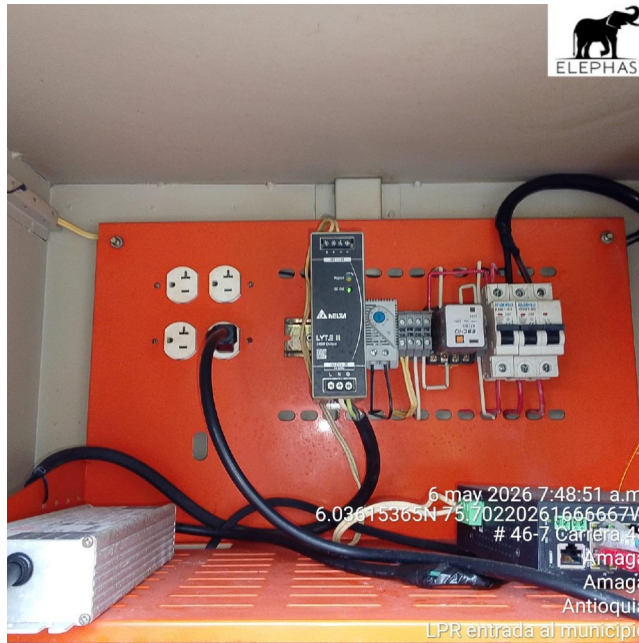
Foto Cables

BUENO

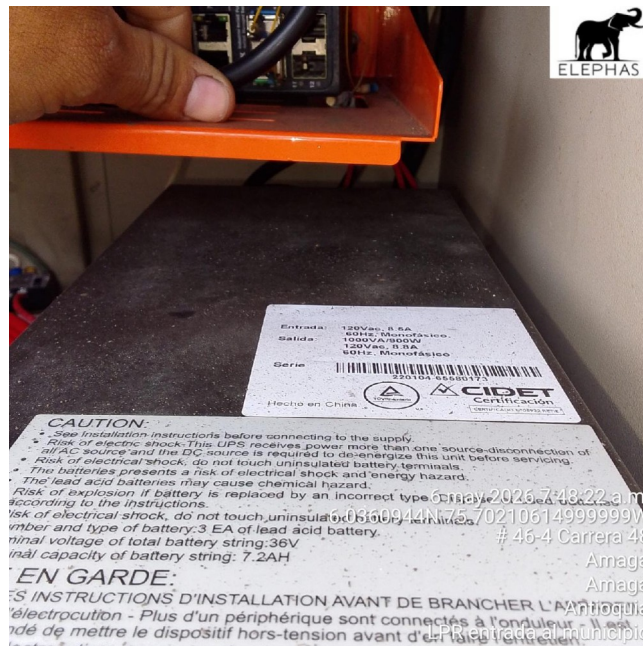
Foto UPS

| Estado UPS: | BUENO |

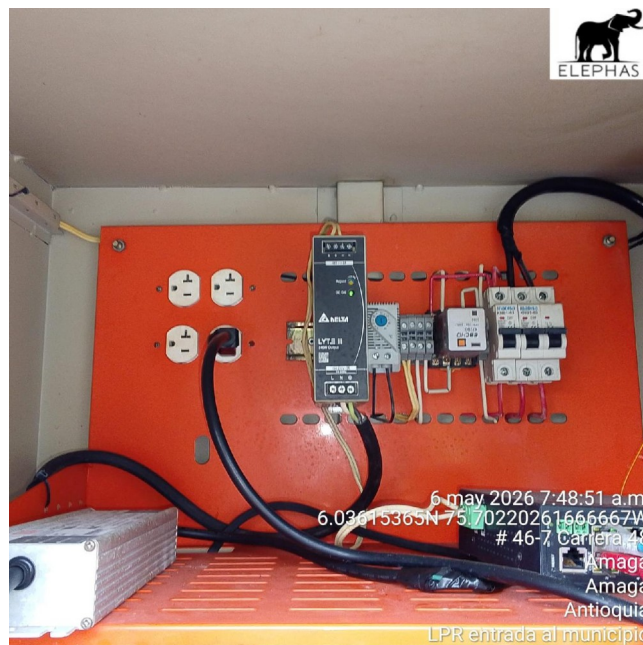
Foto Protección

| Estado Protección: | BUENO |

| Ingrese observaciones generales y detalles identificados en el proceso de diagnostico | El punto se encuentra operativo, requiere de la instalacion de 1 DPS para optimizar la proteccion de los equipos y mantener su correcto funcionamiento |

| Requiere Protección: | SI |
| Tipo de Protección requerida: | PROTECCION_ELECTRICA |
| Protección eléctrica DPS 40 kA - 150 V (un): | 1 |

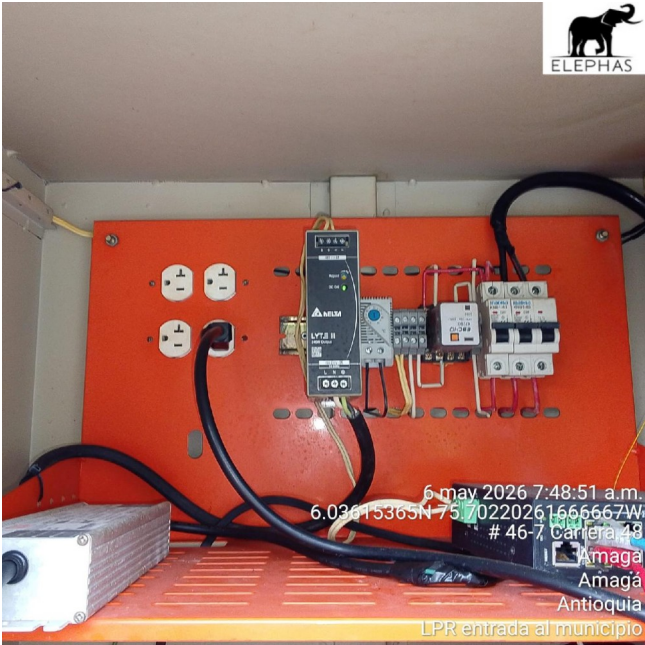
Foto Toma 125 V

| Estado Toma 125 V: | BUENO |
