**FICHA TÉCNICA DIAGNÓSTICO  
MANTENIMIENTO  
Proyecto Tasa de Seguridad**

| Municipio | Amagá |
| Fecha diagnóstico | 16/07/2026 |

| Información Ubicación CCTV | PVV2 LPR Paso Nivel |

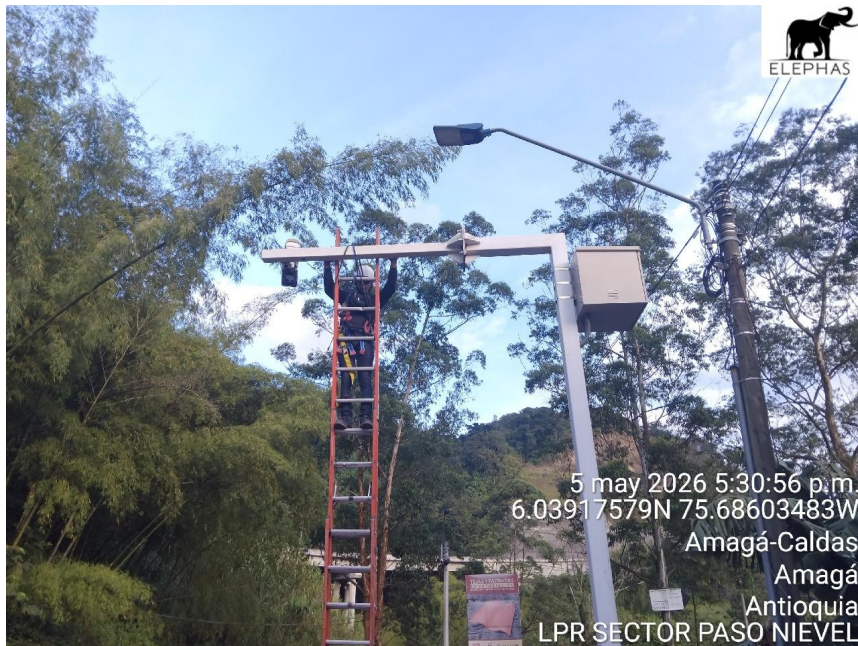
| ANCLAJE | |
|---|---|
| Tipo de anclaje: | ESTRUCTURA |
| Estado en el que se encuentra el anclaje: | BUENO |

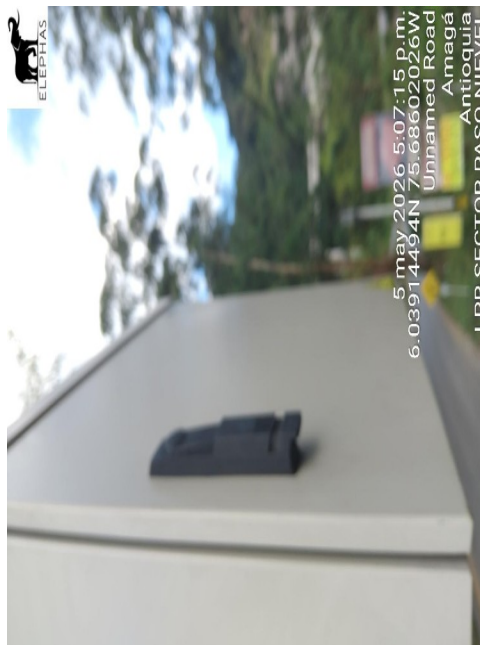
BUENO

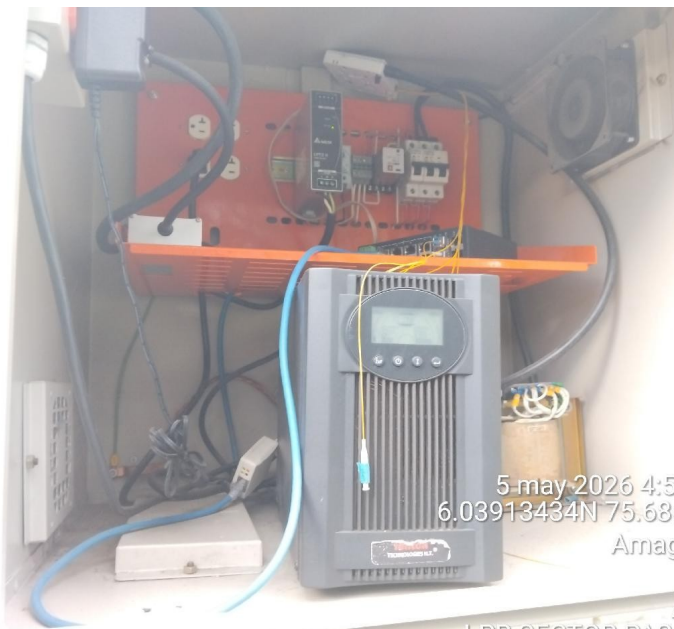
BUENO

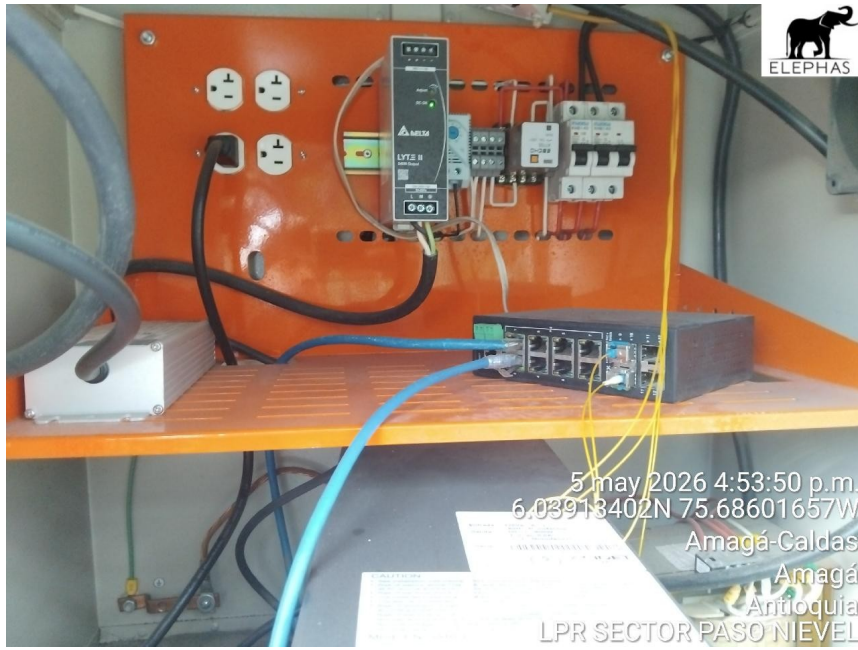
Foto Cables

| Estado Cables: | BUENO |

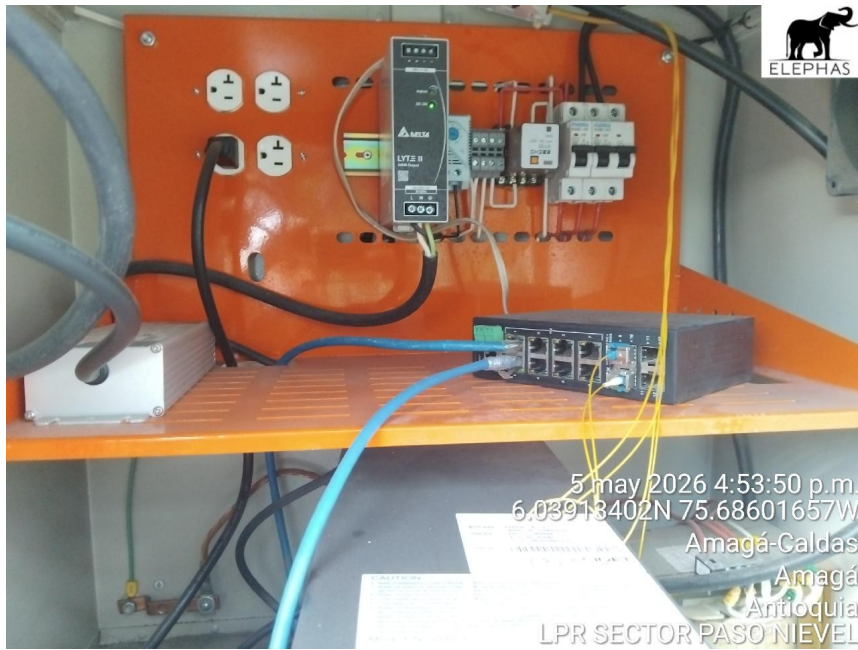
Foto Tablero Breaker

| Estado Tablero Breaker: | BUENO |

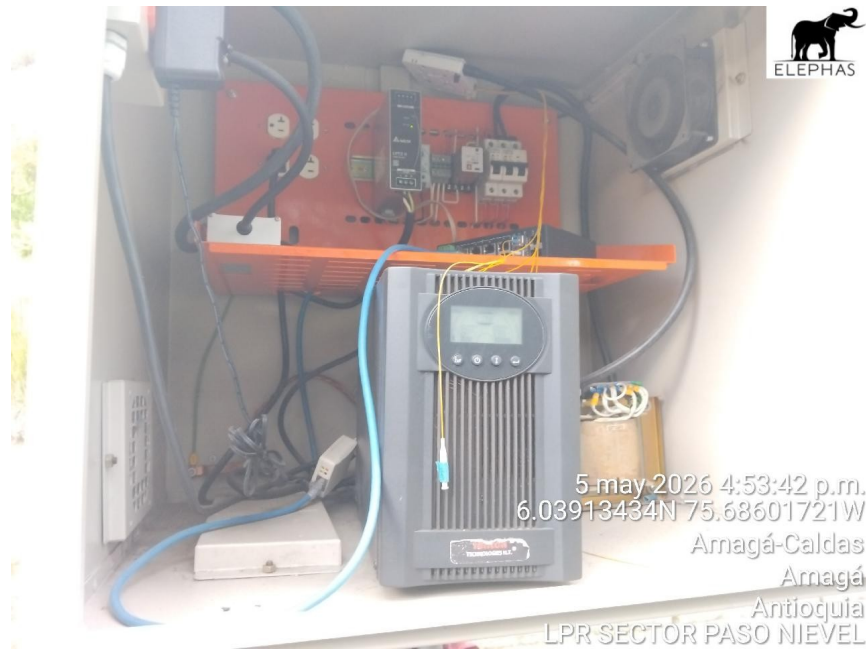
Foto Transformador Reductor

| Estado Transformador Reductor: | BUENO |

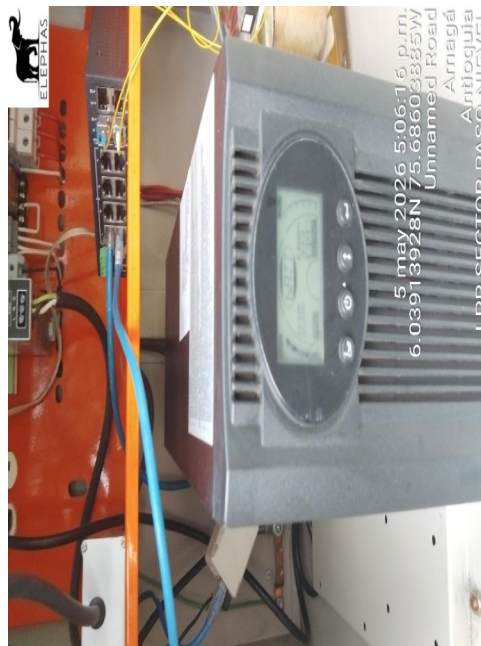
Foto UPS

| Estado UPS: | BUENO |

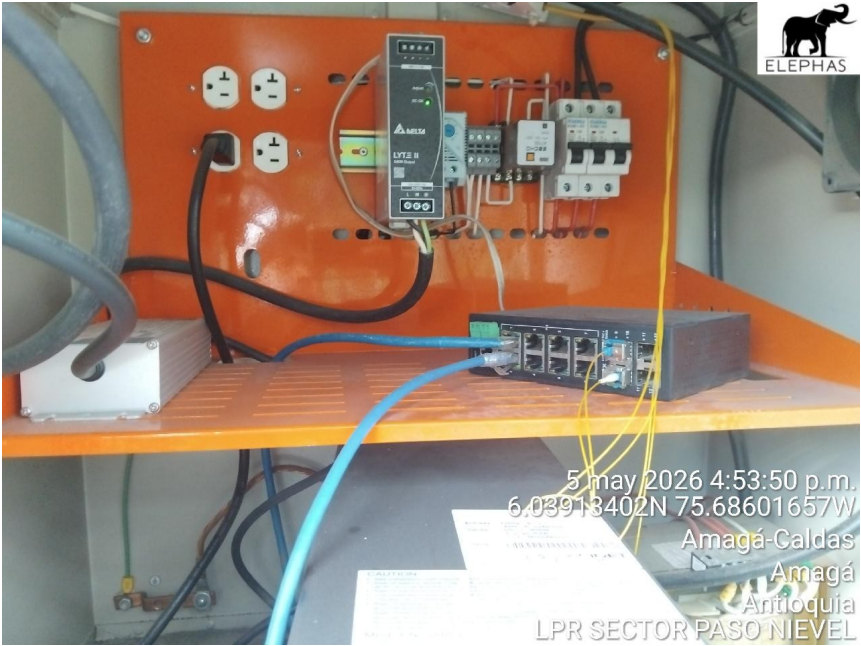
| <div> <div>Foto Protección</div> </div> | |

| Estado Protección: | BUENO |
| Observaciones Protección: | El Punto requiere DPS |

| Requiere Protección: | SI |
| Protección eléctrica DPS 40 kA - 150 V (un): | 1 |

| Ingrese observaciones generales y detalles identificados en el proceso de diagnostico | El punto requiere de DPS para la proteccion de los Equipos y la corona antiescalatoria para la estructura |

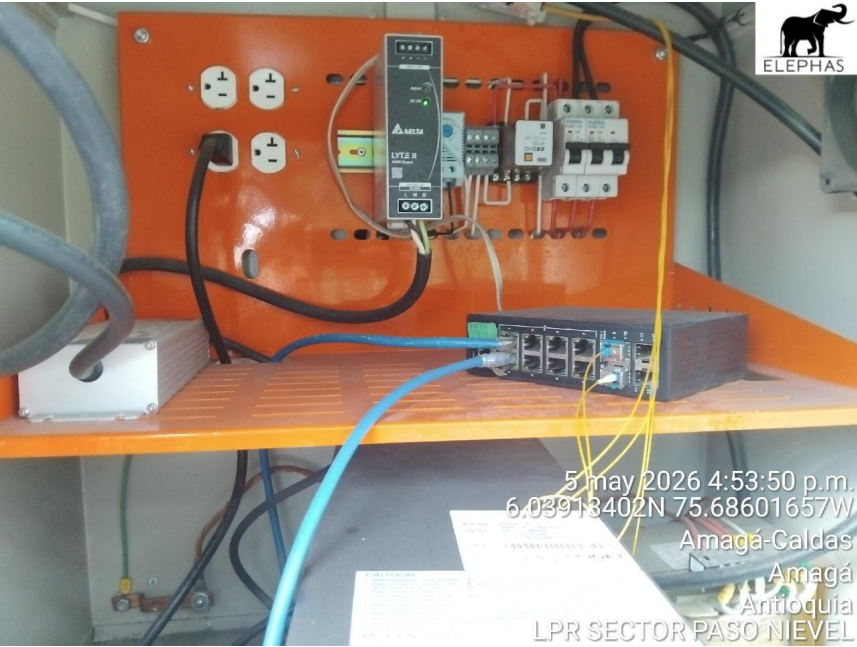
Foto Toma 125 V

| Estado Toma 125 V: | BUENO |

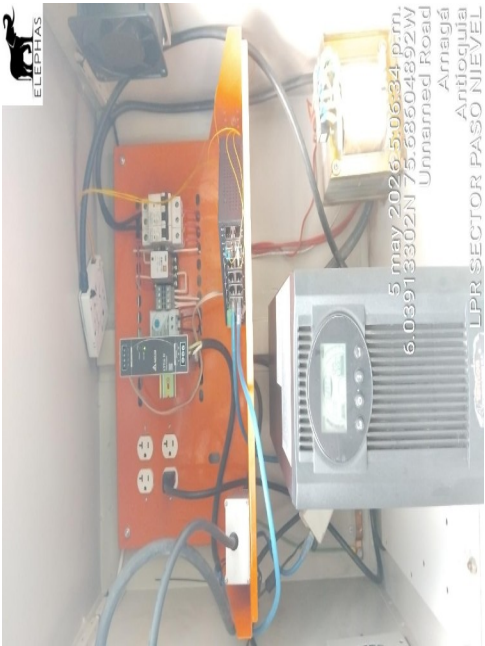
| Estado Fibra Óptica: | BUENO |

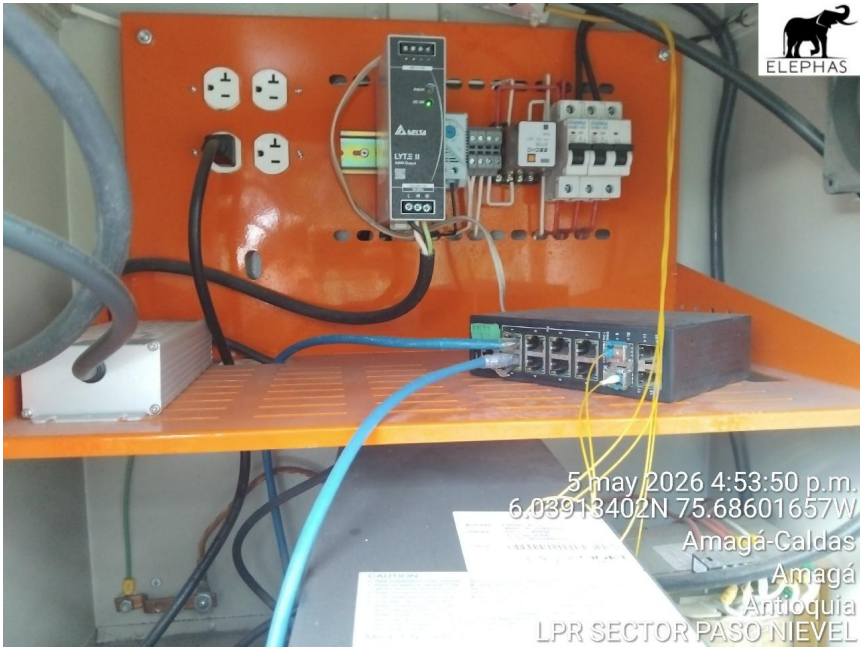
| Estado Inyector PoE: | BUENO |

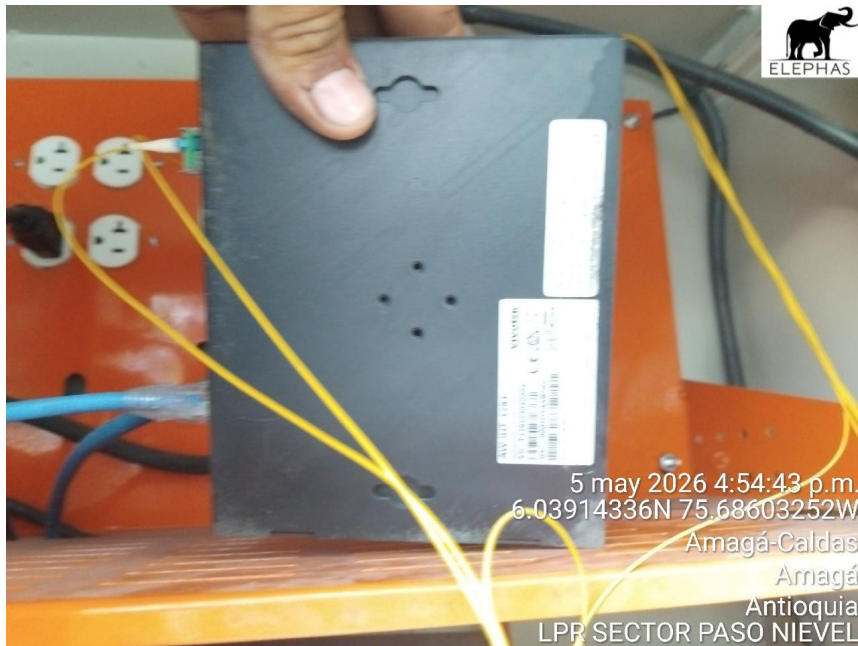
| Estado Switch: | BUENO |

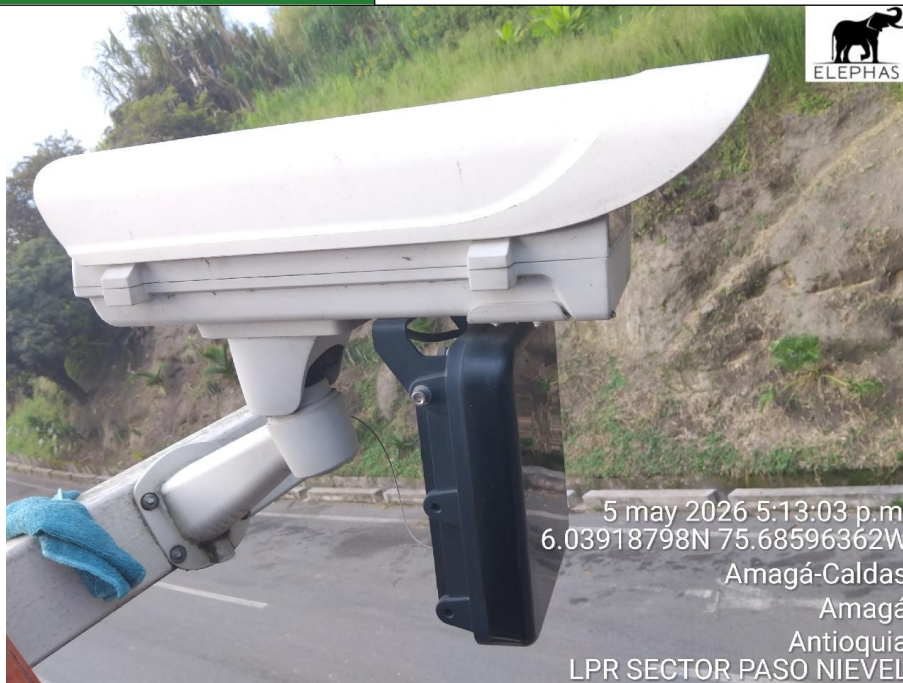
| Tipo de cámara | LPR |
| Estado de la cámara | BUENO |
