**FICHA TÉCNICA DIAGNÓSTICO  
MANTENIMIENTO  
Proyecto Tasa de Seguridad**

| Municipio | Amagá |

| El mantenimiento tiene relacion con cual componente: | CCTV |
| Información Ubicación CCTV | PVV3 PTZ PARQUE |

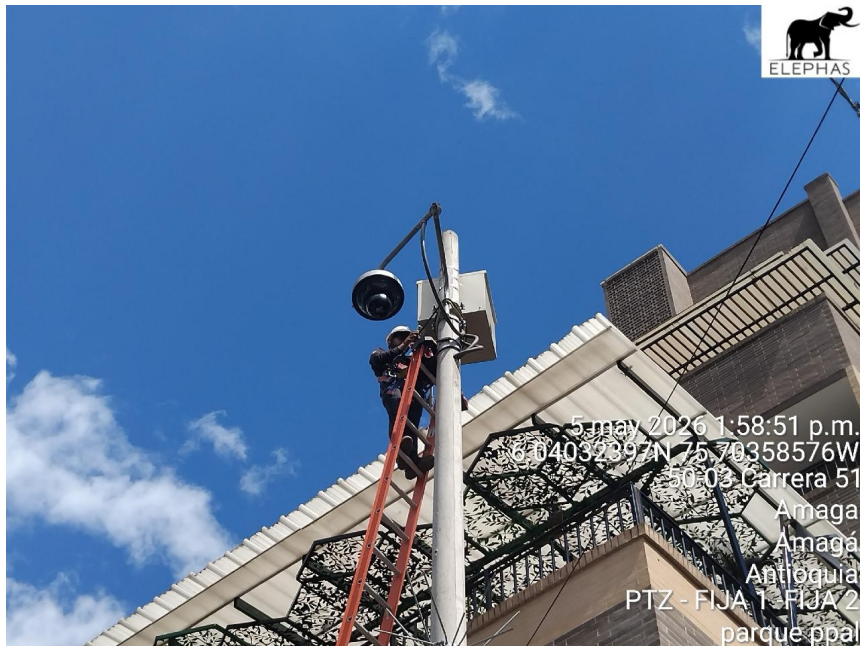
| ANCLAJE | |
|---|---|
| Estado en el que se encuentra el anclaje: | BUENO |

5 may 2026 1:58:51 p.m.  
6.64032897N 75.70358576W  
50-03 Carrera 51  
Amaga  
Amagá  
Antioquia  
PTZ - FIJA 1 - FIJA 2  
parque ppal

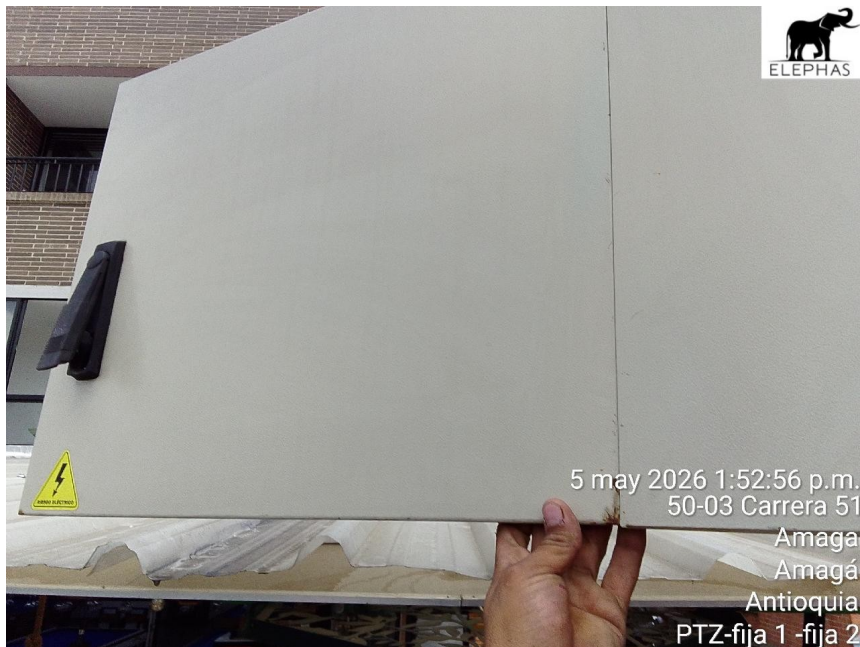
BUENO

5 may 2026 1:52:56 p.m.  
50-03 Carrera 51  
Amaga  
Amagá  
Antioquia  
PTZ-fija 1 -fija 2

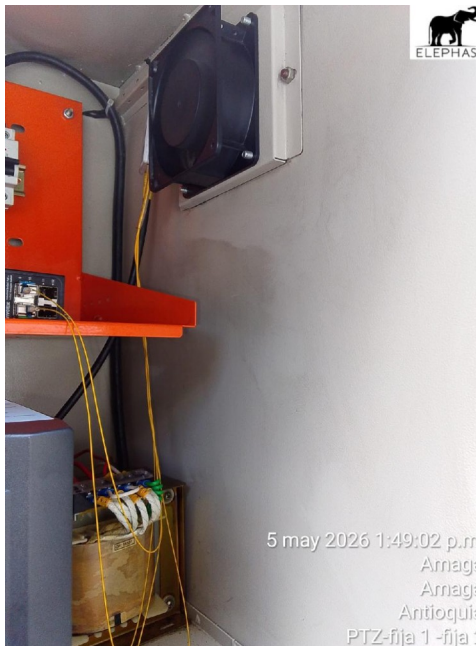
BUENO

5 may 2026 1:49:02 p.m.  
Amagá  
Amagá  
Antioquia  
PTZ-fija 1 -fija 2

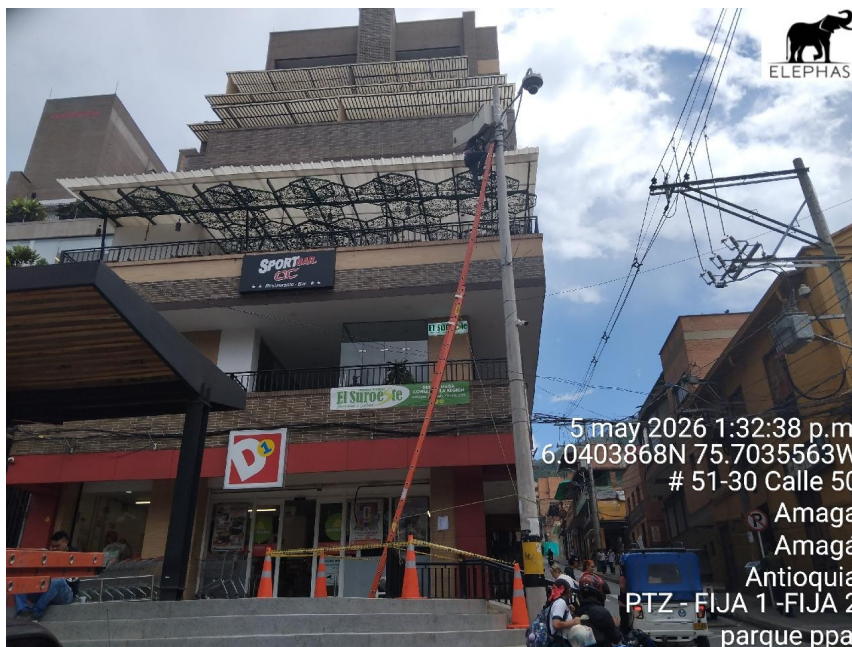
BUENO

5 may 2026 1:32:38 p.m.  
6.0403868N 75.7035563W  
# 51-30 Calle 50  
Amagá  
Amagá  
Antioquia  
PTZ - FIJA 1 -FIJA 2  
parque ppal

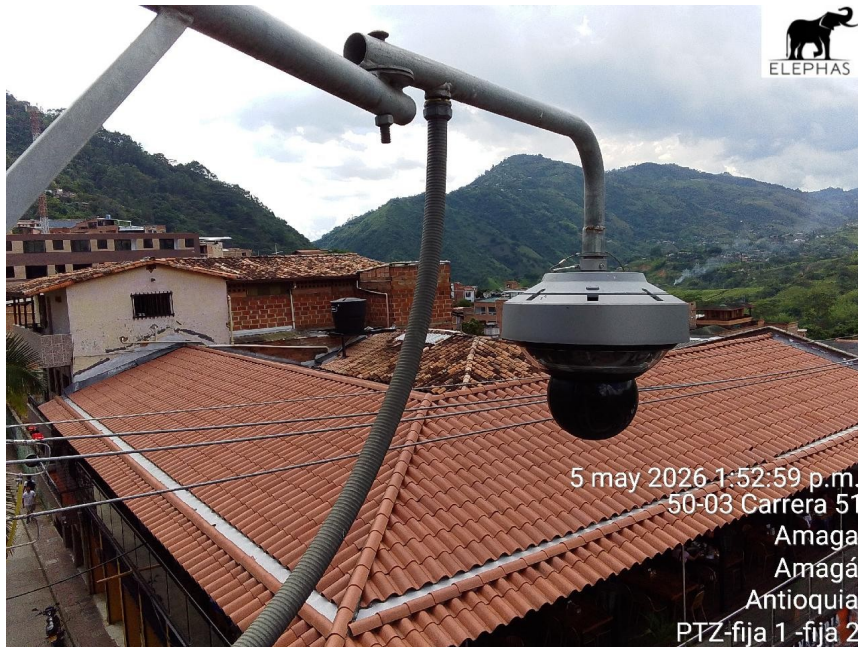
BUENO

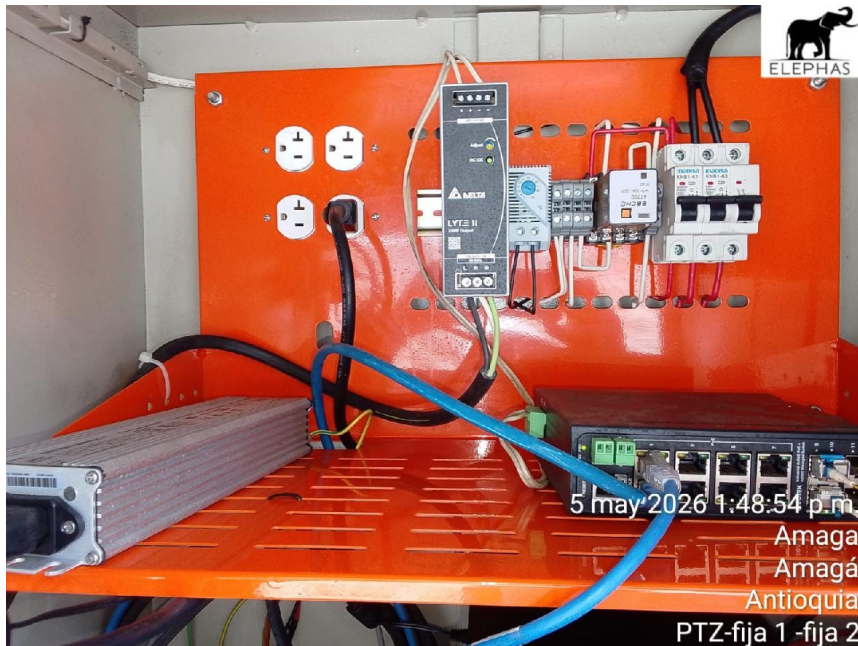
Foto Tablero Breaker

BUENO

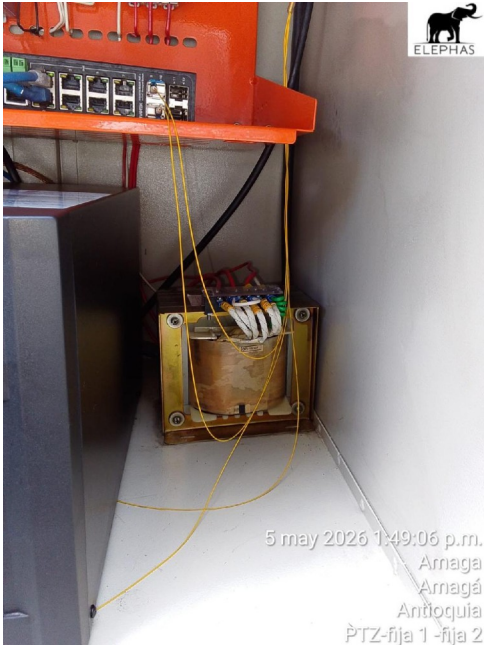
| <div>Foto Transformador Reductor</div> <div></div> | |

| Estado Transformador Reductor: | BUENO |

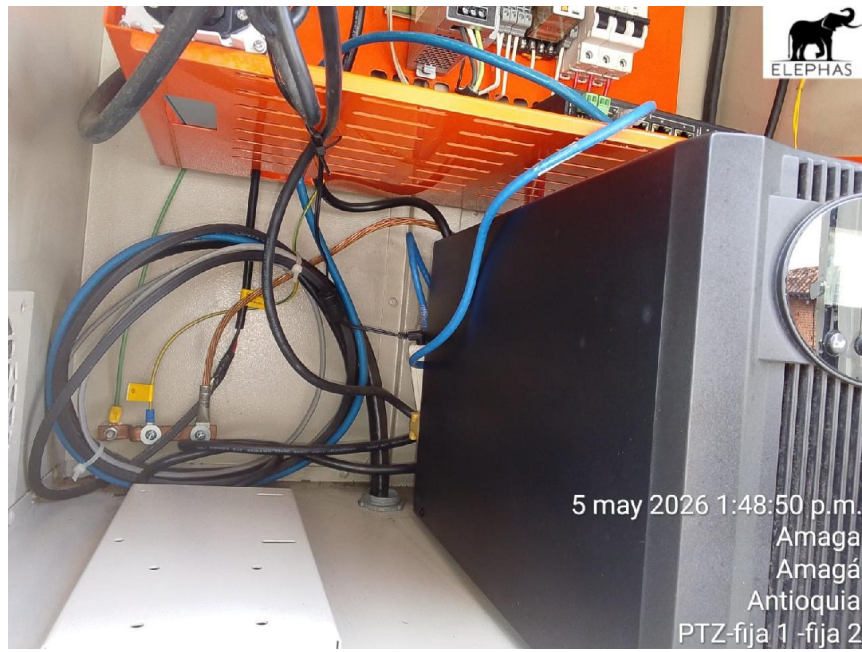
Foto UPS

| Estado UPS: | BUENO |

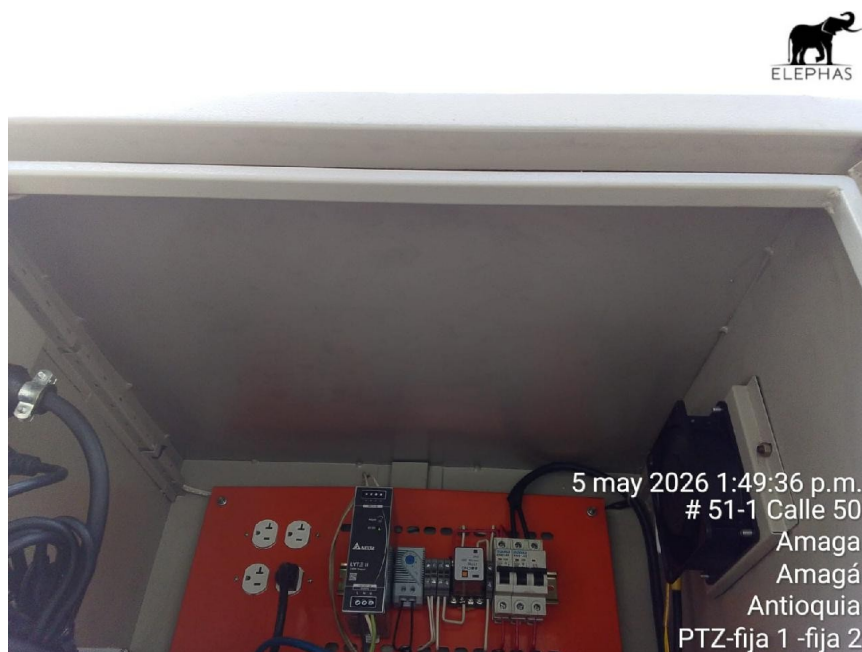
Foto Protección

| Estado Protección: | BUENO |

| Observaciones Protección: | El Gabinete no cuenta con DPS |

| Requiere Protección: | SI |
| Tipo de Protección requerida: | PROTECCION_ELECTRICA |
| Protección eléctrica DPS 40 kA - 150 V (un): | 1 |

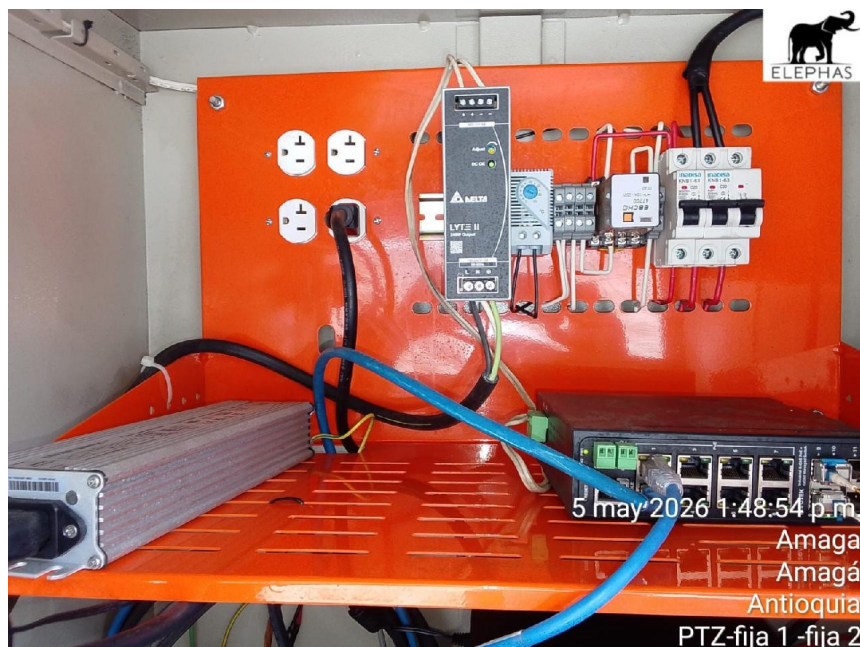
| Estado Inyector PoE: | BUENO |

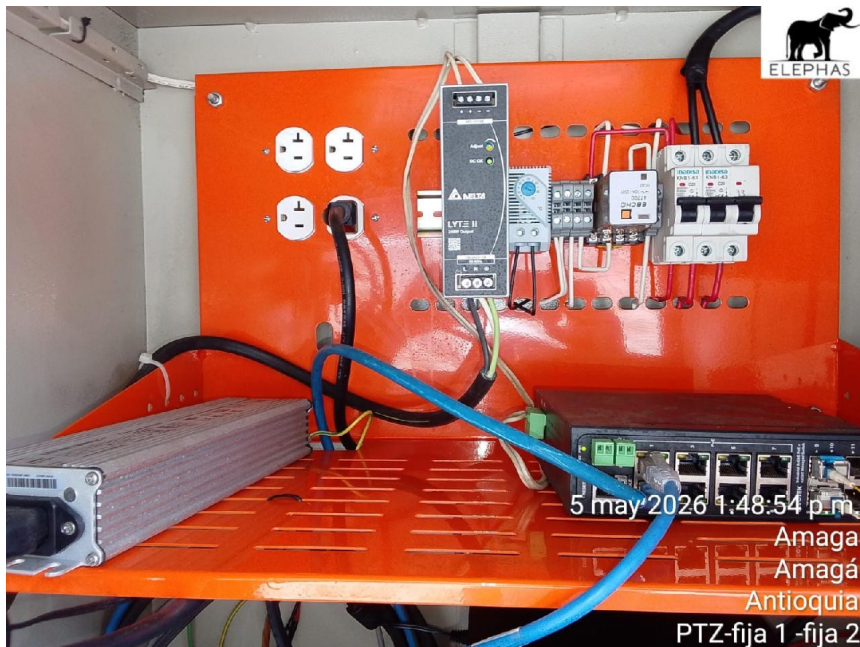
| Estado Switch: | BUENO |

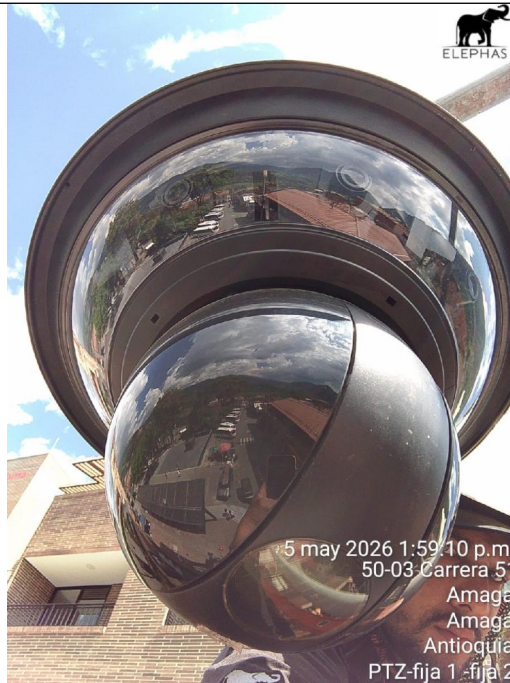
| Estado de la cámara | BUENO |
