| | <b>FICHA TÉCNICA DIAGNÓSTICO<br/>MANTENIMIENTO<br/>Proyecto Tasa de Seguridad</b> | <br>GOBERNACIÓN DE ANTIOQUIA<br>República de Colombia |

| Municipio | Buriticá |
| Fecha diagnóstico | 22/07/2026 |
| Dirección del punto / sector | Hospital San Antonio de Buritica |

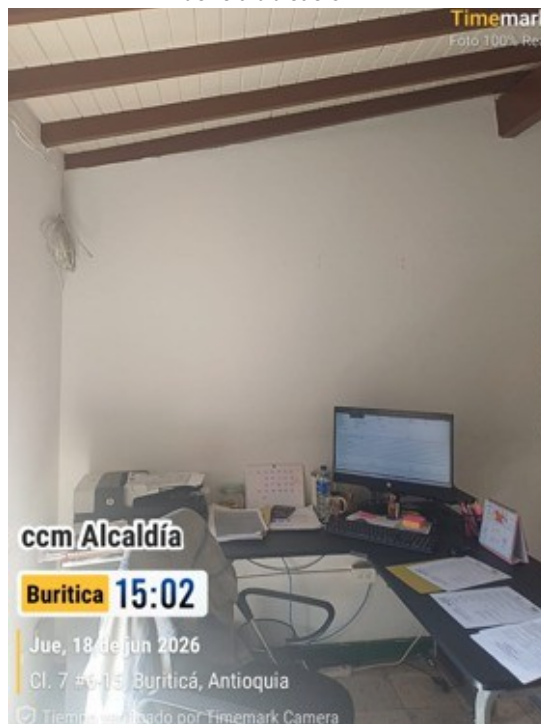
### Evidencia ubicación CCM

| Información ubicación CCM: | 6.720042, -75.907258<br>ALCALDIA |

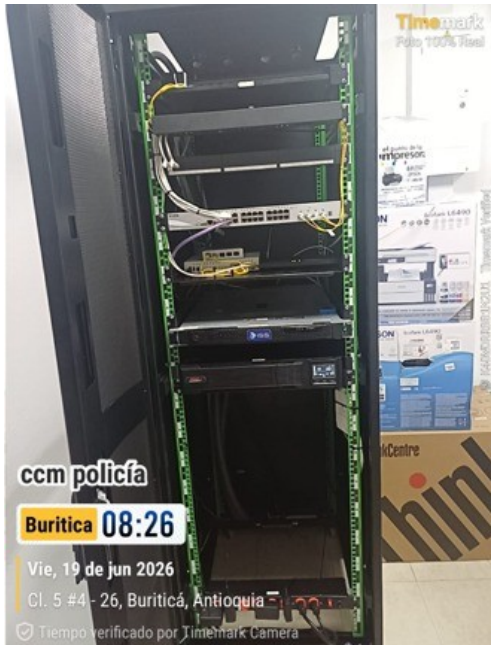
| RACK DE COMUNICACIONES | |
|---|---|
| <p>Foto rack de comunicaciones</p> | |

| RACK DE COMUNICACIONES | |
|---|---|
| Estado del rack: | BUENO |

| RACK DE COMUNICACIONES | |
|---|---|
| ¿Requiere kit de ventilación doble? | NO |

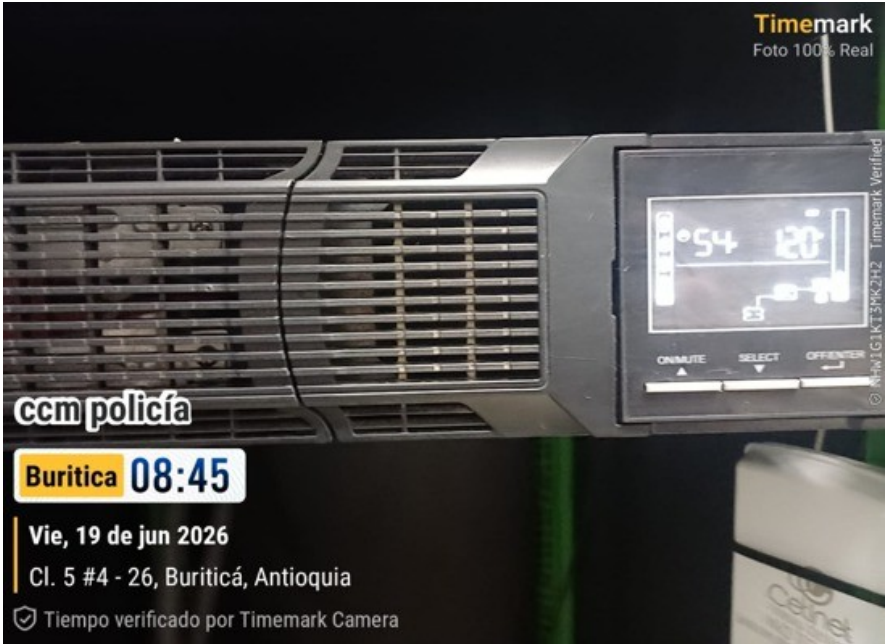
| Estado UPS: | BUENO |
| Observaciones UPS: | Se realizaron pruebas sobre la UPS 3KVA, donde esta pudo mantener conectados los equipos, la prueba duro aproximadamente 10 minutos. |

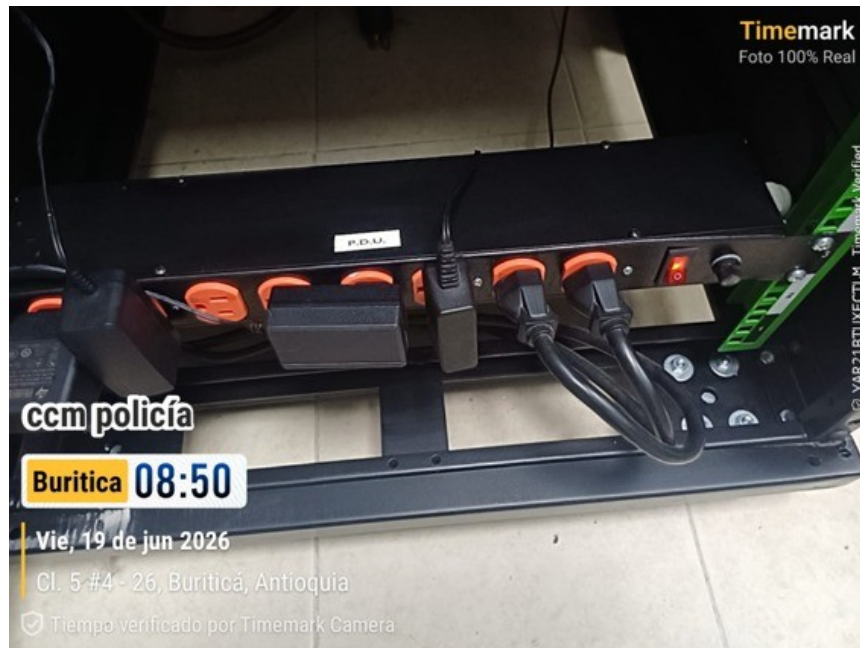
Foto PDU multitoma

| Estado PDU multitoma: | REGULAR |

| Observaciones PDU multitoma: | Actualmente solo cuenta con un puerto libre, se requiere nueva PDU para ampliar la capacidad de conexión |

| ¿Requiere PDU multitoma? | SI |

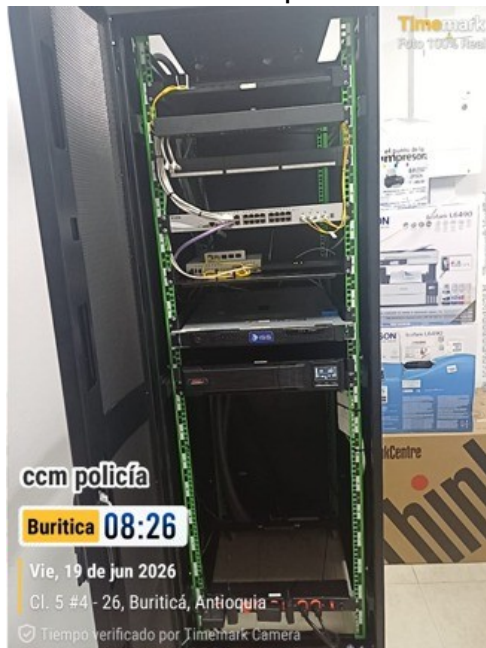
Foto fibra óptica

| Estado fibra óptica: | BUENO |

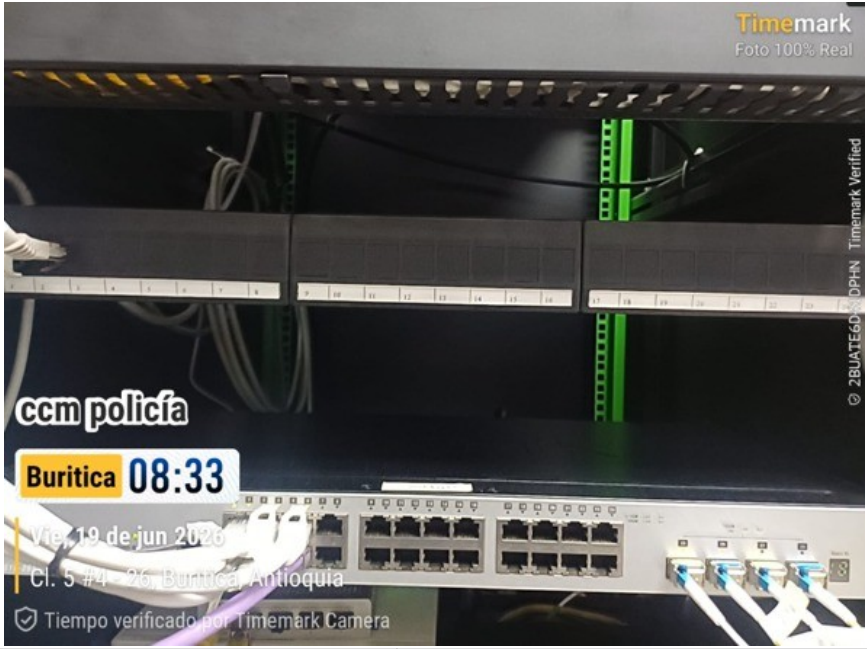
| <p align="center"><b>Foto switch</b></p> | |

| Estado switch: | BUENO |
| Observaciones switch: | Switch de 24 puertos, cuenta con dos puertos ocupados |

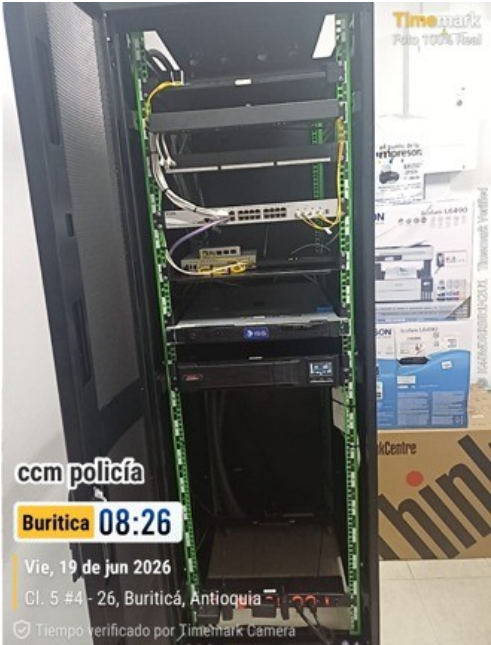
Foto servidor NVR

BUENO

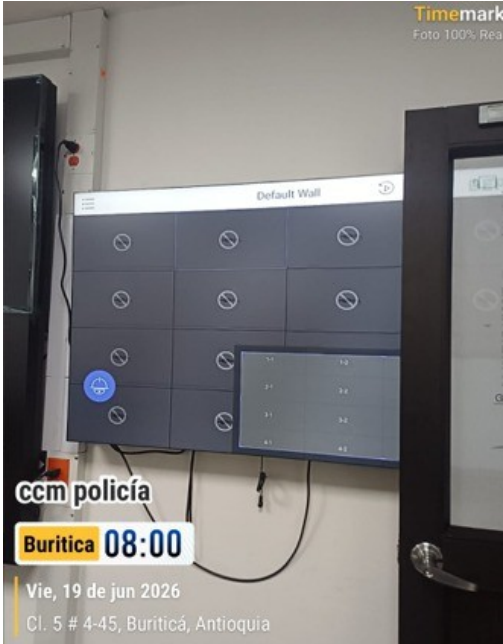
Foto monitor

BUENO

| Observaciones monitor: | Debido a que el monitor actual pertenece a la estacion de policia y el CMM va a ser trasladado a la alcaldia este monitor no puede ser reasignado, se proyecta nuevo monitor |

| ¿Requiere monitor? | SI |
| Tipo de monitor requerido: | MONITOR_55 |
| Cantidad monitor 55" (un): | 1 |

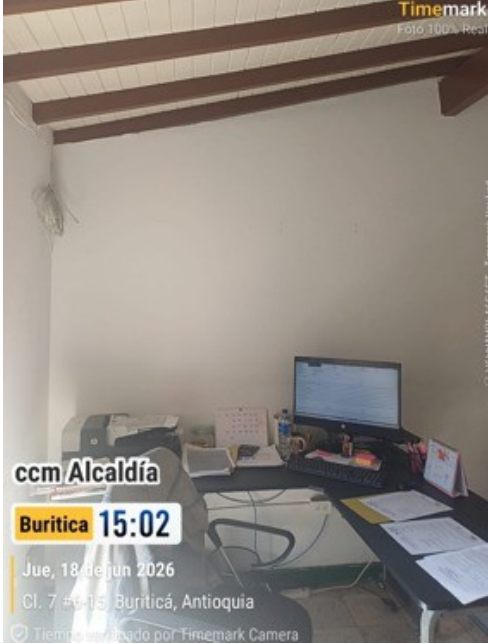
| <p align="center"><b>Foto estación de trabajo</b></p> | |

| Estado estación de trabajo: | BUENO |

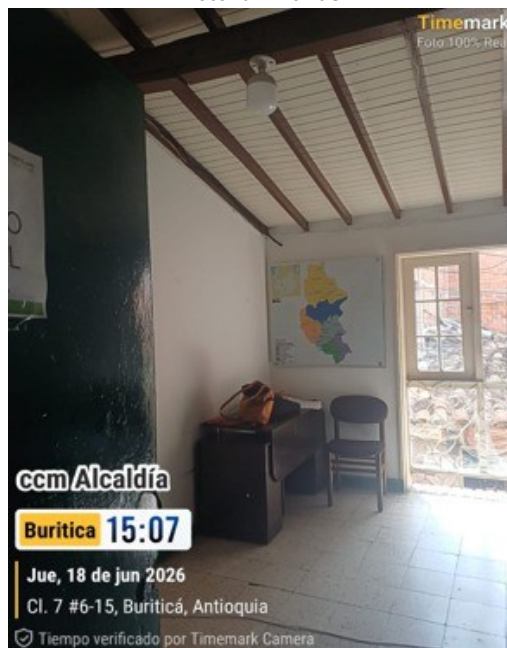
Foto luminarias

BUENO

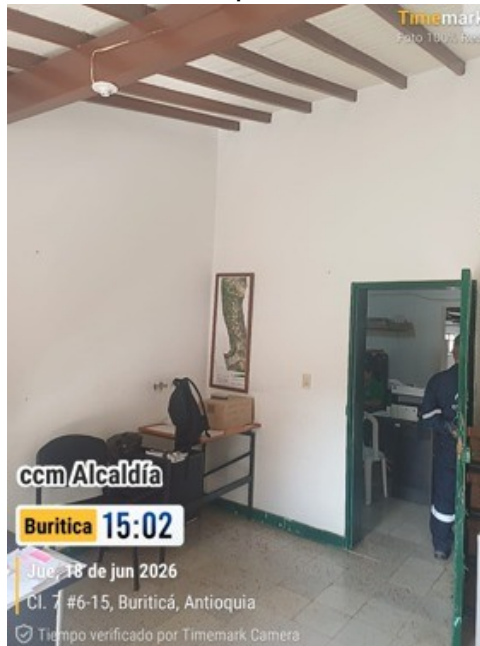
Foto puertas

BUENO

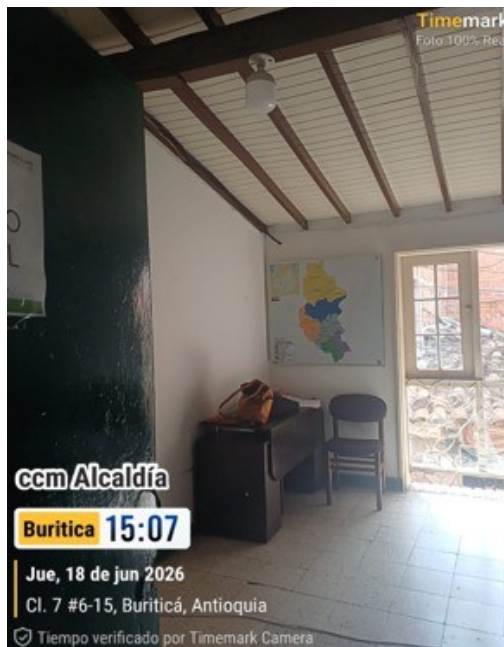
Foto ventanas

Existen ventanas: SI  
Estado ventanas: BUENO
