**FICHA TÉCNICA DIAGNÓSTICO  
MANTENIMIENTO  
Proyecto Tasa de Seguridad**

| Contrato disponible | 169_2026 |

| Municipio | Buriticá |
| Vereda / sector | SIARA |

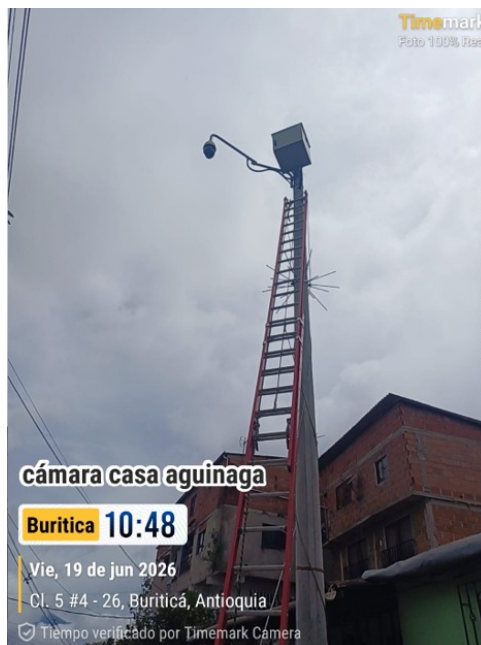
| GABINETE METÁLICO | |

| Existe Gabinete Metálico: | BUENO |

| Observaciones Gabinete: | Gabinete en buenas condiciones, se recomienda mantenimiento preventivo |

| Requiere Gabinete Metálico: | NO |

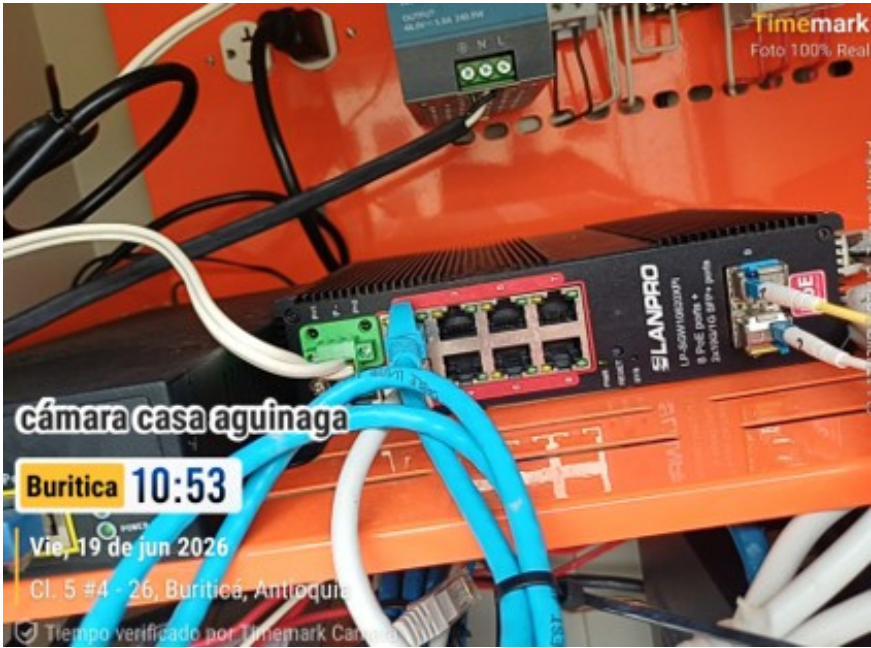
Foto Toma 125 V

| Estado Toma 125 V: | BUENO |

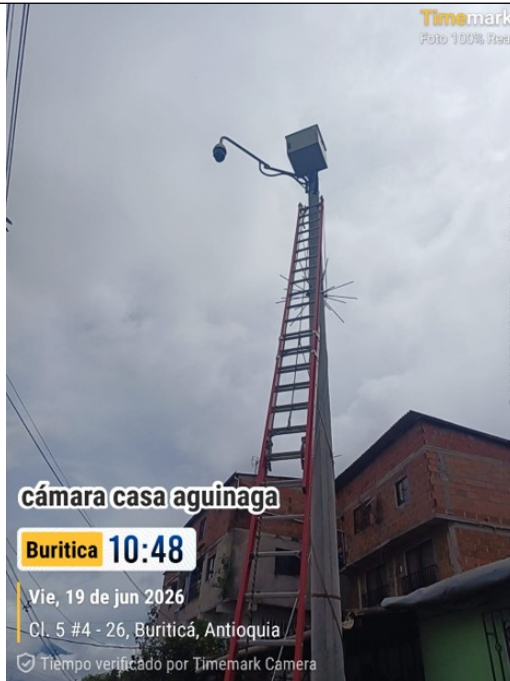
| CÁMARA EXISTENTE 1 | |

| Tipo de cámara | PTZ |
| Estado de la cámara | BUENO |
