## 1. LOCALIZACIÓN DEL DIAGNÓSTICO

| Municipio | Buriticá |
| Fecha diagnóstico | 22/07/2026 |

| El mantenimiento tiene relacion con cual componente: | CCTV |

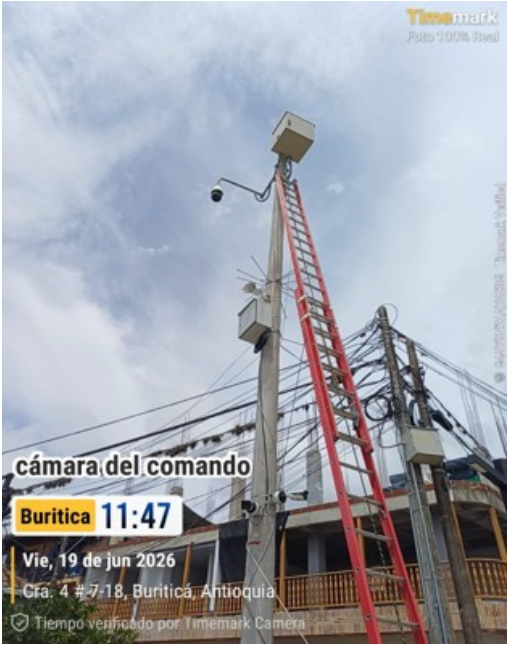
| ANCLAJE | |

| Estado en el que se encuentra el anclaje: | BUENO |

| Requiere Cambio de anclaje: | NO |

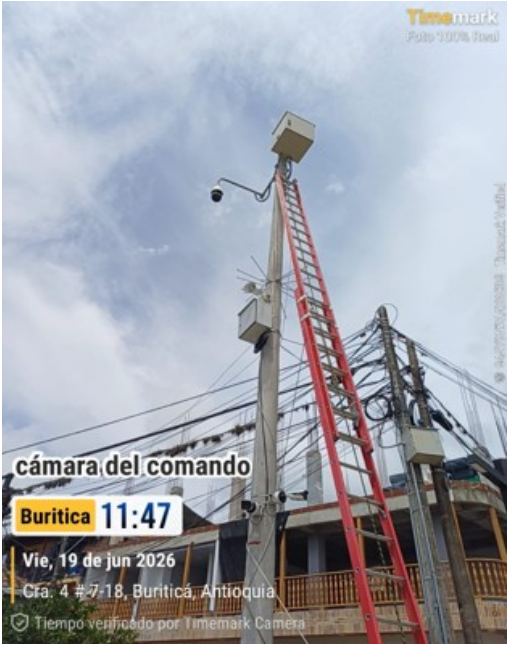
| GABINETE METÁLICO | |

| Existe Gabinete Metálico: | BUENO |

| Requiere Gabinete Metálico: | NO |

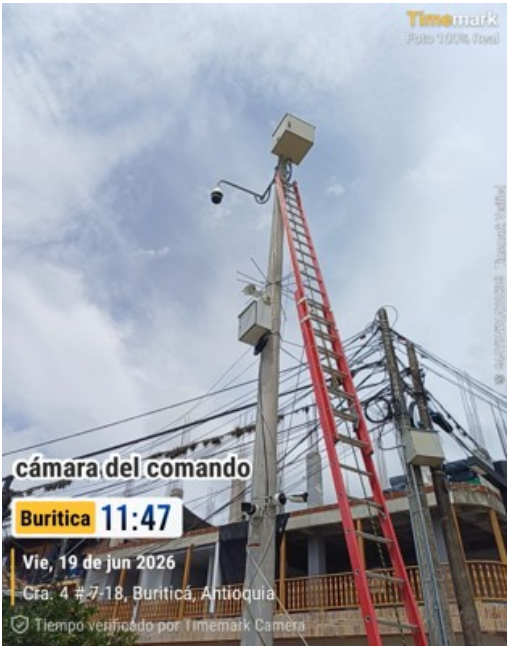
| CORONA ANTIESCALATORIA | |

| Existe Corona Antiescalatoria: | BUENO |

| Requiere Corona Antiescalatoria: | NO |

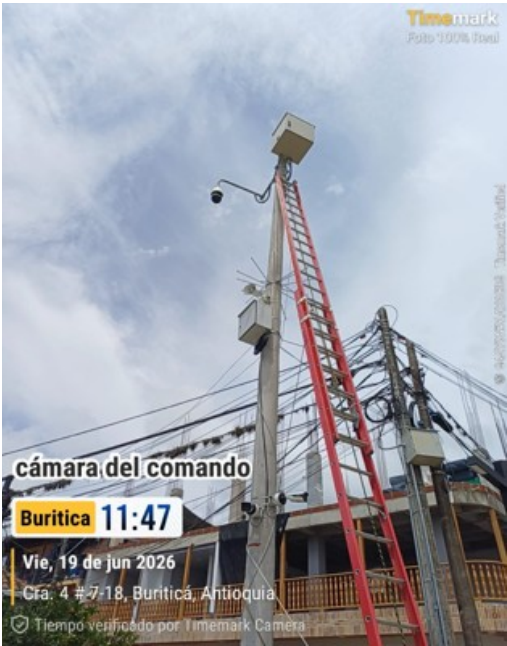
| BRAZO DE SOPORTE | |

| Estado Brazo de Soporte: | BUENO |

| Requiere Brazo de Soporte: | NO |

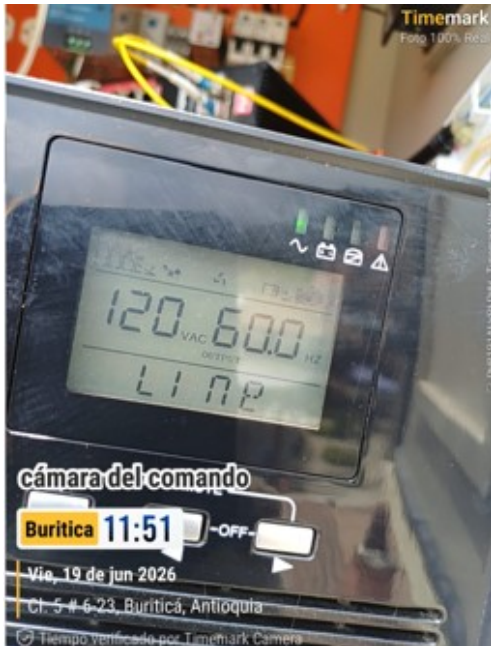
| <p>Foto UPS</p> | |

| Estado UPS: | BUENO |
| Observaciones UPS: | Se realizaron pruebas en la UPS donde mantuvo energizados los equipos |

| Requiere UPS: | NO |

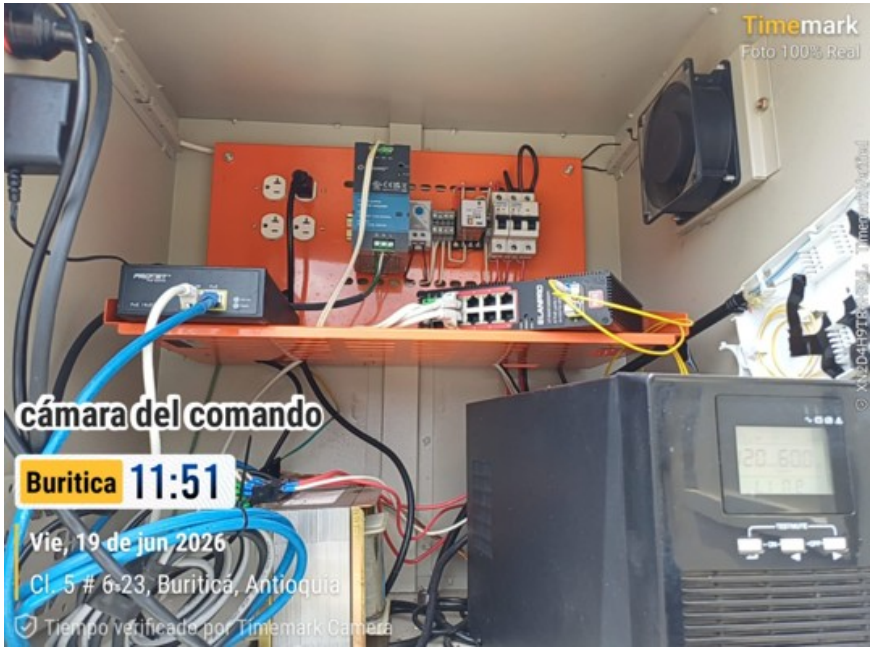
Foto Toma 125 V

| Estado Toma 125 V: | BUENO |

| Requiere Toma 125 V: | NO |

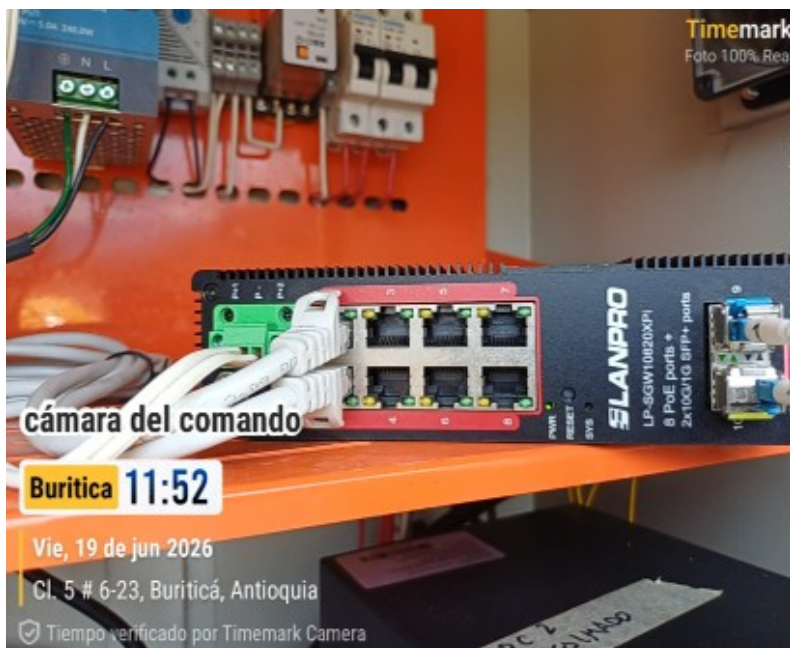
| FIBRA ÓPTICA MONOMODO 24 HILOS | |

| Estado Fibra Óptica: | BUENO |

| Requiere Fibra Óptica: | NO |

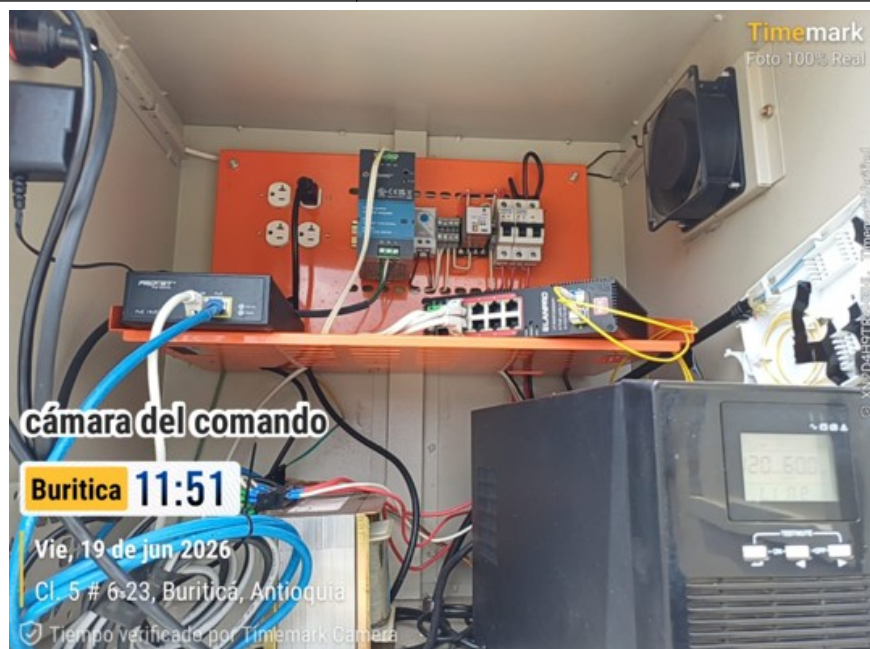
| | 🔌 INYECTOR POE |

| Estado Inyector PoE: | BUENO |

| Requiere Inyector PoE: | NO |

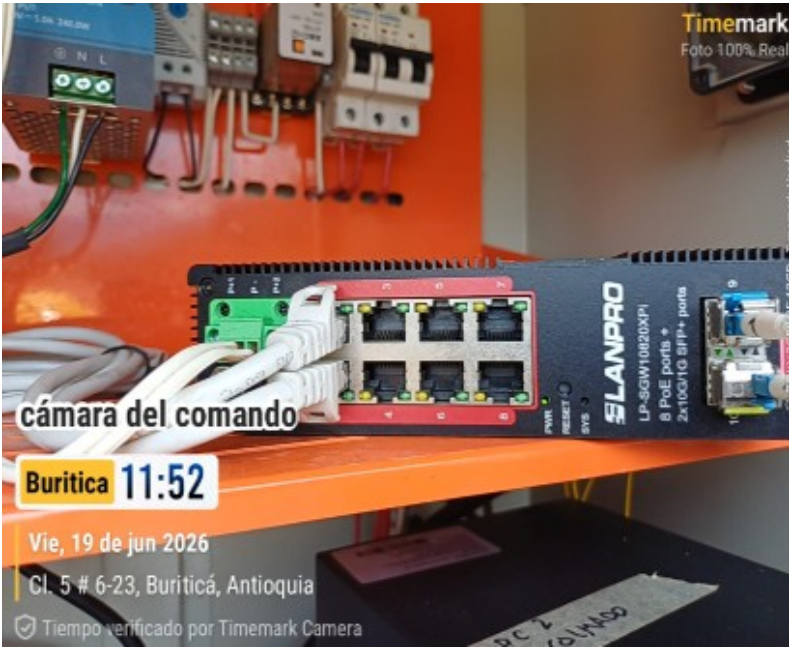
| 🔌 SWITCH | |

| Estado Switch: | BUENO |
| Observaciones Switch: | SWITCH 8 PUERTOS se encuentra en buen estado, cuenta con una |

| Requiere Switch: | NO |

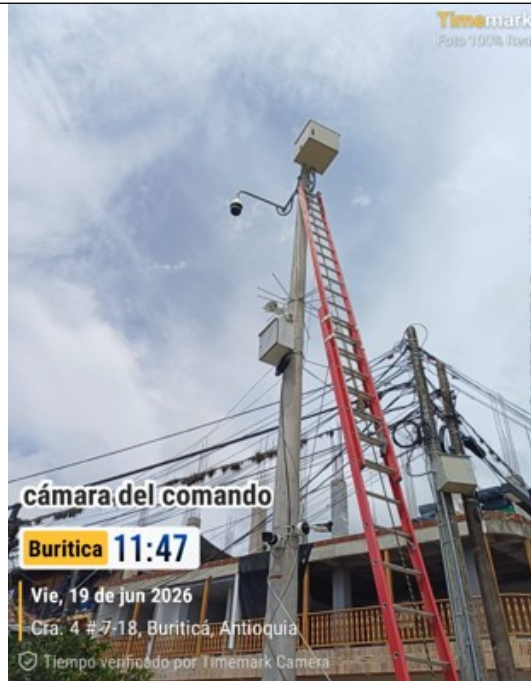
| CÁMARA EXISTENTE 1 | |

| Tipo de cámara | PTZ |
| Estado de la cámara | BUENO |

| ¿Requiere Cámara? | NO |
