## 1. LOCALIZACIÓN DEL DIAGNÓSTICO

| Municipio | Buriticá |
| Vereda / sector | SIARA |

| El mantenimiento tiene relación con cual componente: | CCTV |

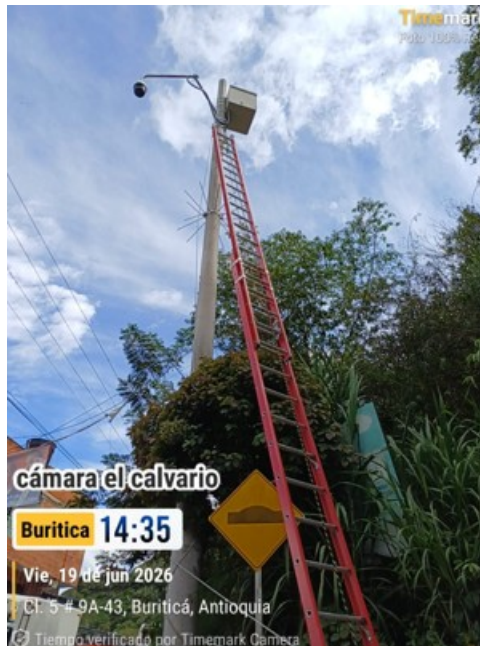
| Estado en el que se encuentra el anclaje: | BUENO |

| Requiere Cambio de anclaje: | NO |

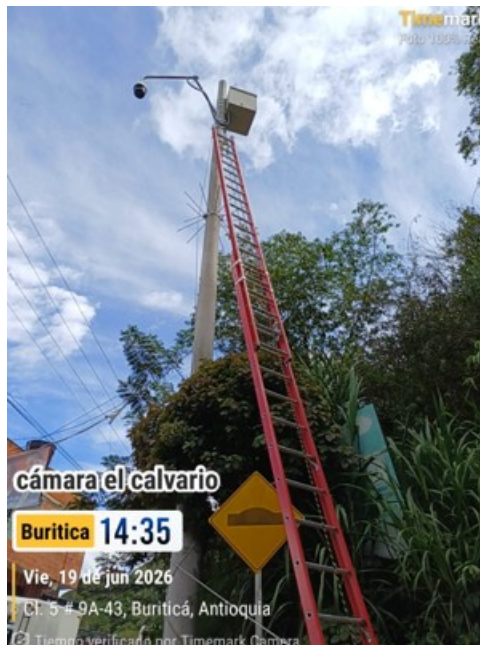
| Existe Gabinete Metálico: | BUENO |

| Requiere Gabinete Metálico: | NO |

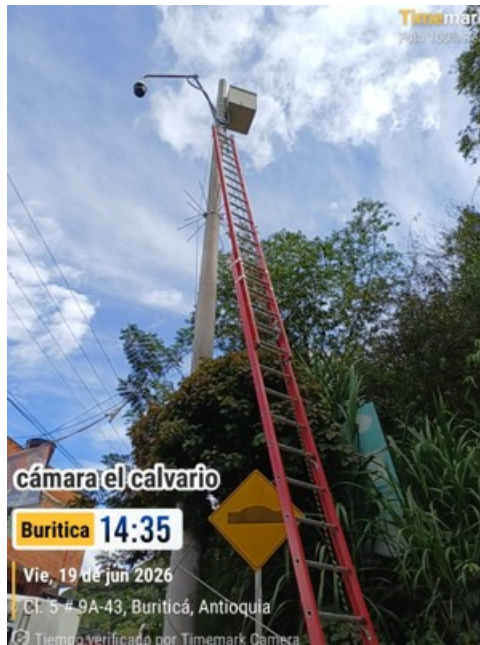
| Existe Corona Antiescalatoria: | BUENO |

| Requiere Corona Antiescalatoria: | NO |

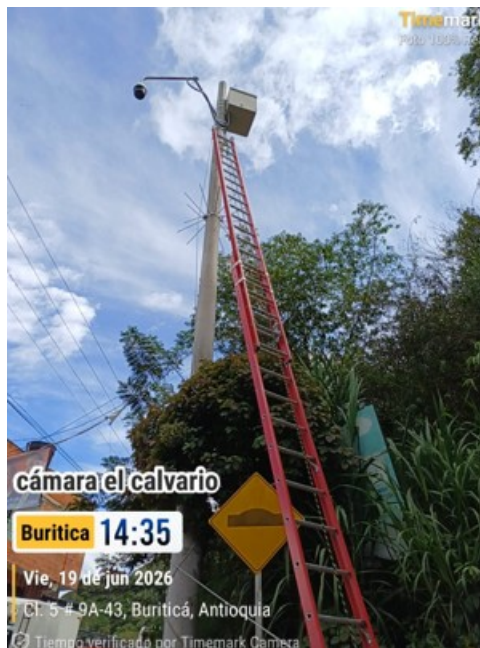
| Estado Brazo de Soporte: | BUENO |

| Requiere Brazo de Soporte: | NO |

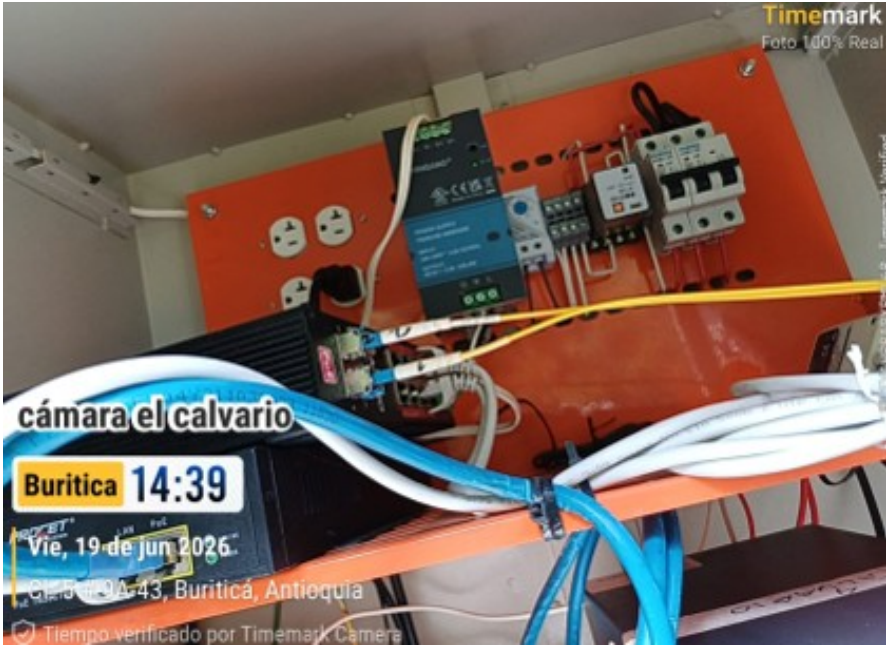
| Foto UPS | |

| Estado UPS: | BUENO |
| Observaciones UPS: | Se realizarón pruebas en la UPS donde mantuvo energizados los equipos |

| Requiere UPS: | NO |

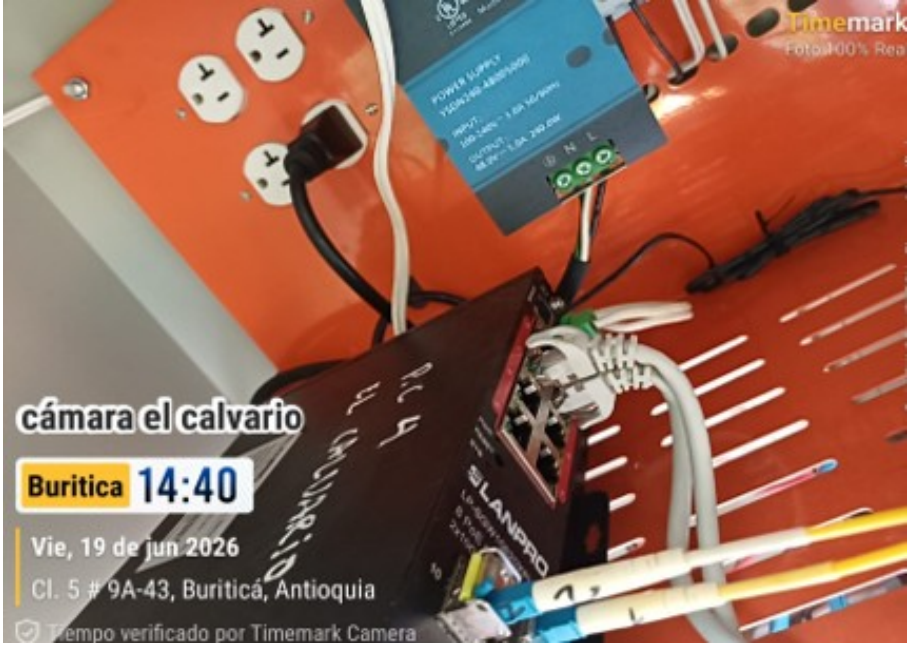
| TOMA 125 V | |
|---|---|
| Foto Toma 125 V | |

| TOMA 125 V | |
|---|---|
| Estado Toma 125 V: | BUENO |

| TOMA 125 V | |
|---|---|
| Requiere Toma 125 V: | NO |

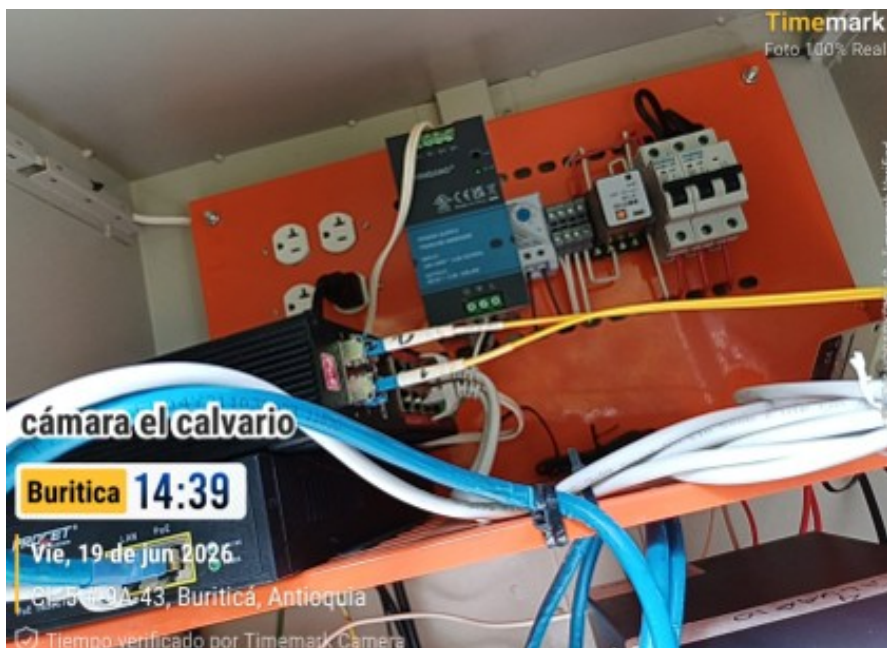
| FIBRA ÓPTICA MONOMODO 24 HILOS | |
|---|---|
| Estado Fibra Óptica: | BUENO |

| Requiere Fibra Óptica: | NO |

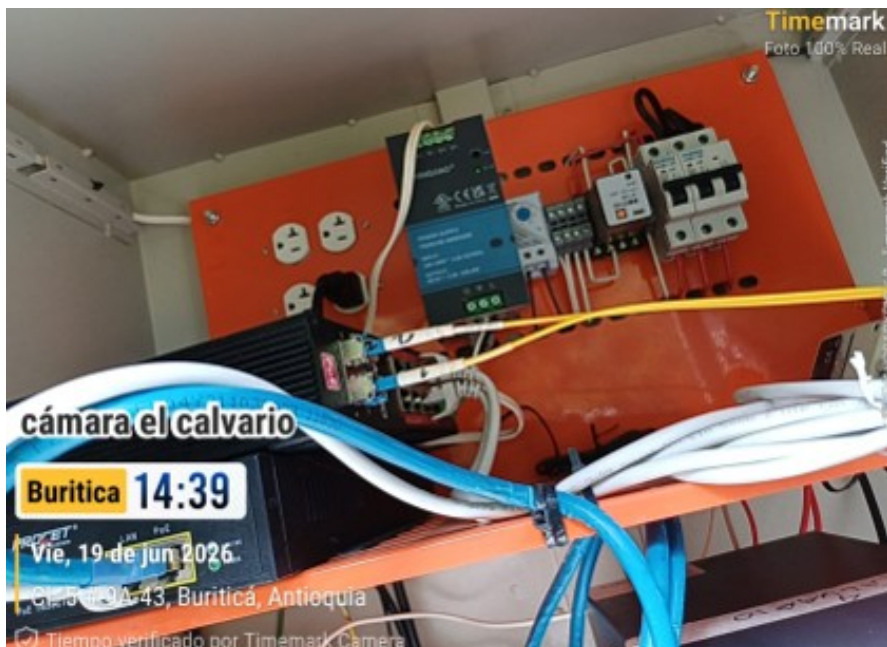
| Estado Inyector PoE: | BUENO |

| Requiere Inyector PoE: | NO |

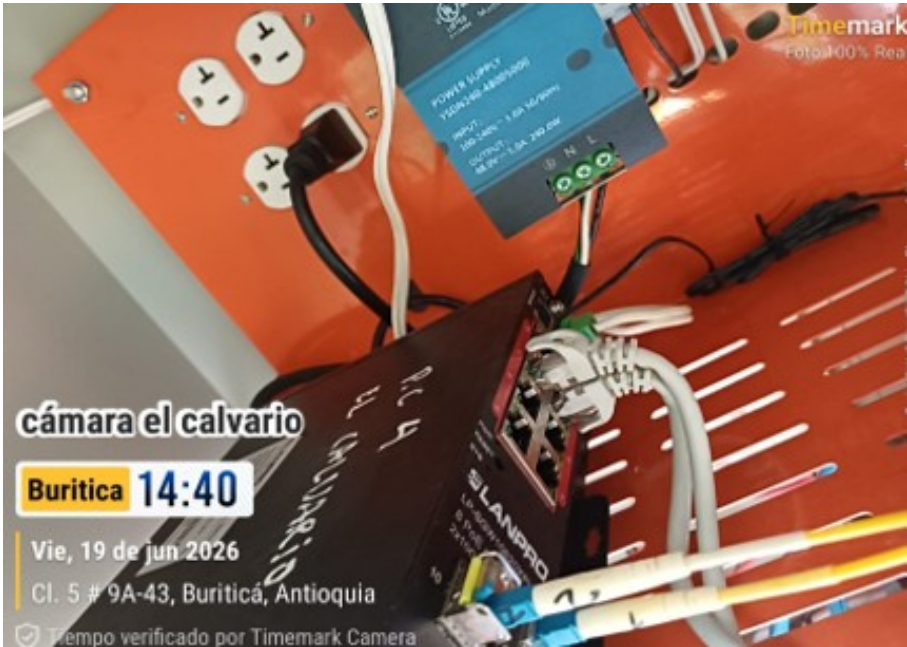
| Estado Switch: | BUENO |
| Observaciones Switch: | SWITCH 8 PUERTOS se encuentra en buen estado, cuenta con una |

| Requiere Switch: | NO |

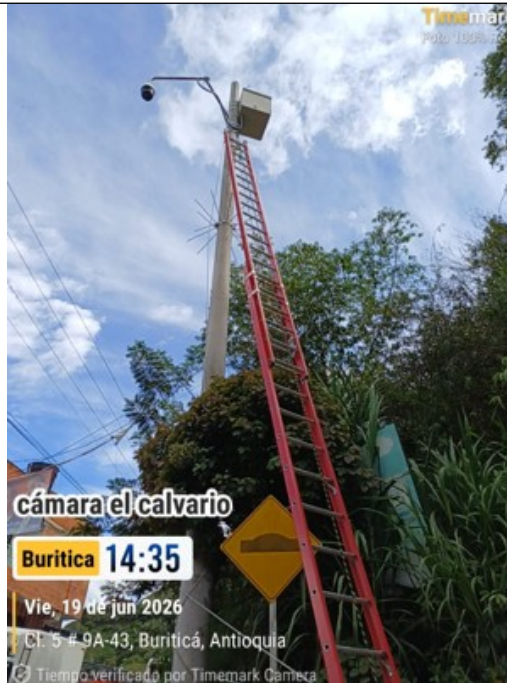
| Tipo de cámara | PTZ |
| Estado de la cámara | BUENO |

| ¿Requiere Cámara? | NO |
