| Operador | UNION TEMPORAL AEI |
| Contrato disponible | 169_2026 |

| Municipio | Cañasgordas |

| El mantenimiento tiene relación con cuál componente: | CCM |

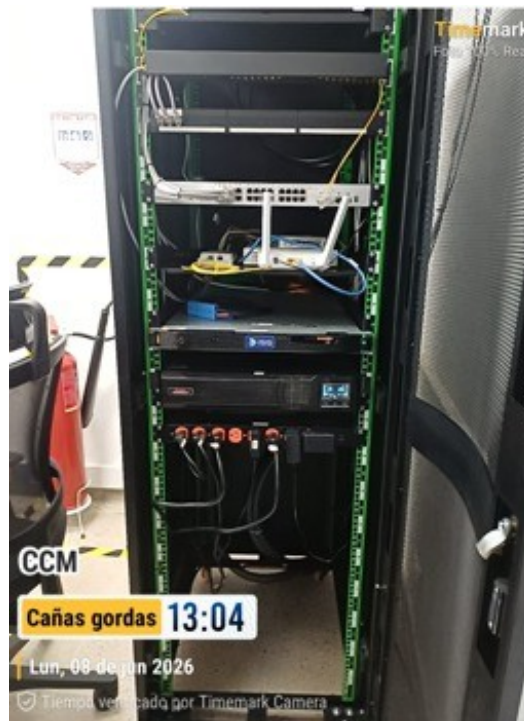
**Evidencia ubicación CCM**

| Información ubicación CCM: | 6.747714, -76.023800 |

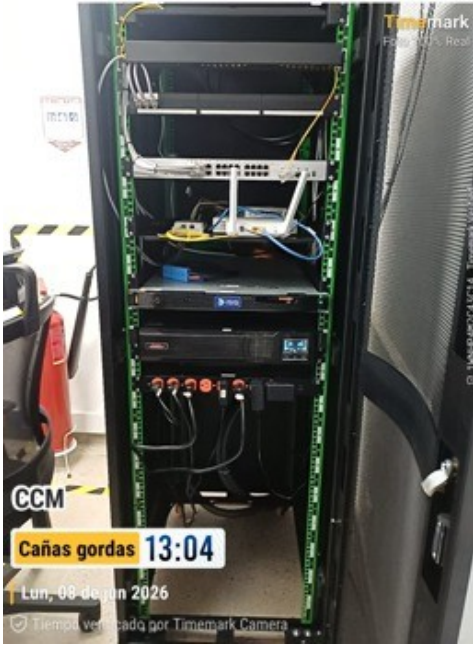
| <p>Foto rack de comunicaciones</p> | |

| Estado del rack: | BUENO |

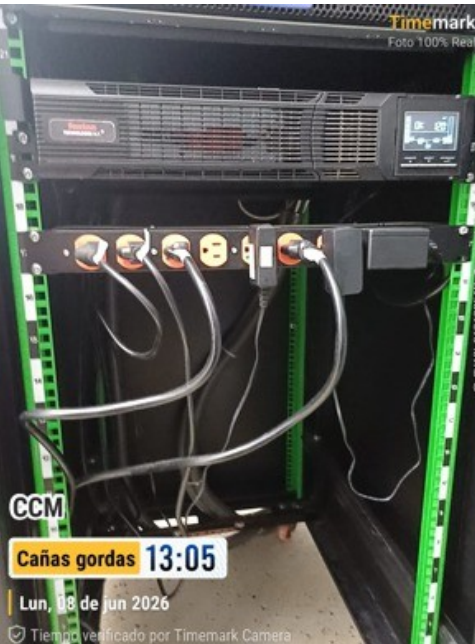
| <p>Foto cables</p> | |

| Estado de los cables: | BUENO |

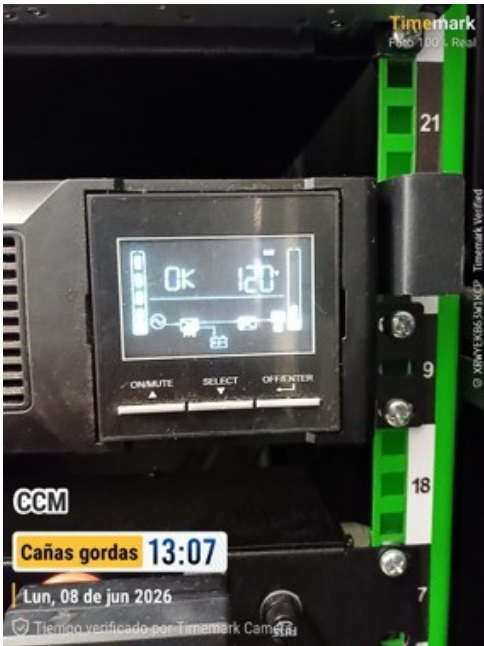
| Foto UPS | |

| Estado UPS: | BUENO |

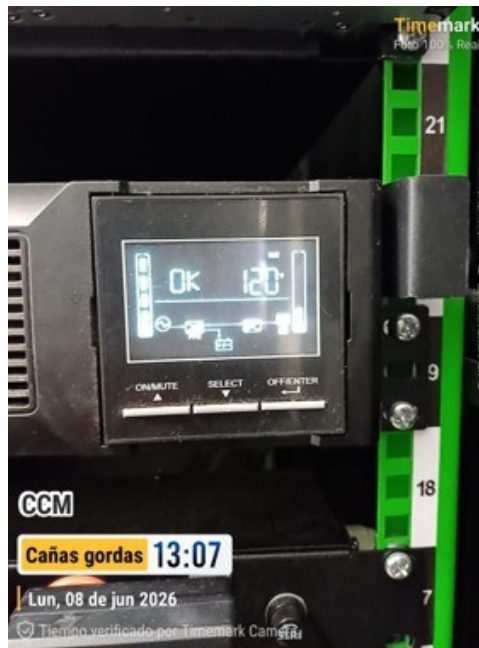
Foto baterías UPS

| Estado baterías UPS: | BUENO |

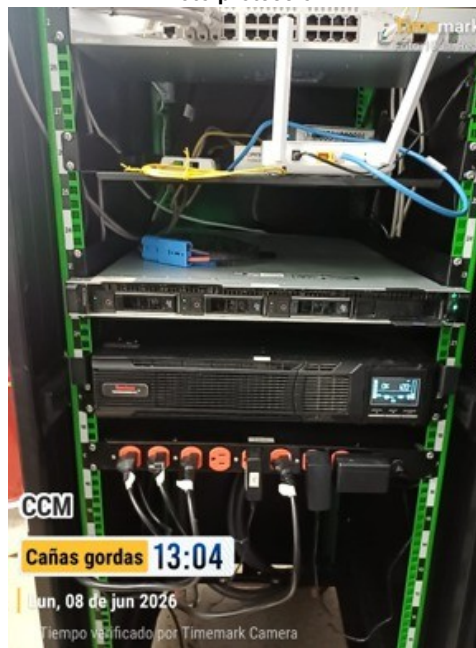
Foto protección

BUENO

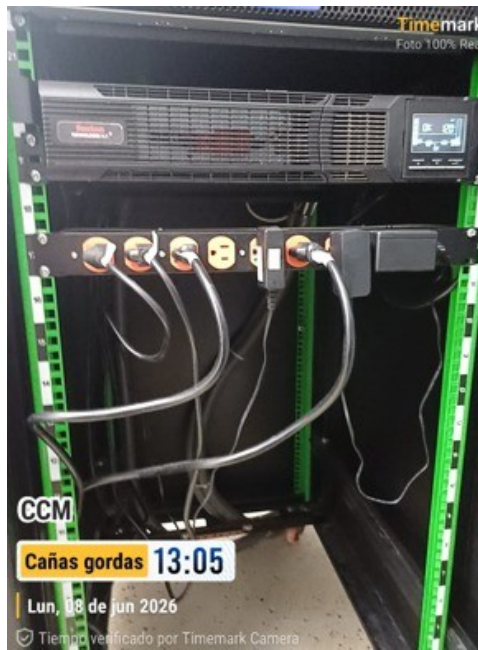
Foto PDU multitoma

BUENO

| Observaciones PDU multitoma: | Se recomienda la instalacion de una unidad PDU ya que la actual se encuentra con solo un espacio libre. |

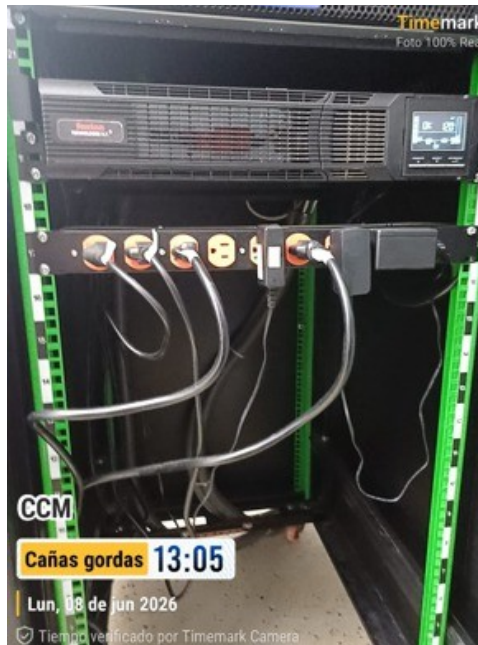
Foto toma 125 V

| Estado toma 125 V: | BUENO |

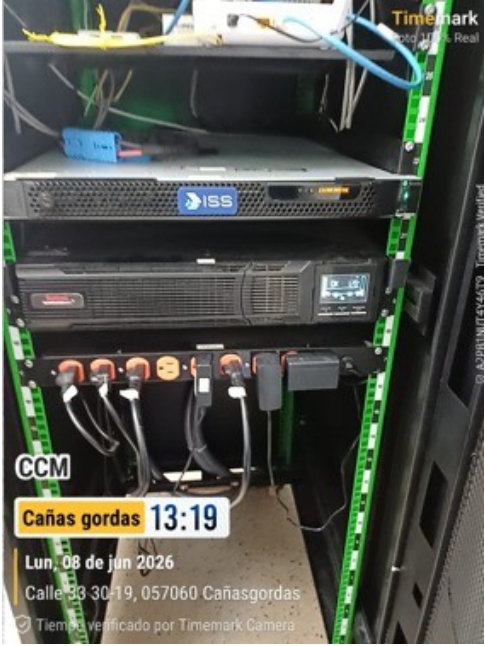
| Foto fibra óptica | |

| Estado fibra óptica: | BUENO |

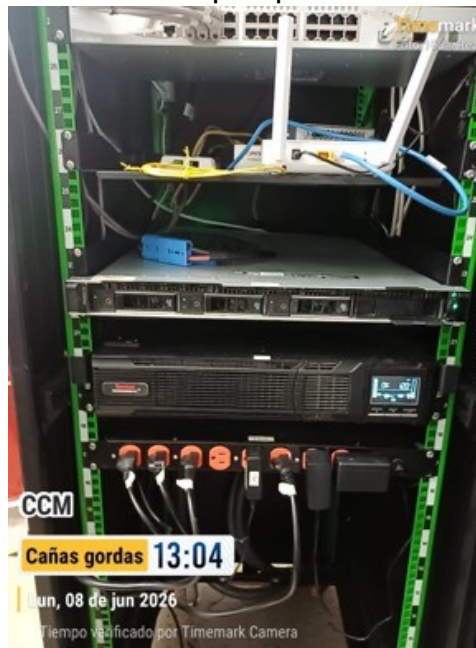
Foto patch panel

| Estado patch panel: | BUENO |

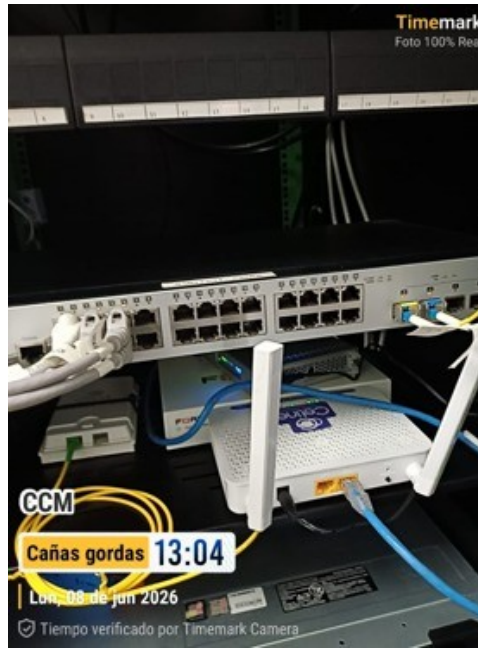
Foto switch

| Estado switch: | BUENO |

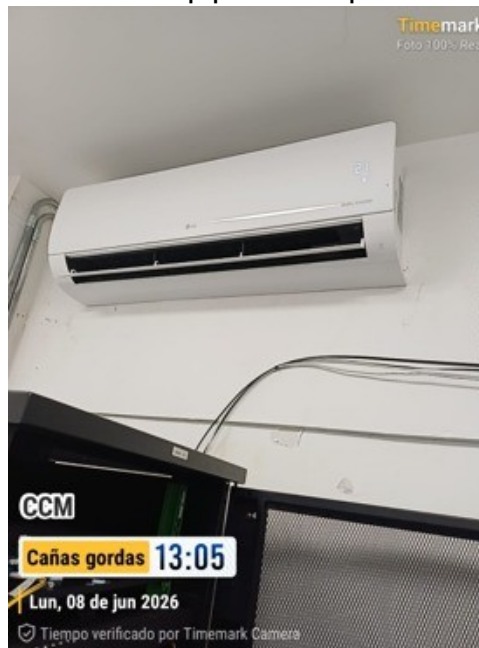
Foto equipo A/C mini split

| Estado equipo A/C mini split: | BUENO |

| Observaciones equipo A/C mini split: | Se recomienda realizar mantenimiento preventivo para garantizar su correcto funcionamiento, optimizar su eficiencia energética y prolongar su vida útil |

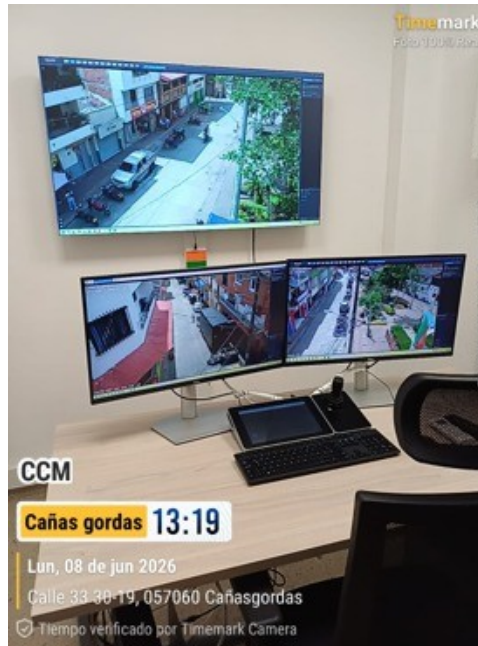
Foto monitor

| Estado monitor: | BUENO |
