# FICHA TÉCNICA DIAGNÓSTICO MANTENIMIENTO Proyecto Tasa de Seguridad

| Contrato disponible | 169_2026 |

| Municipio | Cañasgordas |
| Fecha diagnóstico | 15/07/2026 |

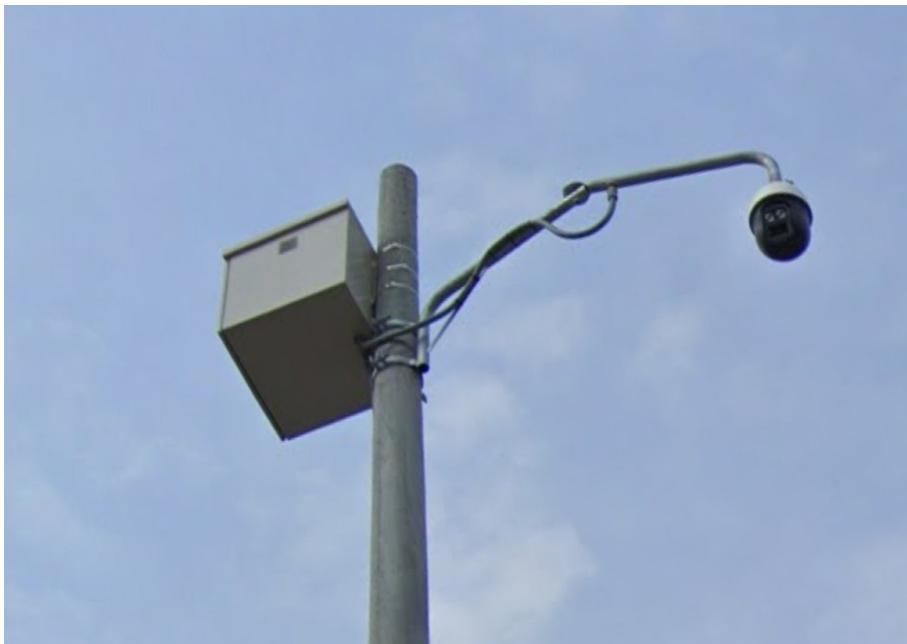
| ANCLAJE | |
|---|---|
| Estado en el que se encuentra el anclaje: | BUENO |

| Requiere Cambio de anclaje: | NO |

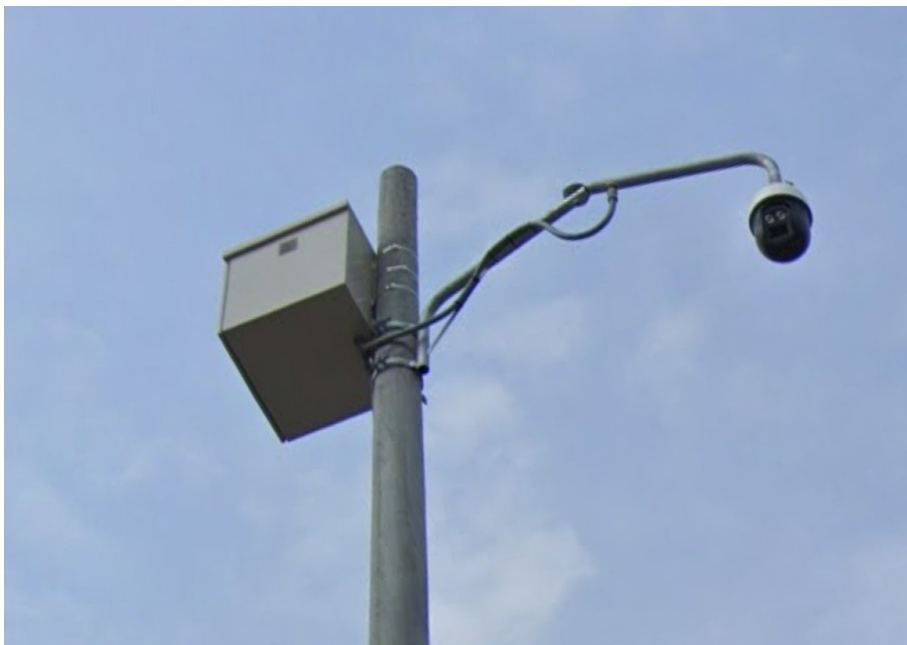
| Existe Gabinete Metálico: | BUENO |

| Requiere Gabinete Metálico: | NO |

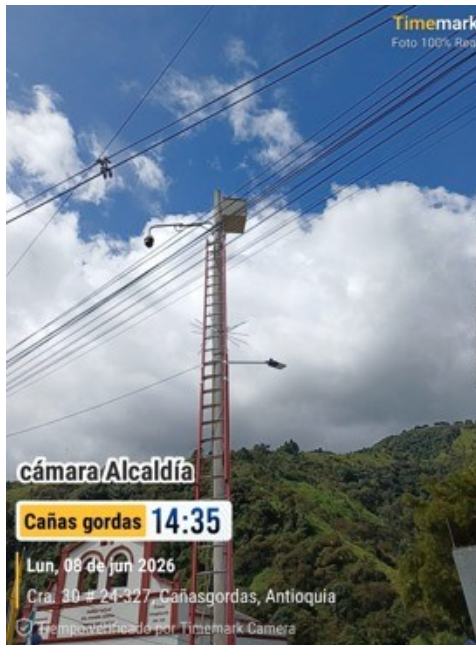
| Existe Corona Antiescalatoria: | BUENO |

| Requiere Corona Antiescalatoria: | NO |

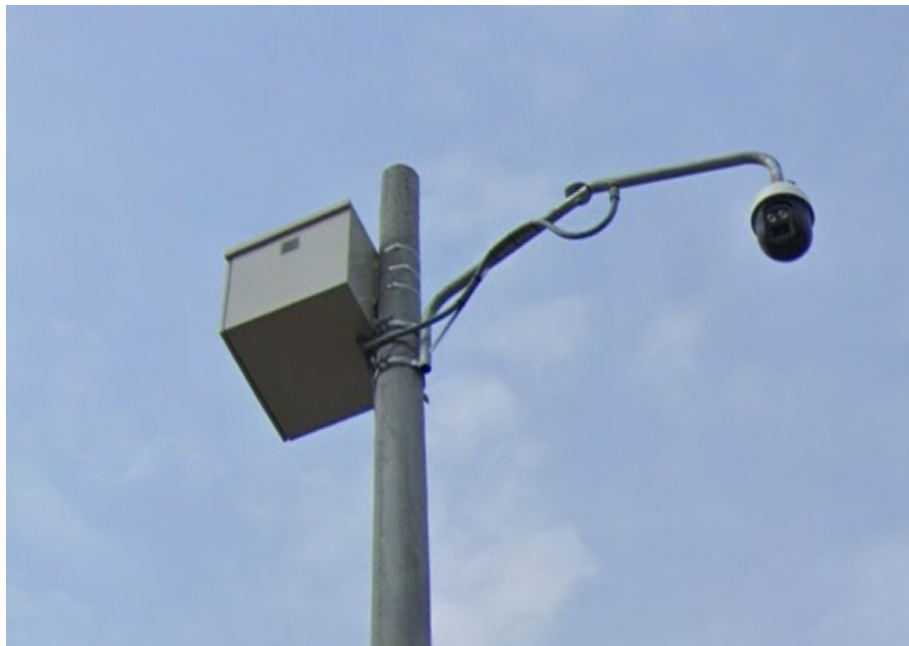
| Estado Brazo de Soporte: | BUENO |

| Requiere Brazo de Soporte: | NO |
