**FICHA TÉCNICA DIAGNÓSTICO  
MANTENIMIENTO  
Proyecto Tasa de Seguridad**

| Contrato disponible | 169_2026 |

| Municipio | Cañasgordas |
| Dirección del punto / sector | Sanchez Reales Gerardo |

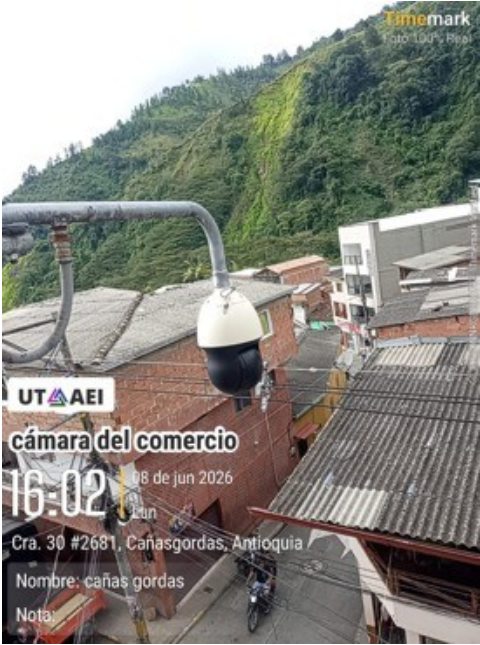
| Estado en el que se encuentra el anclaje: | BUENO |

| Requiere Cambio de anclaje: | NO |

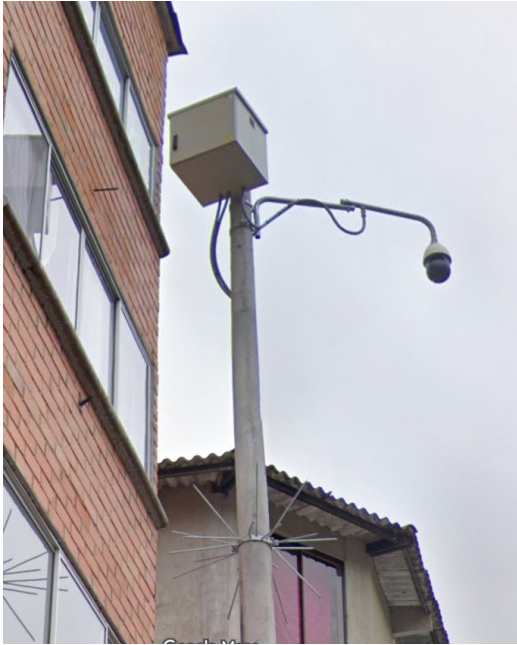
| Existe Gabinete Metálico: | BUENO |

| Requiere Gabinete Metálico: | NO |

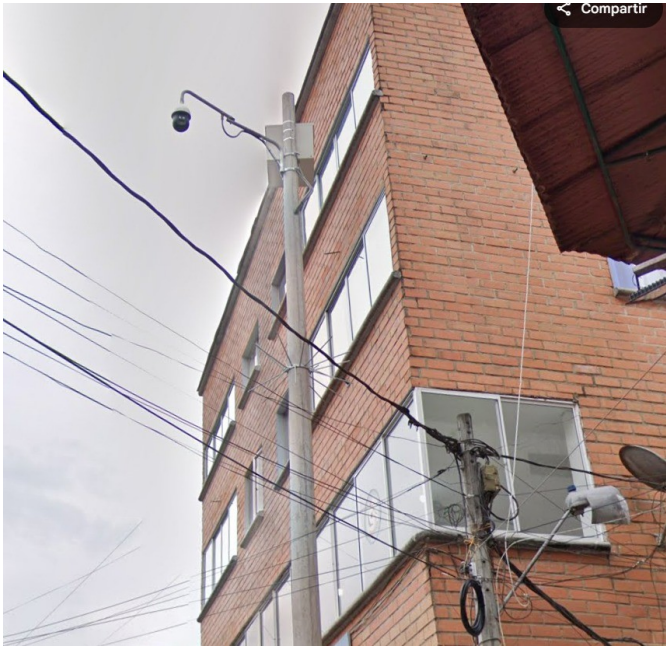
| Existe Corona Antiescalatoria: | BUENO |

| Requiere Corona Antiescalatoria: | NO |

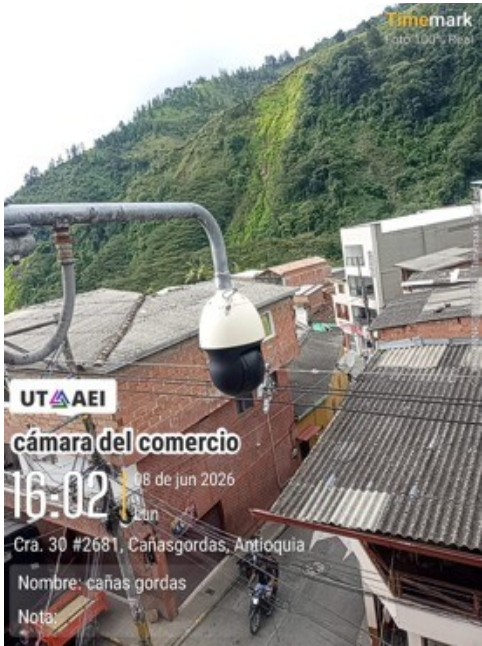
| Estado Brazo de Soporte: | REGULAR |

| Observaciones Brazo: | Brazo presenta corrosión, se requiere cambiar |

| Requiere Brazo de Soporte: | SI |

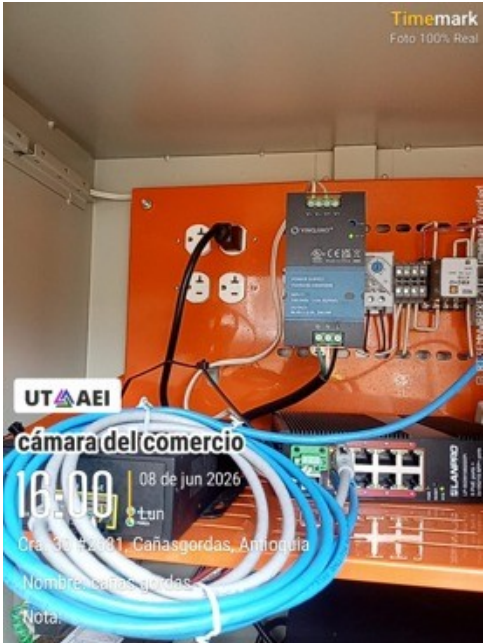
| Foto UPS | |

| Estado UPS: | BUENO |

| Requiere UPS: | NO |

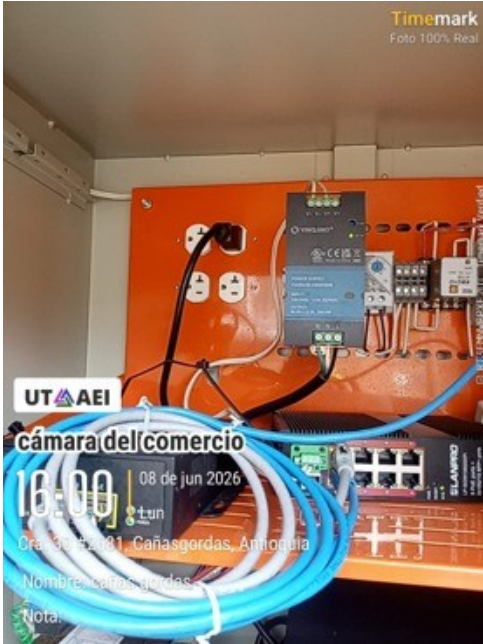
| Foto Toma 125 V | |

| Estado Toma 125 V: | BUENO |

| Requiere Toma 125 V: | NO |

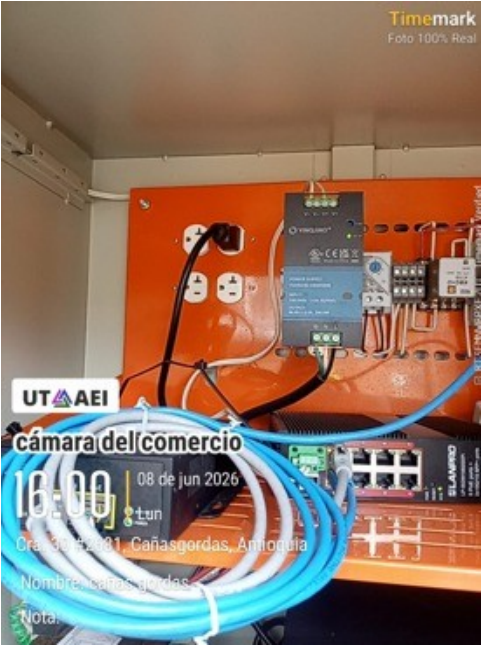
| Estado Switch: | BUENO |

| Requiere Switch: | NO |
