# FICHA TÉCNICA DIAGNÓSTICO MANTENIMIENTO Proyecto Tasa de Seguridad

| Contrato disponible | 169_2026 |

| Municipio | Cañasgordas |
| Vereda / sector | MEDIA CUESTA |

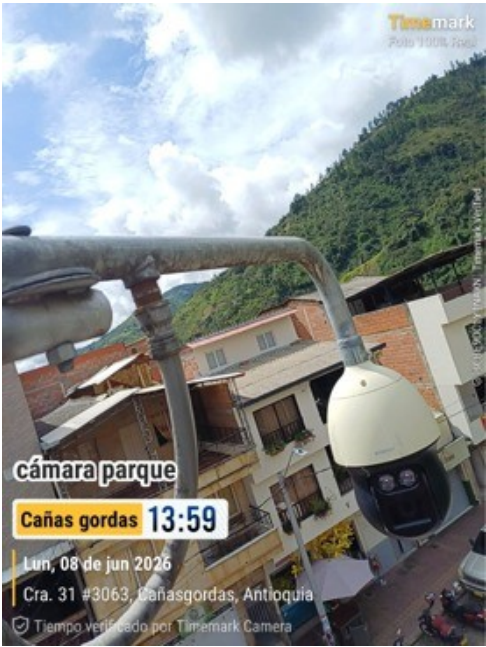
| ANCLAJE | |
|---|---|
| Tipo de anclaje: | POSTE |
| Tipo de poste | POSTE_CONCRE |

| Estado en el que se encuentra el anclaje: | BUENO |

| Requiere Cambio de anclaje: | NO |

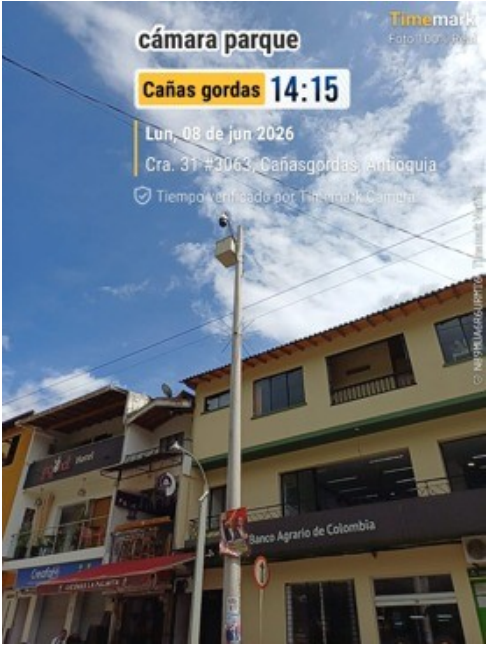
| Existe Gabinete Metálico: | SI |
| Existe Gabinete Metálico: | BUENO |

| Requiere Gabinete Metálico: | NO |

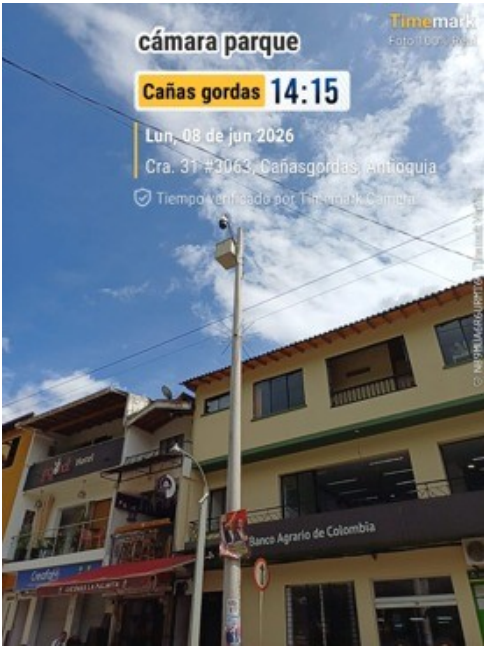
| Existe Corona Antiescalatoria: | SI |
| Existe Corona Antiescalatoria: | BUENO |

| Requiere Corona Antiescalatoria: | NO |

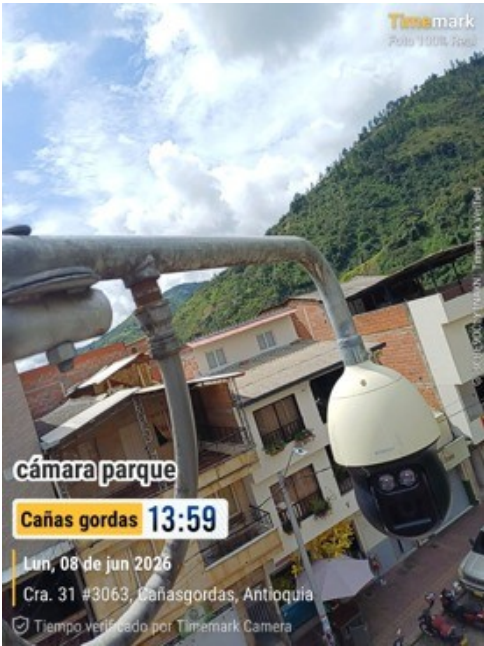
| Estado Brazo de Soporte: | REGULAR |

| Observaciones Brazo: | Brazo presenta corrosión se recomienda cambiar |

| Requiere Brazo de Soporte: | SI |

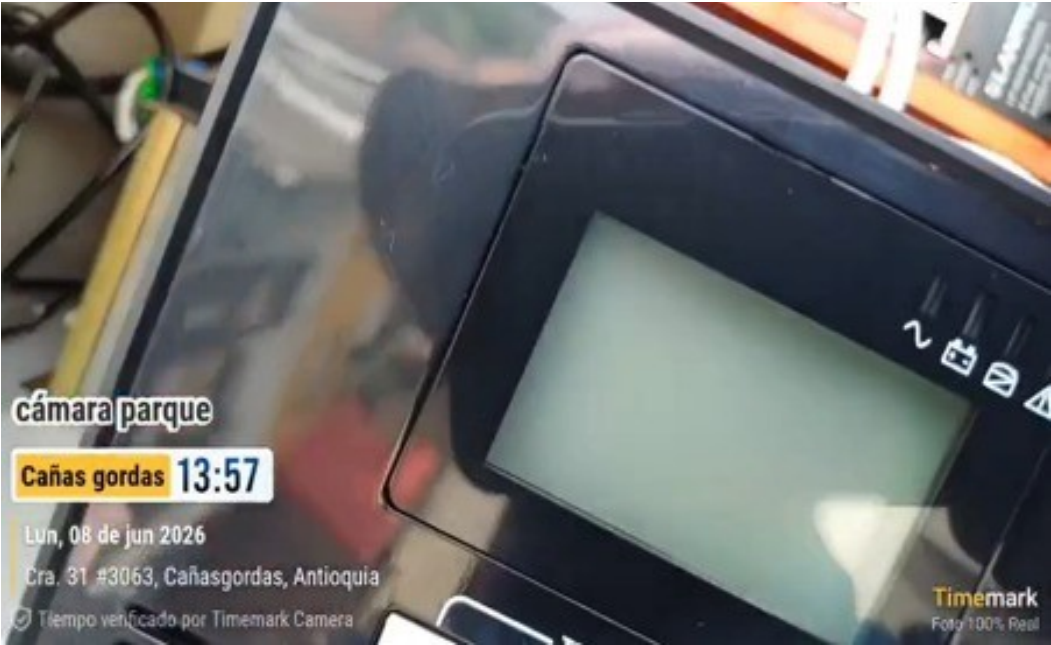
| ⚡ ACOMETIDA ELÉCTRICA | |
|---|---|
| Foto UPS | |

| ⚡ ACOMETIDA ELÉCTRICA | |
|---|---|
| Estado UPS: | MALO |
| Observaciones UPS: | Se realizarón pruebas y durante estas se evidenció que, al interrumpir el |

| Ingrese observaciones generales y detalles identificados en el proceso de diagnostico | Se destaca como prioridad el reemplazo de la UPS asociada a la cámara del parque, debido a que durante las pruebas realizadas no proporcionó respaldo energético, comprometiendo la disponibilidad del servicio ante interrupciones |

| ⚡ ACOMETIDA ELÉCTRICA | |
|---|---|
| Requiere UPS: | SI |
| Tipo de UPS requerida: | UPS_1_5 |

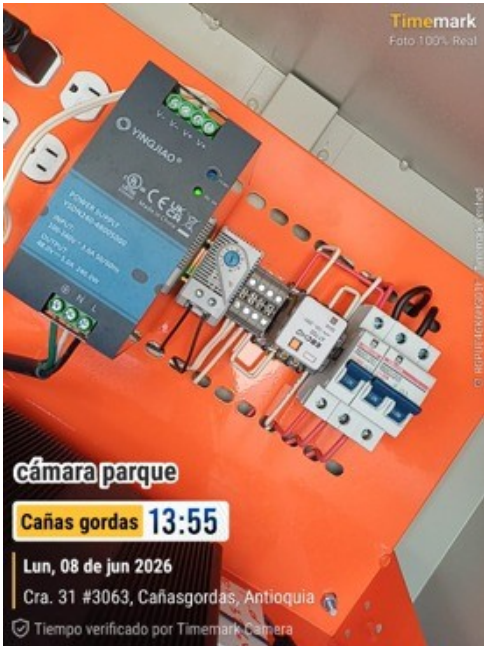
Foto Toma 125 V

| Estado Toma 125 V: | BUENO |

| Requiere Toma 125 V: | NO |

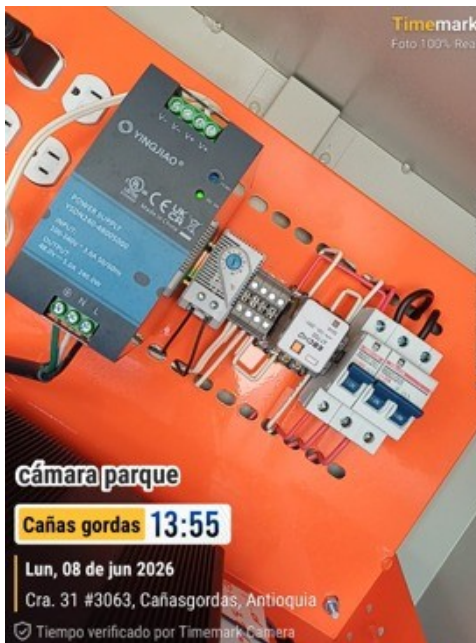
| Estado Inyector PoE: | BUENO |

| Requiere Inyector PoE: | NO |
