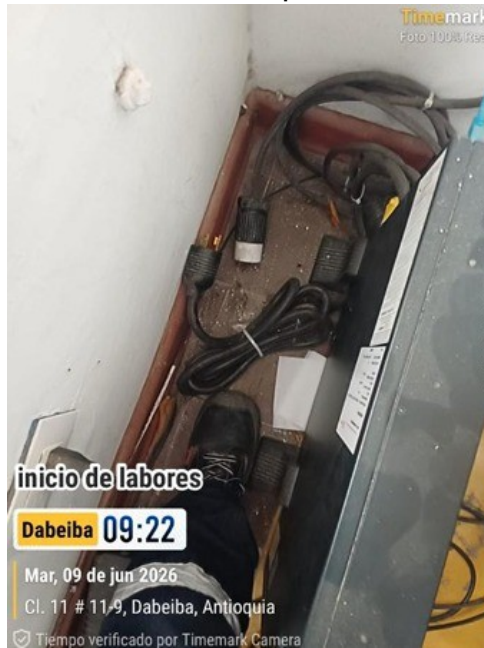
Foto fibra óptica

| Estado fibra óptica: | BUENO |

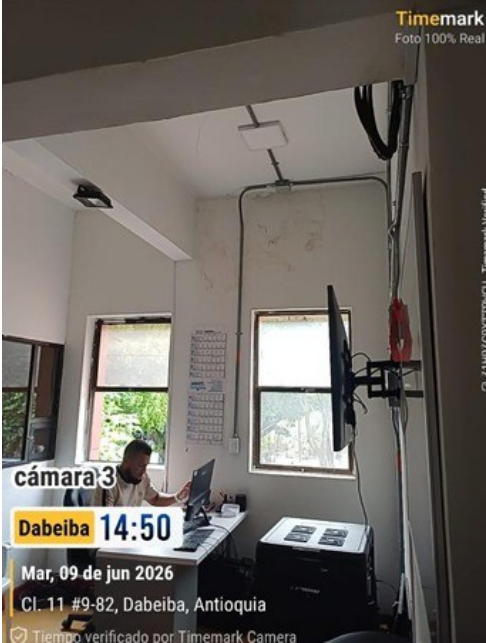
| <b>Foto luminarias</b> | | |

| <b>Estado luminarias:</b> | | BUENO |
| <b>Observaciones luminarias:</b> | Luminarias en buen estado | |
