# FICHA TÉCNICA DIAGNÓSTICO MANTENIMIENTO Proyecto Tasa de Seguridad

| Vereda / sector | EL PITAL |
| Dirección del punto / sector | Estación De Servicio Las Guaduas |

| El mantenimiento tiene relacion con cual componente: | CCTV |

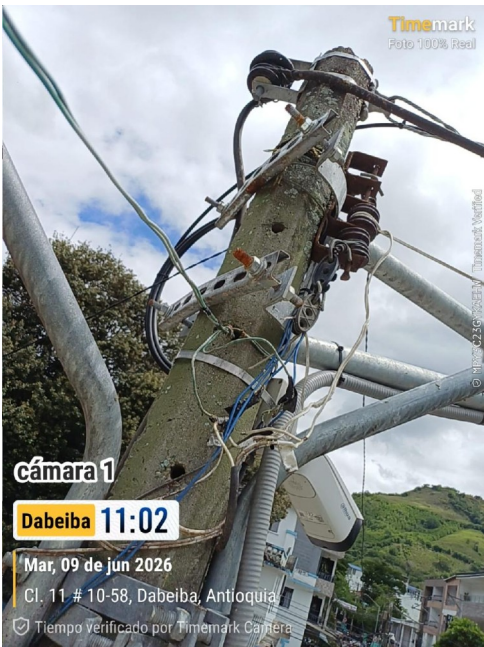
| Estado en el que se encuentra el anclaje: | BUENO |

| Requiere Cambio de anclaje: | NO |

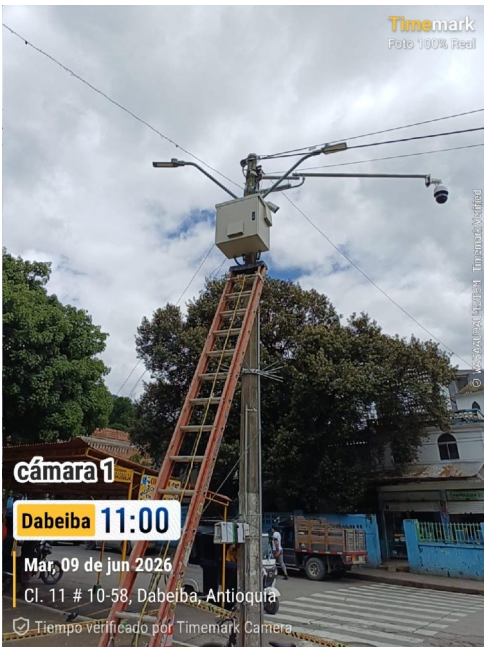
| Existe Gabinete Metálico: | BUENO |

| Requiere Gabinete Metálico: | NO |

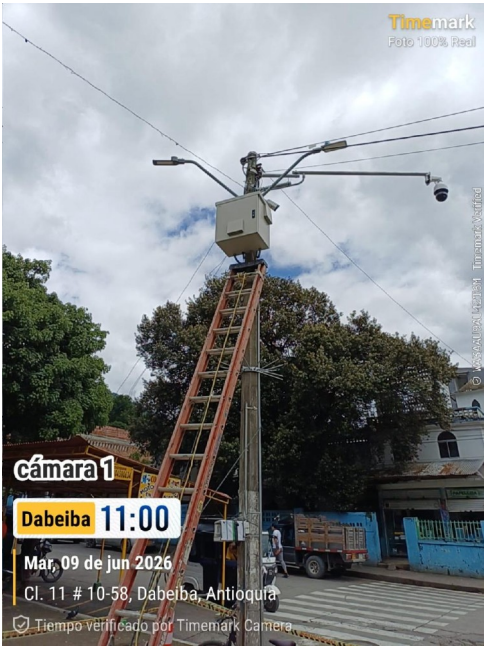
| Existe Corona Antiescalatoria: | BUENO |

| Requiere Corona Antiescalatoria: | NO |

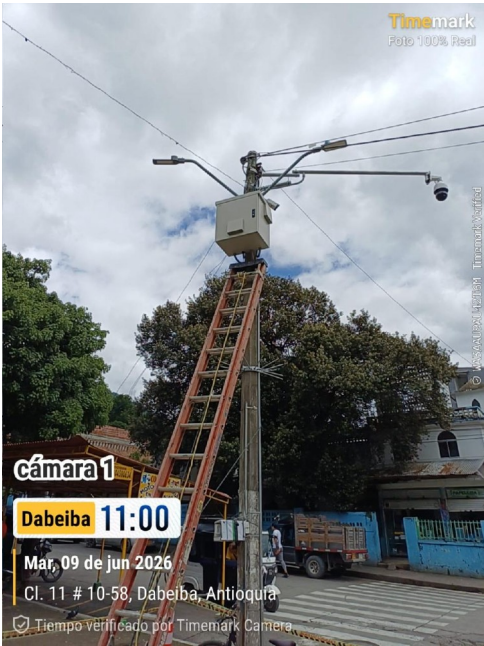
| Estado Brazo de Soporte: | BUENO |

| Requiere Brazo de Soporte: | NO |

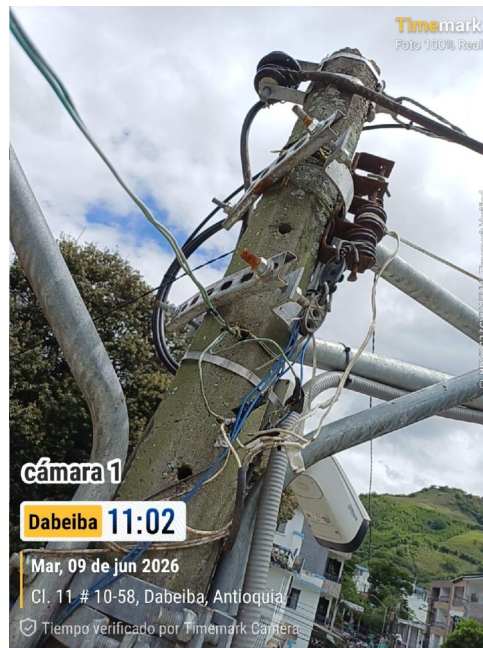
Foto SPT

| Estado SPT: | BUENO |

| Requiere SPT: | NO |

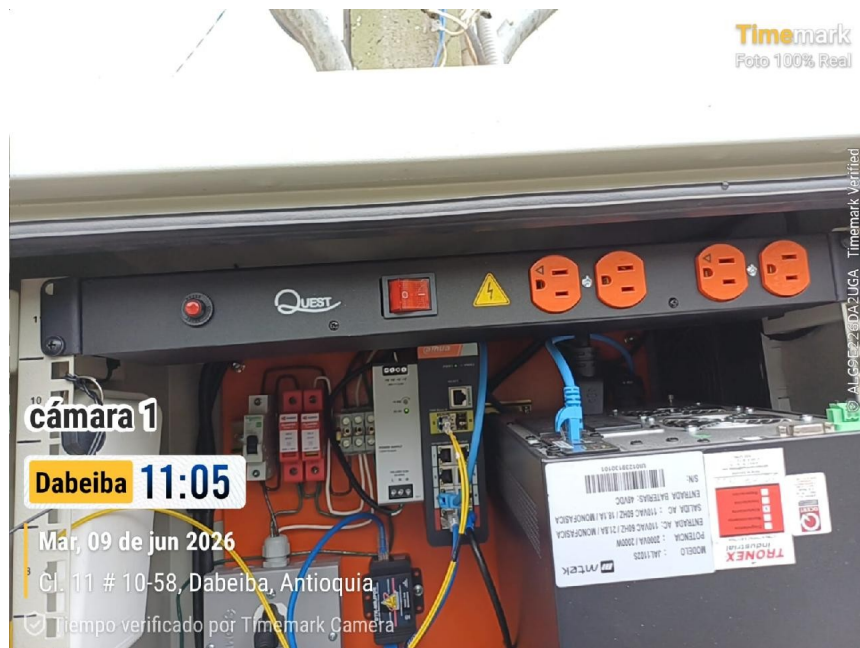
Foto Toma 125 V

| Estado Toma 125 V: | BUENO |

| Requiere Toma 125 V: | NO |
