## 1. LOCALIZACIÓN DEL DIAGNÓSTICO

| Municipio | Dabeiba |
| Vereda / sector | EL PITAL |
| Dirección del punto / sector | Estación De Servicio Las Guaduas |

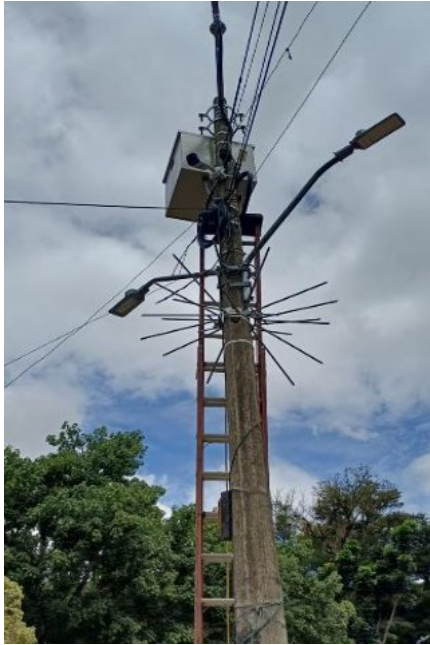
| Estado en el que se encuentra el anclaje: | | BUENO |

| Requiere Cambio de anclaje: | | NO |

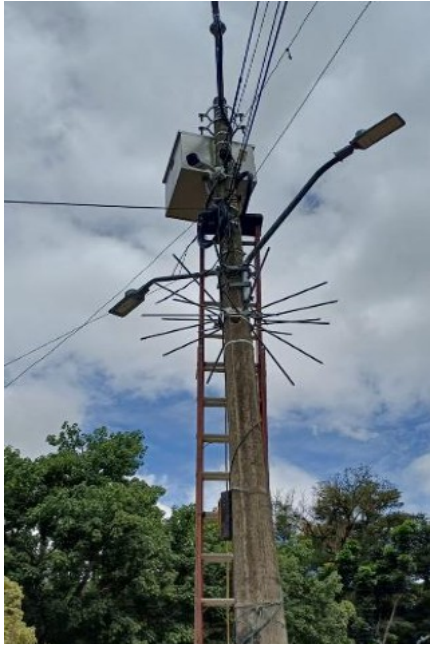
| Existe Gabinete Metálico: | | BUENO |

| Requiere Gabinete Metálico: | | NO |

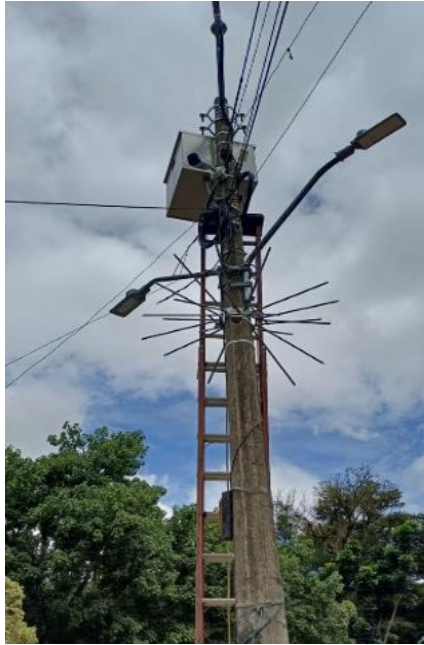
| Existe Corona Antiescalatoria: | BUENO |

| Requiere Corona Antiescalatoria: | NO |

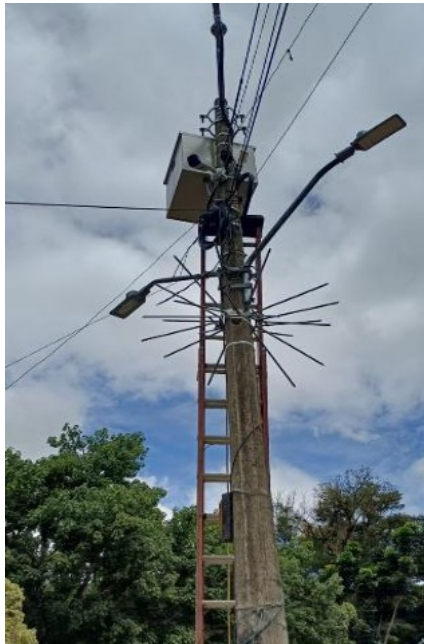
| Estado Brazo de Soporte: | BUENO |

| Requiere Brazo de Soporte: | NO |

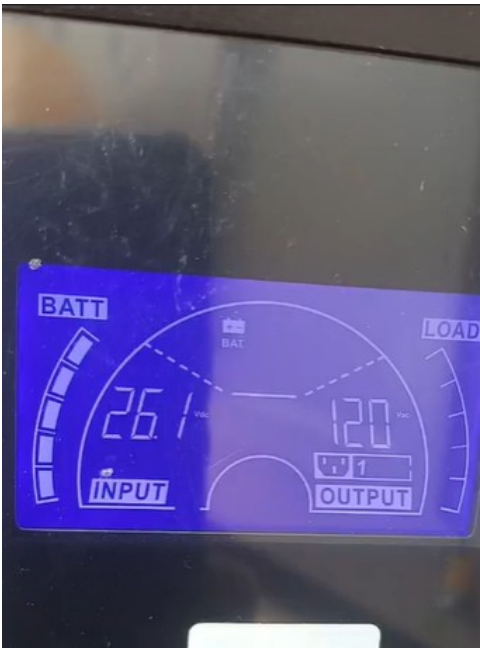
| Foto UPS | |

| Estado UPS: | BUENO |
| Observaciones UPS: | UPS en buen estado, se realizarón pruebas de autonomia durante 10 minutos |

| Requiere UPS: | NO |

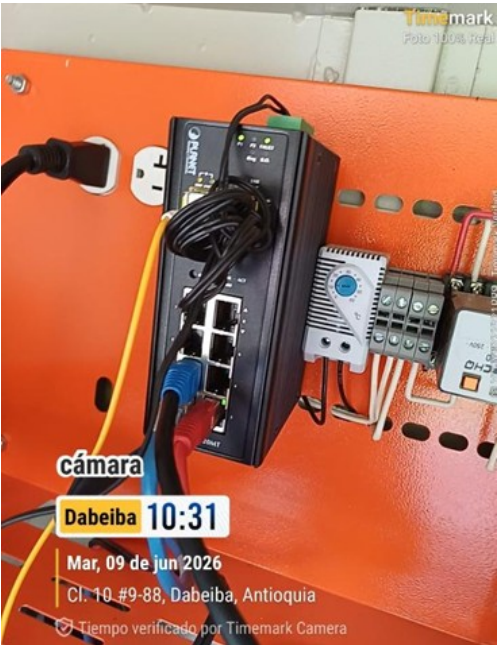
| Estado Switch: | BUENO |
| Observaciones Switch: | Switch de 8 puertos en buen estado, cuenta con 5 puertos disponibles. |

| Requiere Switch: | NO |

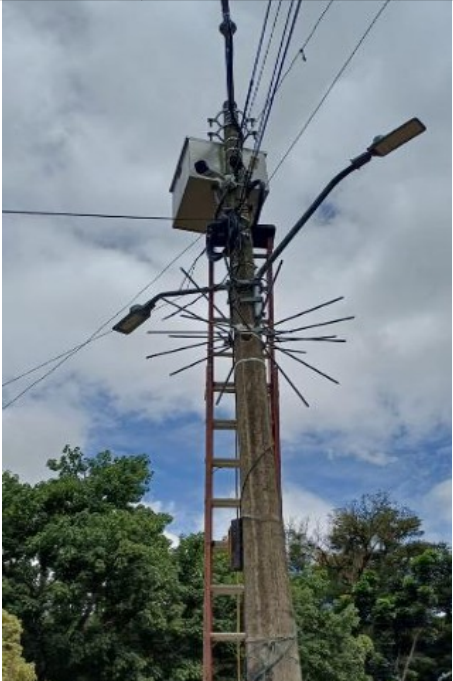
| CÁMARA EXISTENTE 1 | |

| Tipo de cámara | FIJA |
| Estado de la cámara | BUENO |

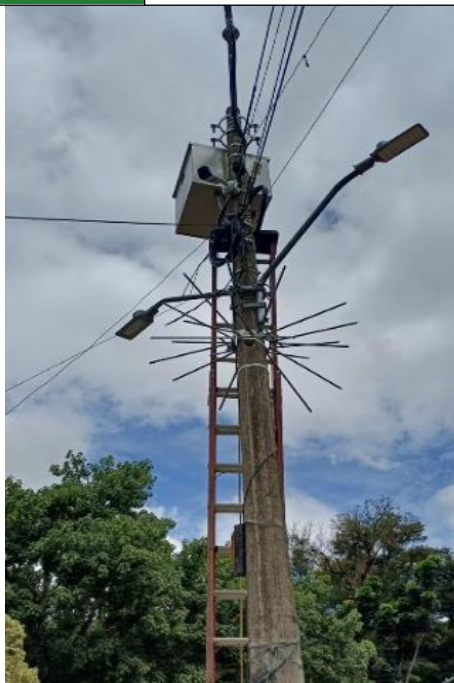
| CÁMARA EXISTENTE 2 | |

| Tipo de cámara | PTZ |

| Estado de la cámara | | BUENO |

| ¿Requiere Cámara? | | NO |
