| Operador | UNION TEMPORAL AEI |
| Contrato disponible | 169_2026 |

| El mantenimiento tiene relación con cuál componente: | CCM |
| Información ubicación CCM: | 6.326922, -75.768736<br>ESTACIÓN POLICIA |

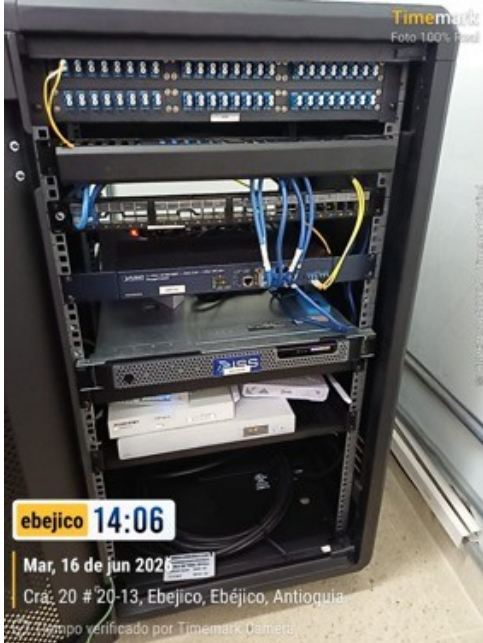
| 🔌 RACK DE COMUNICACIONES | |
|---|---|
| <p>Foto rack de comunicaciones</p> | |

| 🔌 RACK DE COMUNICACIONES | |
|---|---|
| Estado del rack: | BUENO |

| 🔌 RACK DE COMUNICACIONES | |
|---|---|
| ¿Requiere kit de ventilación doble? | NO |

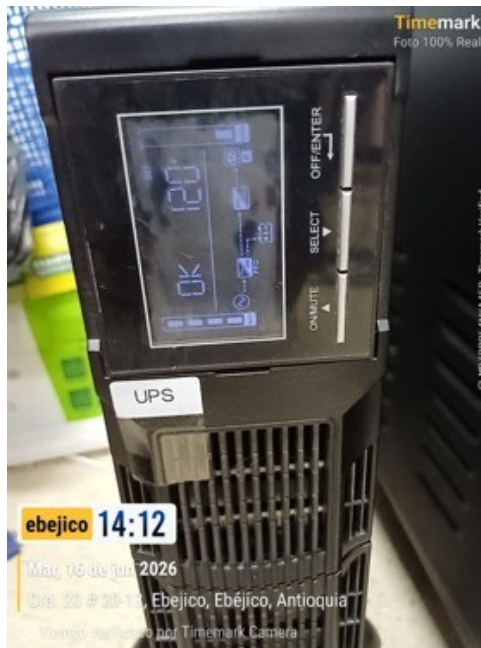
Foto UPS

| 🔌 RACK DE COMUNICACIONES | |
|---|---|
| Estado UPS: | BUENO |

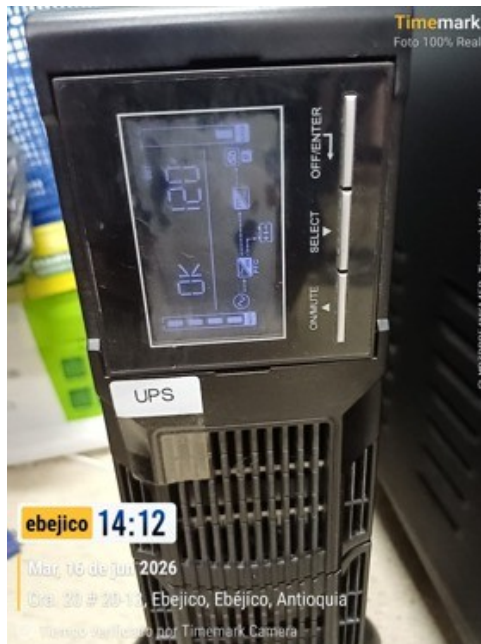
Foto baterías UPS

BUENO

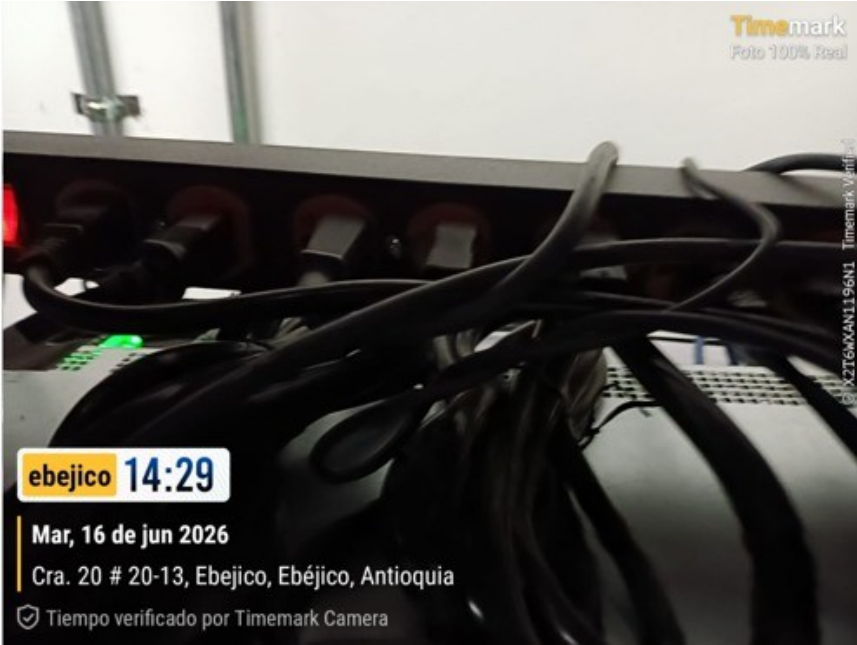
| <p align="center"><b>Foto PDU multitoma</b></p> | |

| Estado PDU multitoma: | REGULAR |
| Observaciones PDU multitoma: | Se recomienda PDU adicional ya que la actual se encuentra en su capacidad completa del 100% |

| ¿Requiere PDU multitoma? | SI |

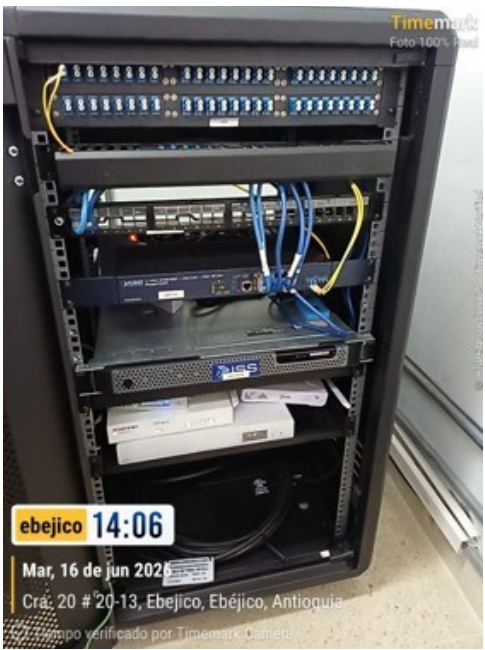
| <p align="center"><b>Foto toma 125 V</b></p> | |

| Estado toma 125 V: | BUENO |

| ¿Requiere toma 125 V? | SI |
| Cantidad toma 125 V (un): | 3 |

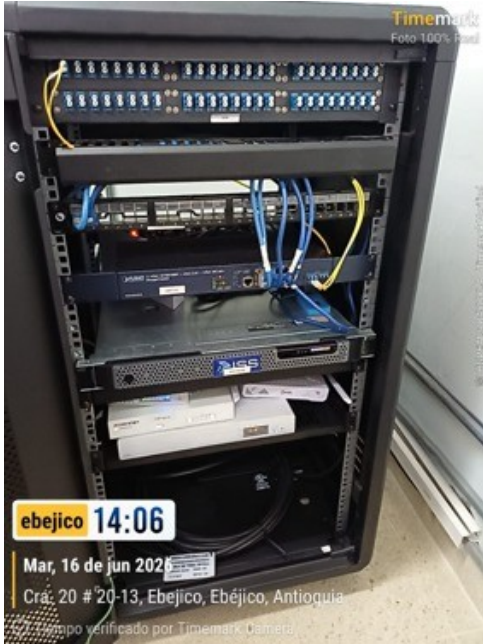
| <div> <div>Foto fibra óptica</div> </div> | |

| Estado fibra óptica: | BUENO |

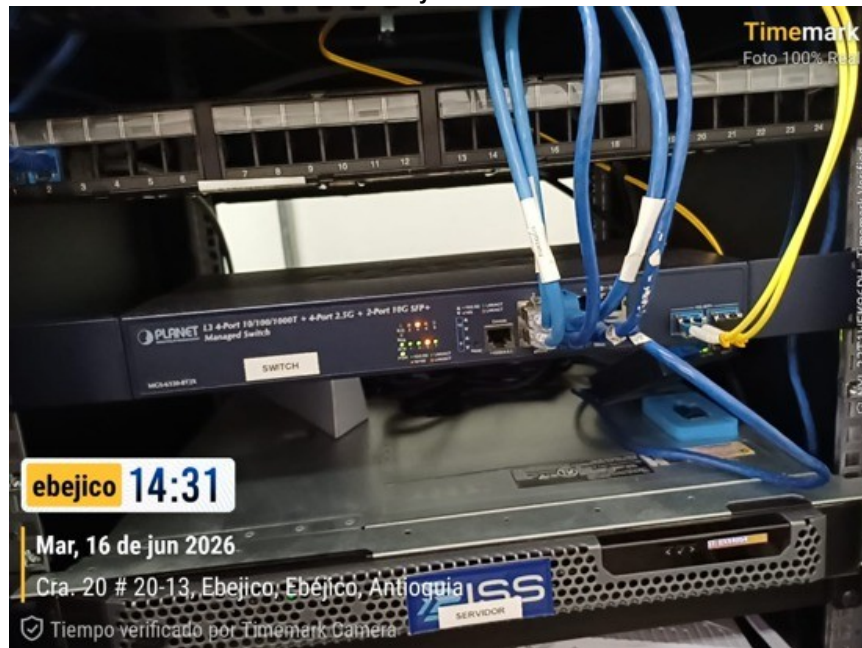
Foto inyector PoE

| Estado inyector PoE: | BUENO |

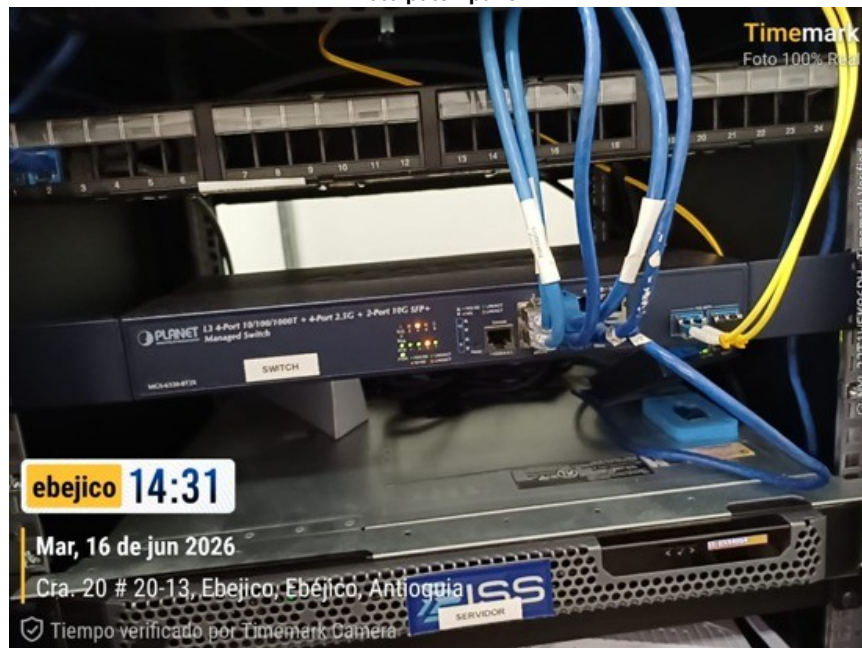
Foto patch panel

BUENO

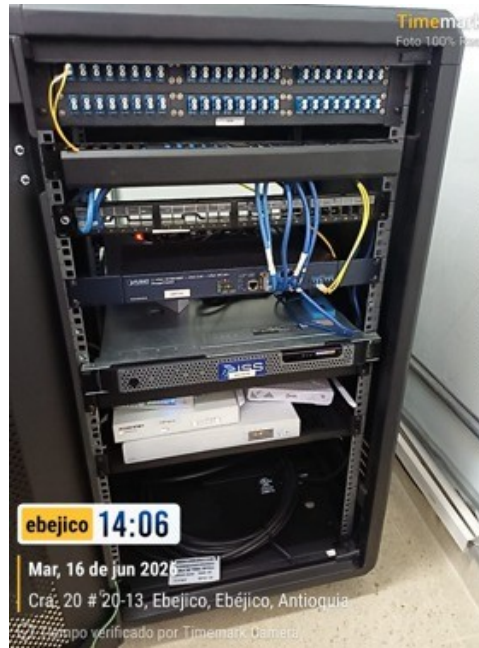
Foto servidor NVR

| Estado servidor NVR: | BUENO |

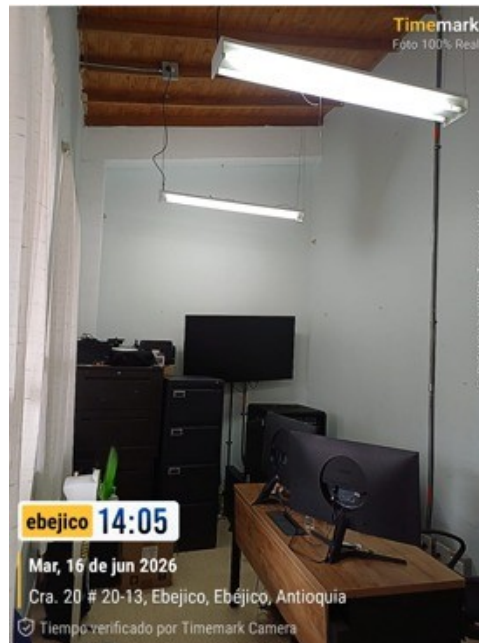
Foto monitor

BUENO

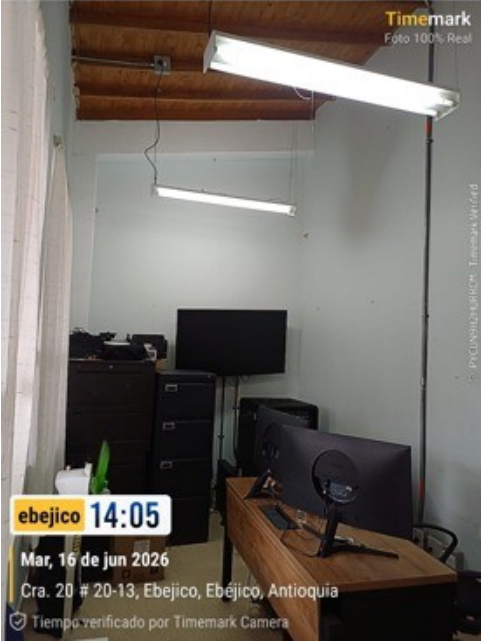
| Foto estación de trabajo | | |

| Estado estación de trabajo: | | REGULAR |
