## 1. LOCALIZACIÓN DEL DIAGNÓSTICO

## 2. INFORMACIÓN GENERAL

| El mantenimiento tiene relación con cuál componente: | CCM |
| Información ubicación CCM: | 6.780317, -76.128483<br>Personaeria municipal de Frontino |

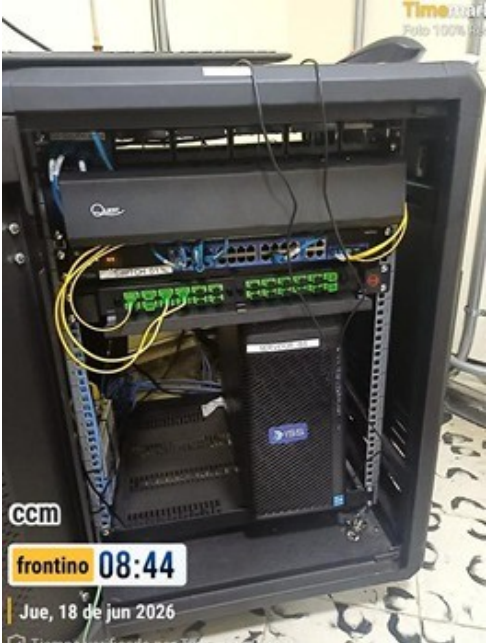
| Foto rack de comunicaciones | |

| Estado del rack: | BUENO |

| ¿Requiere kit de ventilación doble? | NO |

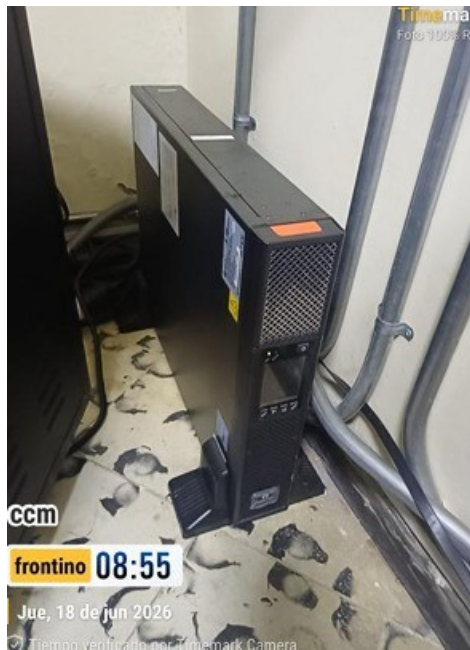
Foto UPS

| Estado UPS: | BUENO |

| Observaciones UPS: | UPS en buen estado, se recomienda limpieza para prevenir sobrecalentamientos, reducir el riesgo de fallas eléctricas y prolongar la vida útil de sus componentes, garantizando así una operación más segura y confiable del sistema de respaldo de energía |

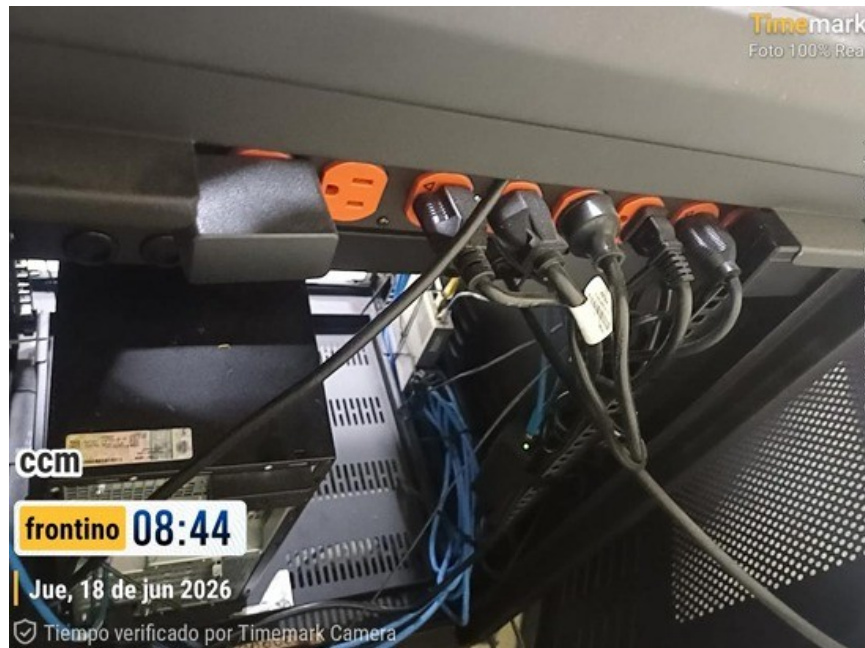
Foto PDU multitoma

| Estado PDU multitoma: | REGULAR |

| ¿Requiere PDU multitoma? | SI |
| Observaciones PDU multitoma: | La implementación de una nueva PDU permitirá una distribución eléctrica más segura y organizada, reducirá el riesgo de sobrecargas y garantizará una adecuada gestión de la energía para los equipos del sistema. |

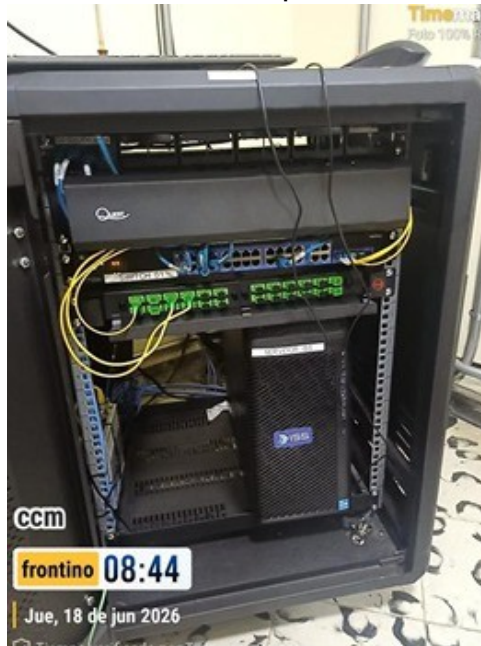
Foto fibra óptica

| Estado fibra óptica: | BUENO |

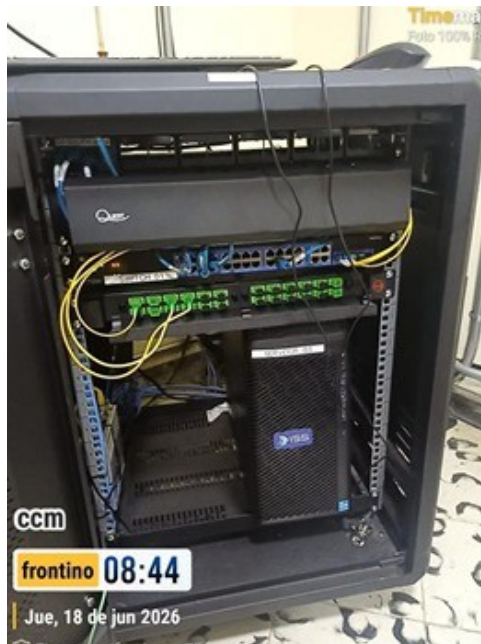
Foto ODF

| Estado ODF: | BUENO |

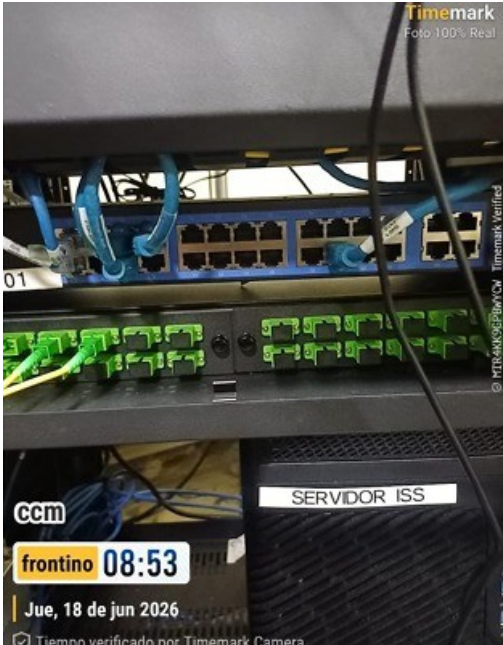
| <p><b>Foto switch</b></p> | |

| Estado switch: | BUENO |
| Observaciones switch: | e cuenta con un switch de 24 puertos de los cuales actualmente tiene 18 disponibles. |

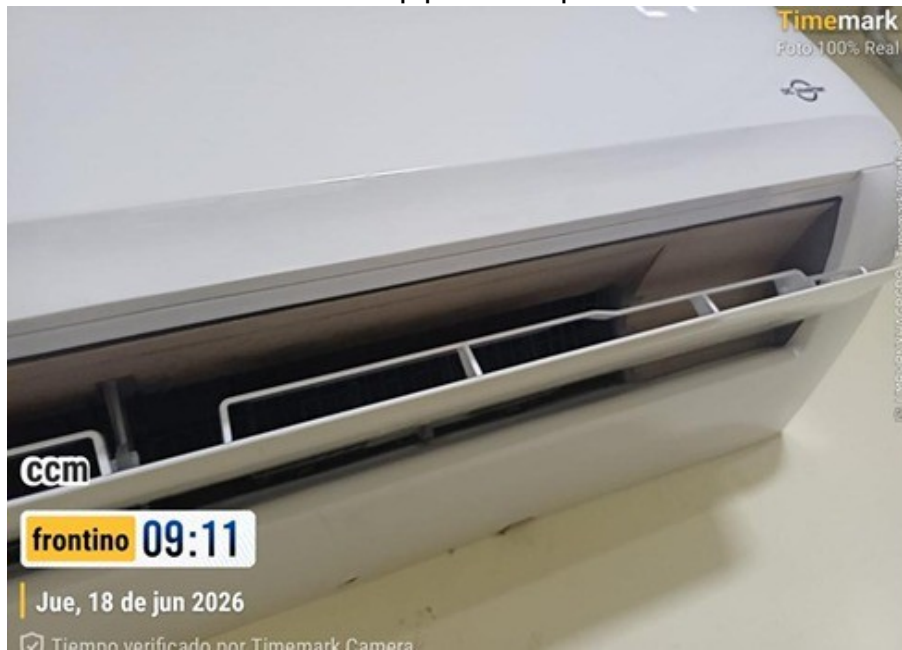
Foto equipo A/C mini split

| Estado equipo A/C mini split: | BUENO |

| Observaciones equipo A/C mini split: | Se recomienda realizar mantenimiento preventivo para garantizar su correcto funcionamiento, optimizar su eficiencia energética y prolongar su vida útil. |

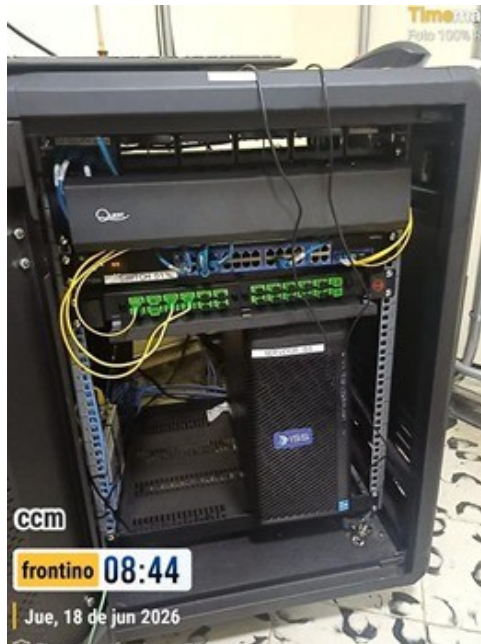
Foto servidor NVR

| Estado servidor NVR: | BUENO |

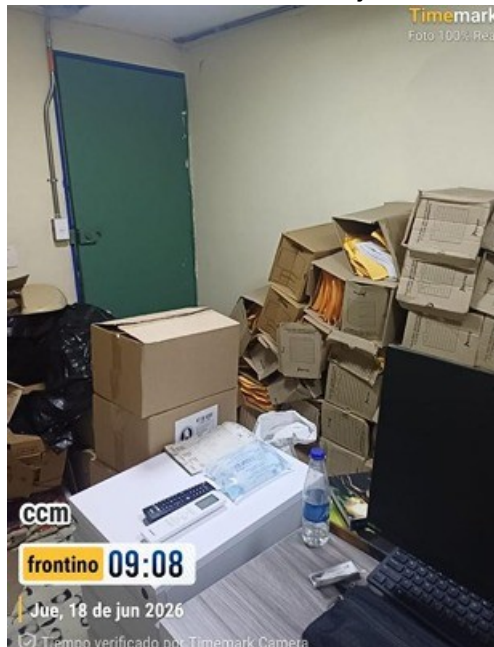
Foto estación de trabajo

Estado estación de trabajo: REGULAR

| Observaciones estación de trabajo: | Se requiere la limpieza del area de trabajo, se requiere despejar area de monitoreo |
