## 1. LOCALIZACIÓN DEL DIAGNÓSTICO

| Municipio | Frontino |
| Fecha diagnóstico | 21/07/2026 |

| El mantenimiento tiene relacion con cual componente: | CCTV |

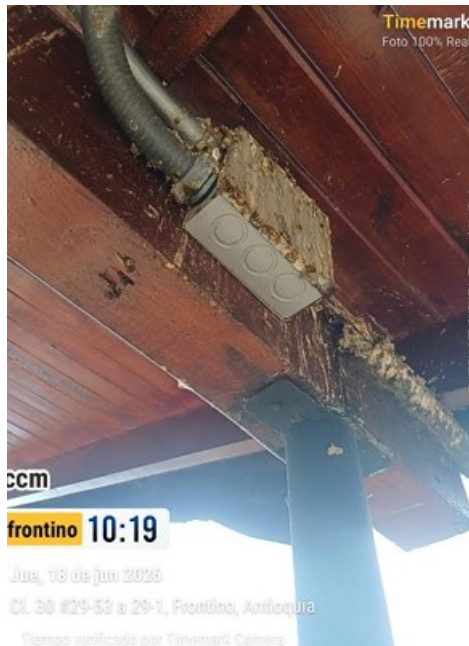
| ANCLAJE | |
|---|---|
| Tipo de anclaje: | FACHADA |
| Estado en el que se encuentra el anclaje: | MALO |

| Requiere Cambio de anclaje: | NO |

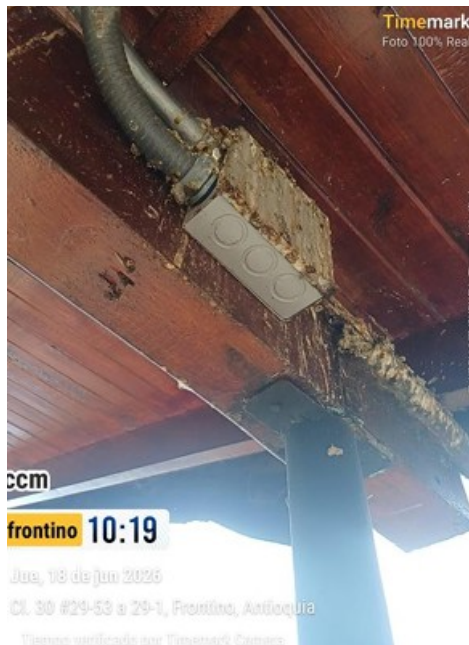
| Estado Tubería: | REGULAR |

| Requiere Infraestructura Subterránea: | NO |

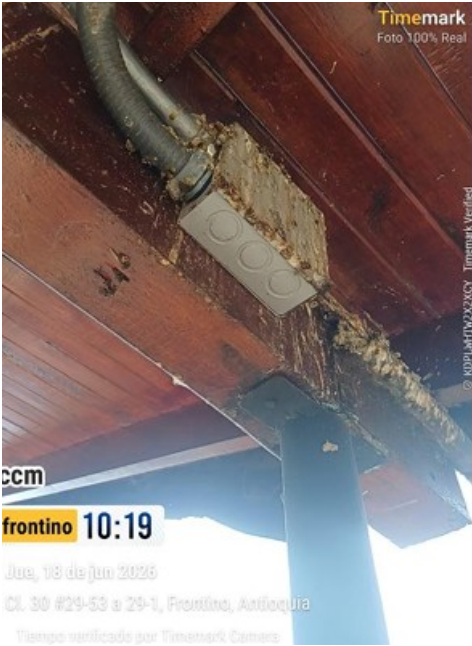
| ACOMETIDA ELÉCTRICA | |
|---|---|
| Foto Tubería | |

| ACOMETIDA ELÉCTRICA | |
|---|---|
| Estado Tubería: | REGULAR |
| Observaciones Tubería: | Se requiere realizar limpieza y mantenimiento preventivo por suciedad |

| Ingrese observaciones generales y detalles identificados en el proceso de diagnostico | Esta camara conecta al CCM de la alcaldia por lo que no cuenta con Gabinete, requiere de mantenimiento preventivo ya que presenta demasiada suciedad que puede crear corrosion en la tuberia. |
