**FICHA TÉCNICA DIAGNÓSTICO  
MANTENIMIENTO  
Proyecto Tasa de Seguridad**

| Contrato disponible | 169_2026 |

| Municipio | Frontino |
| Dirección del punto / sector | Calle 35, Frontino, Antioquia |

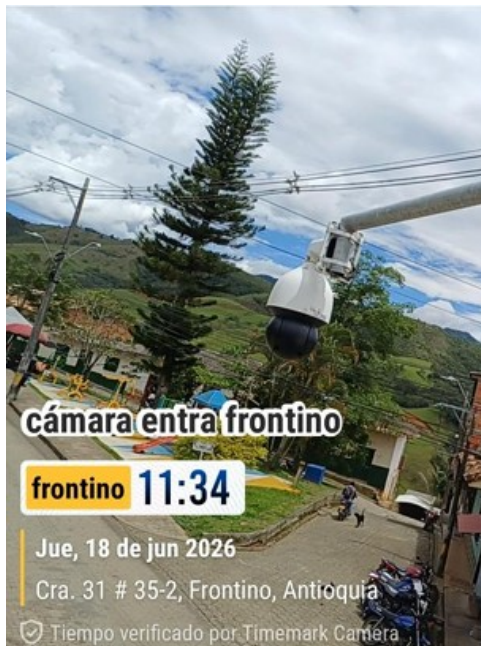
| ANCLAJE | |
|---|---|
| Estado en el que se encuentra el anclaje: | BUENO |

Requiere Cambio de anclaje:

NO

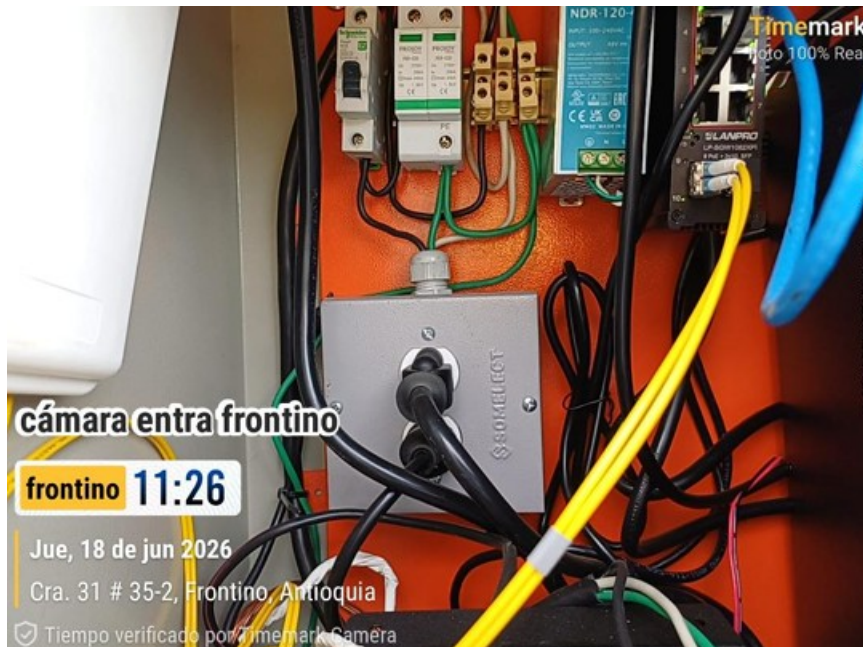
GABINETE METÁLICO

BUENO

Requiere Gabinete Metálico:

NO

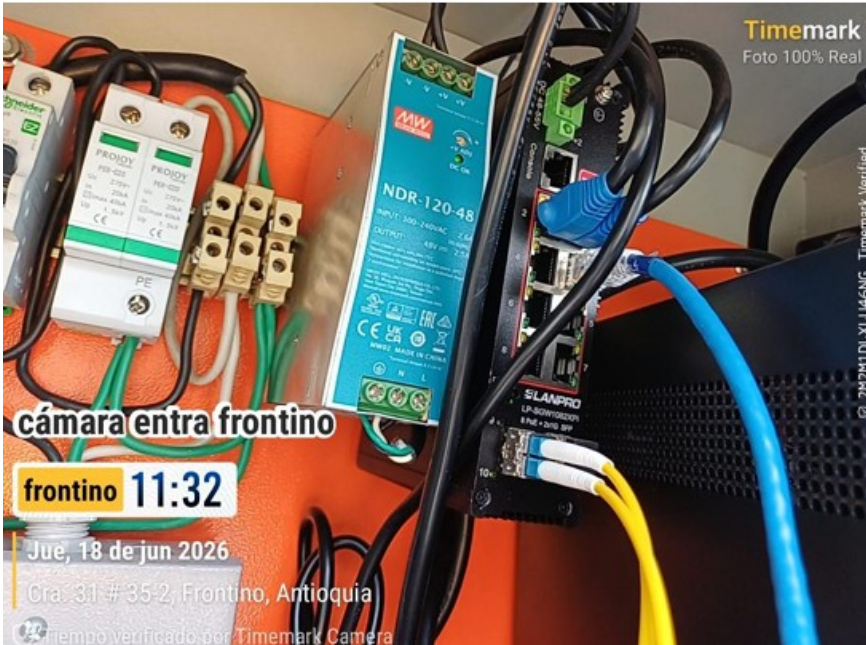
Foto UPS

| ACOMETIDA ELÉCTRICA | |
|---|---|
| Estado UPS: | BUENO |

| Requiere UPS: | NO |
|---|---|
| Observaciones UPS: | Se realizó pruebas en la UPS y esta logro mantener los equipos energizados. |

| Requiere UPS: | NO |

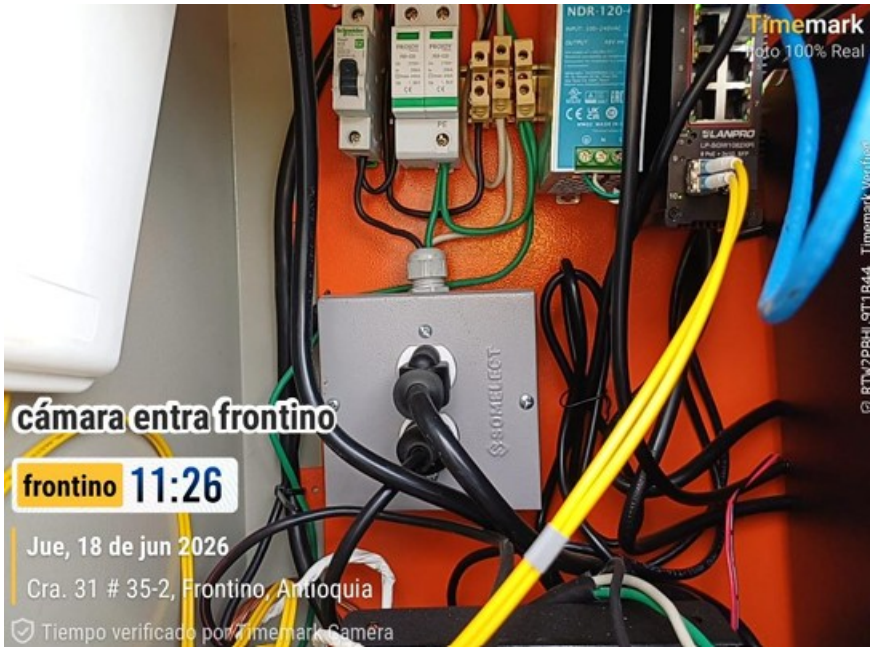
Foto Toma 125 V

| Estado Toma 125 V: | BUENO |

| Requiere Toma 125 V: | NO |

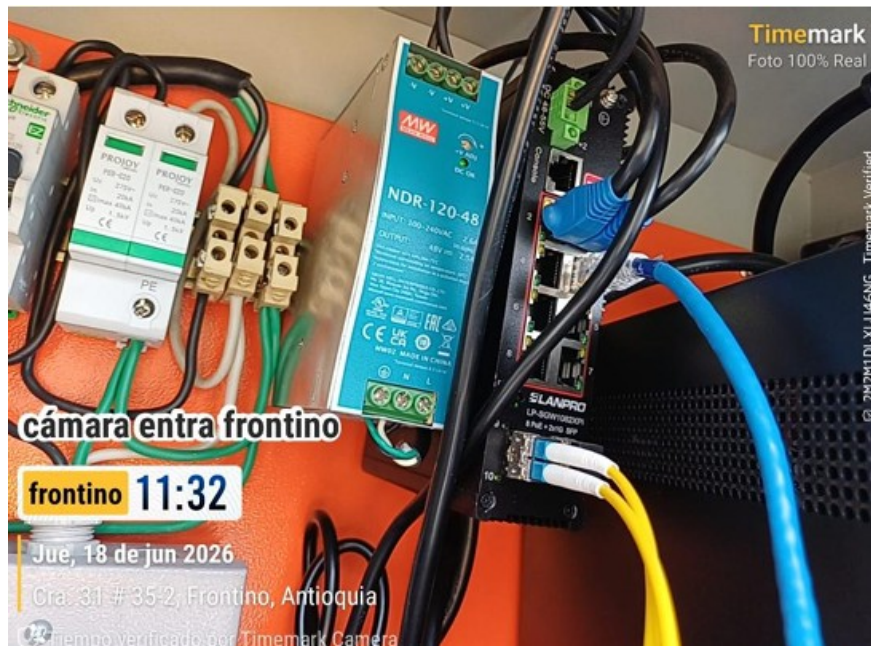
| Estado Switch: | BUENO |

| Requiere Switch: | NO |

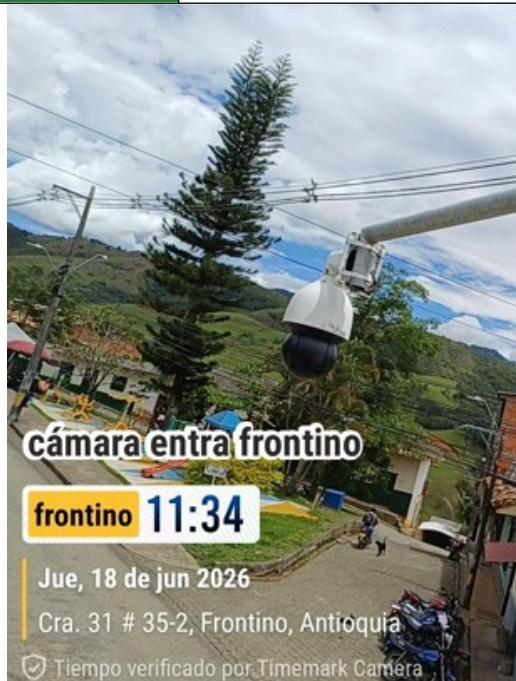
| | CÁMARA EXISTENTE 1 |

| Tipo de cámara | PTZ |
| Estado de la cámara | BUENO |

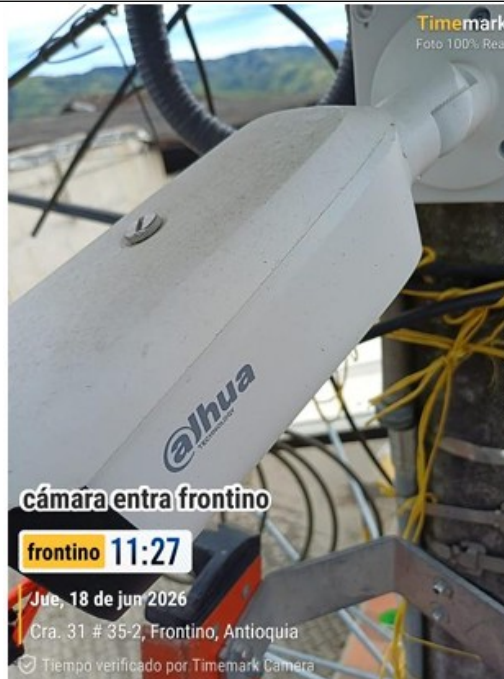
| | CÁMARA EXISTENTE 2 |

| Tipo de cámara | LPR |
| Estado de la cámara | BUENO |
