| | <b>FICHA TÉCNICA DIAGNÓSTICO<br/>MANTENIMIENTO</b><br><b>Proyecto Tasa de Seguridad</b> | <br>GOBERNACIÓN DE ANTIOQUIA<br>República de Colombia |

| Contrato disponible | 169_2026 |

| Municipio | Heliconia |
| Vereda / sector | LA CHORRERA |

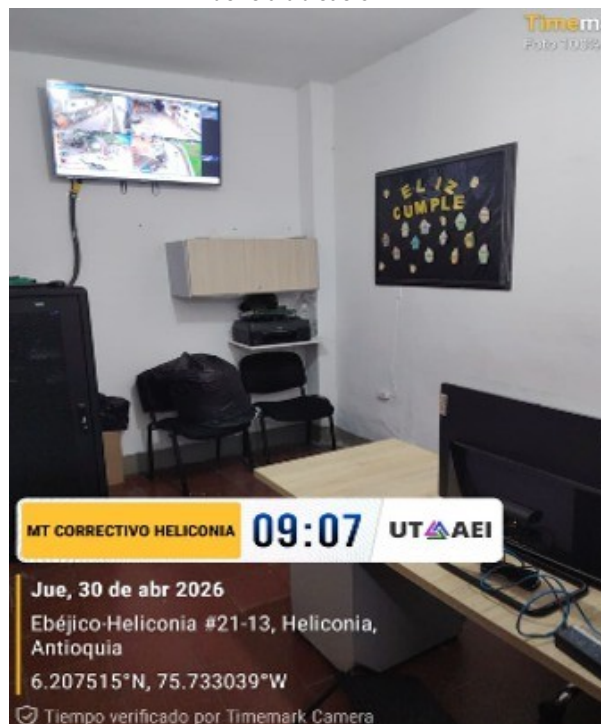
### Evidencia ubicación CCM

| Información ubicación CCM: | 6.207475, -75.733083<br>ESSTACIÓN DE POLICIA |

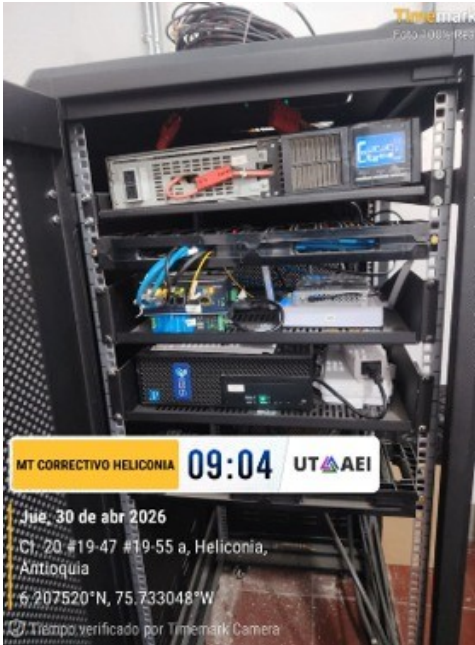
| Foto rack de comunicaciones | |

| Estado del rack: | BUENO |

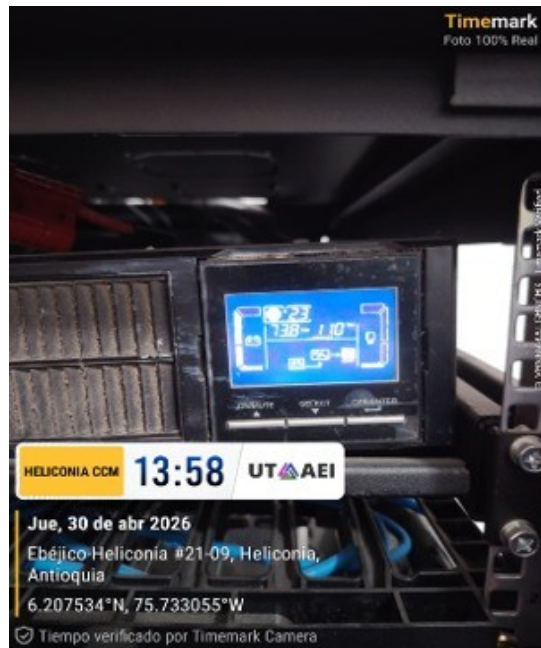
### Foto UPS

| Estado UPS: | BUENO |

| ¿Requiere UPS? | SI |
| Tipo de UPS requerida: | UPS_3_0 |
| Observaciones UPS: | debido al crecimiento proyectado de la infraestructura tecnológica, el tiempo de autonomía resulta limitado, para garantizar una operación prolongada y segura se recomienda cambiar la UPS por una de mayor capacidad, se recomienda de 3KVA. |

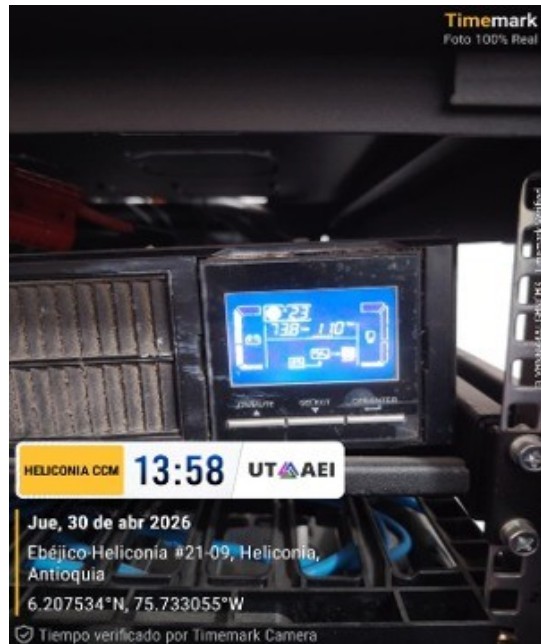
### Foto baterías UPS

| Estado baterías UPS: | BUENO |

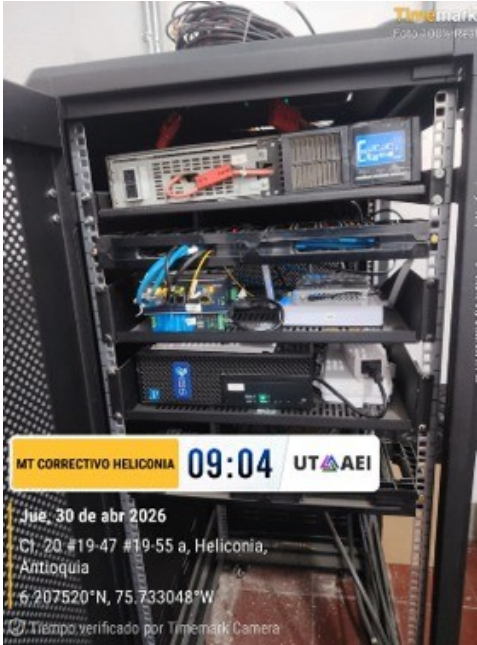
| <p align="center"><b>Foto protección</b></p> | |

| Estado protección: | BUENO |

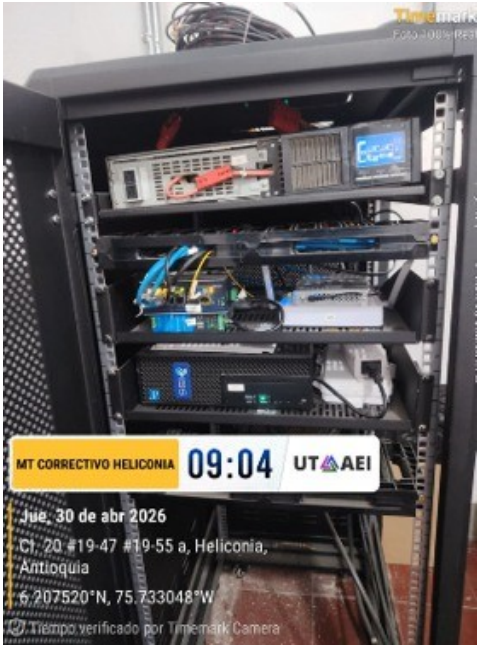
| <p align="center"><b>Foto PDU multitoma</b></p> | |

| Estado PDU multitoma: | BUENO |

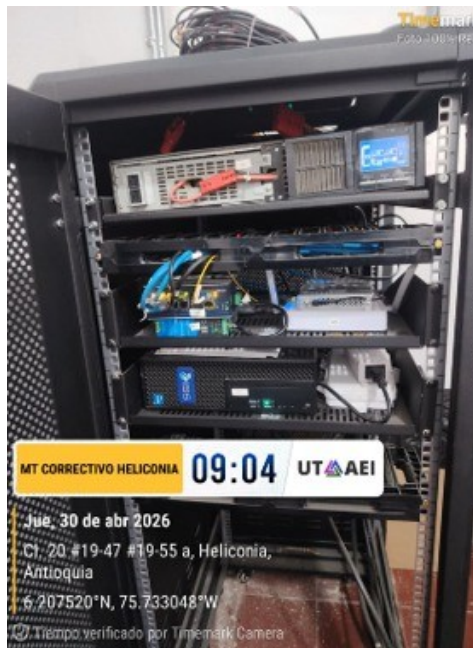
Foto toma 125 V

| Estado toma 125 V: | BUENO |

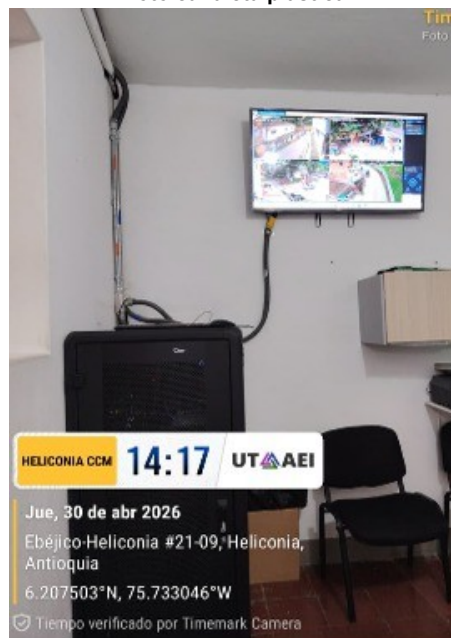
Foto canaleta plástica

| Estado canaleta plástica: | BUENO |

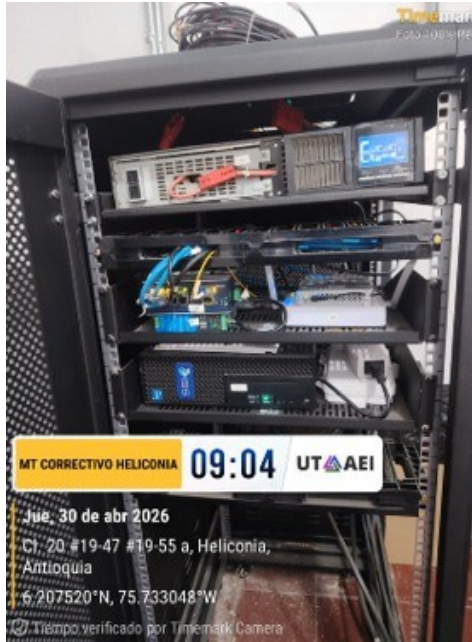
Foto fibra óptica

Existe fibra óptica: SI  
 Estado fibra óptica: BUENO

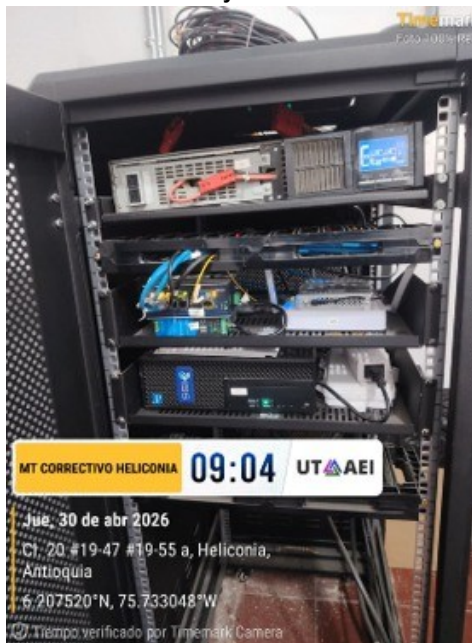
Foto inyector PoE

Existe inyector PoE: SI  
 Estado inyector PoE: BUENO

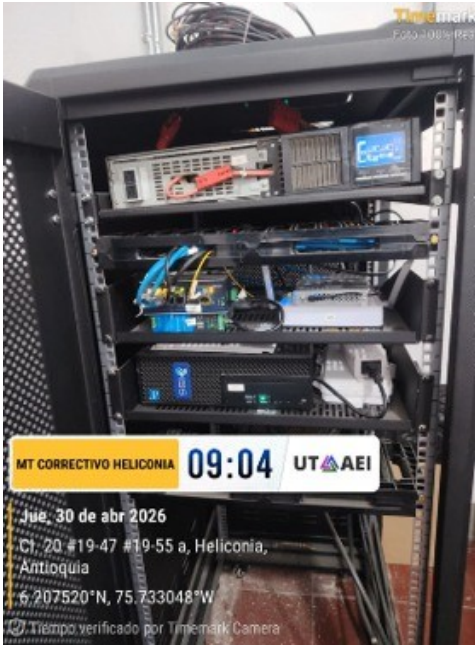
| <p>Foto patch cord</p> | |

| Estado patch cord: | BUENO |

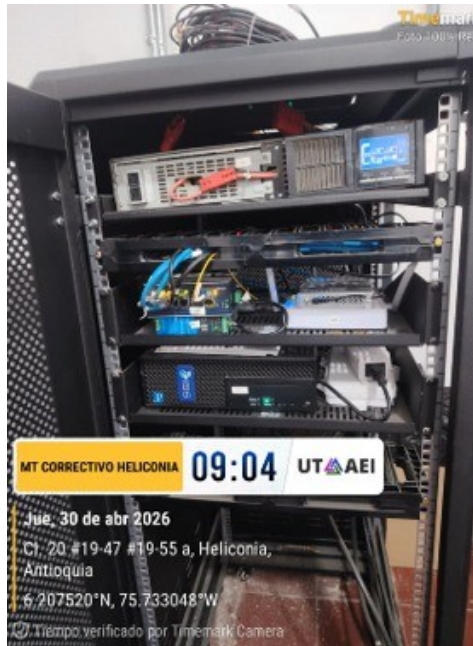
Foto switch

| Estado switch: | BUENO |

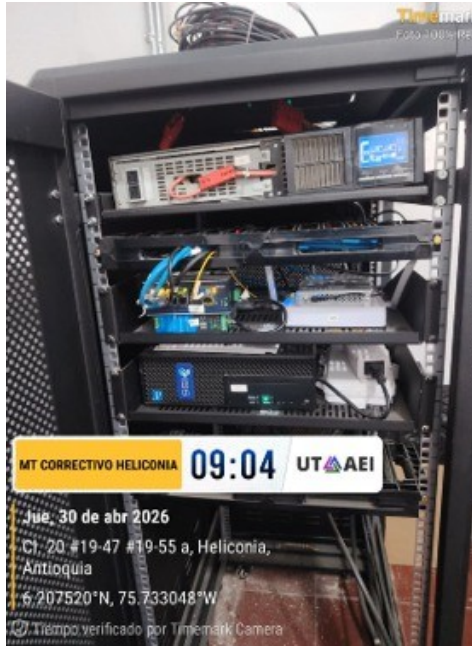
Foto servidor NVR

| Estado servidor NVR: | BUENO |

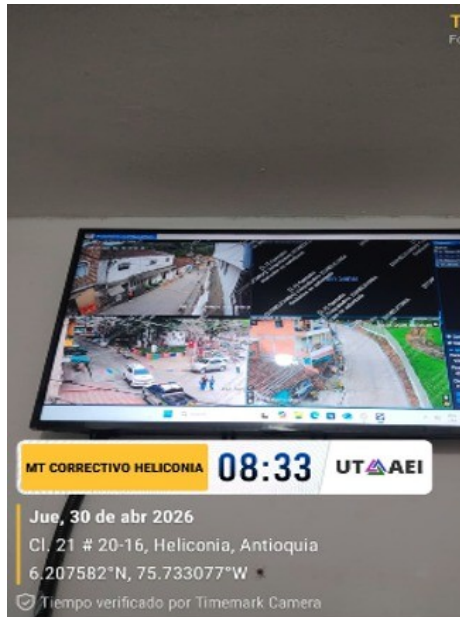
Foto monitor

MALO

| Observaciones monitor: | se tiene es un televisor el cual no cuenta con la resolución indicada para poder visualizar la PTZ, adicionalmente el televisor físicamente ya se encuentra bastante deteriorado. Se recomienda monitor para la correcta visualización de las cámaras |

SI

MONITOR\_55

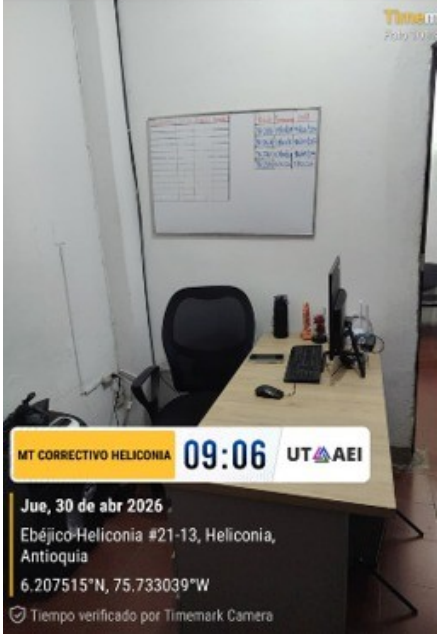
| Estado estación de trabajo: | BUENO |

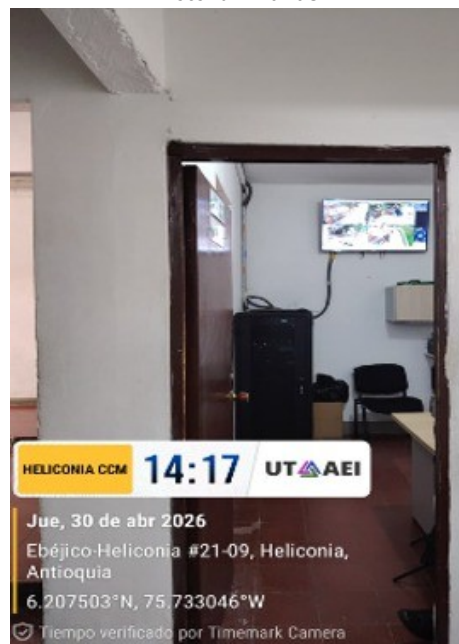
Foto luminarias

BUENO

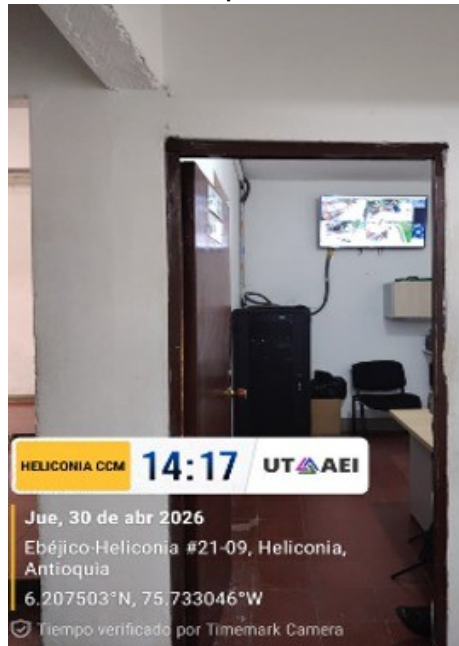
Foto puertas

BUENO
