| Operador | UNION TEMPORAL AEI |
| Contrato disponible | 169_2026 |

| Vereda / sector | EL HATILLO |

| El mantenimiento tiene relacion con cual componente: | CCTV |

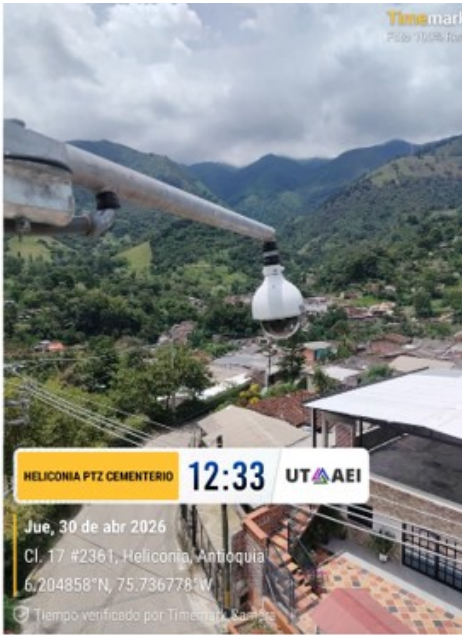
| Estado en el que se encuentra el anclaje: | BUENO |

| Requiere Cambio de anclaje: | NO |

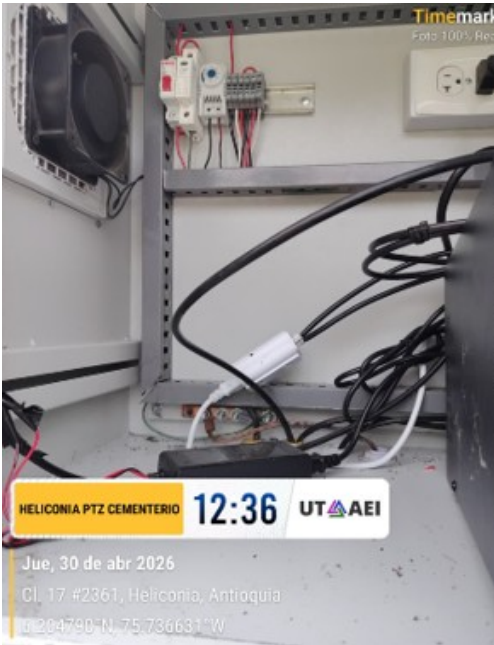
| Existe Gabinete Metálico: | BUENO |
| Observaciones Gabinete: | requiere una limpieza general preventiva, debido a la acumulación de polvo, |

| Requiere Gabinete Metálico: | NO |

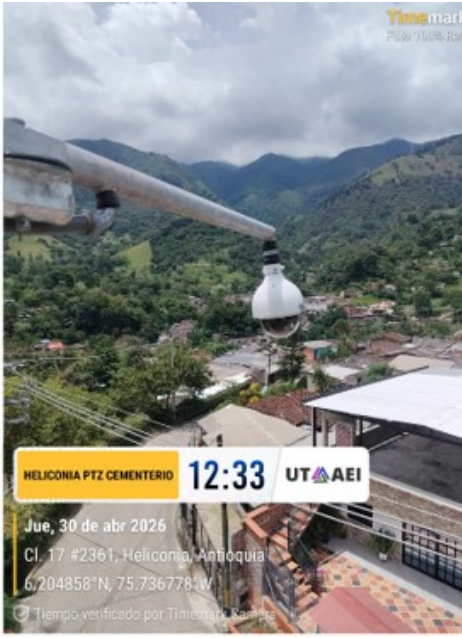
| Estado Brazo de Soporte: | BUENO |

| Requiere Brazo de Soporte: | NO |

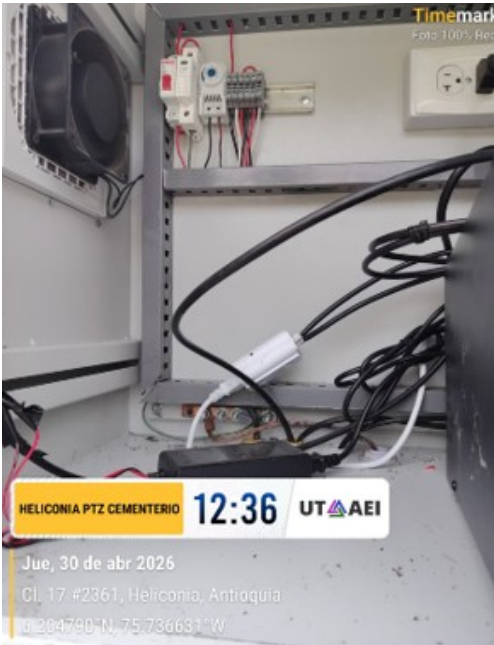
| Foto Toma 125 V | |

| Estado Toma 125 V: | BUENO |

| Requiere Toma 125 V: | NO |

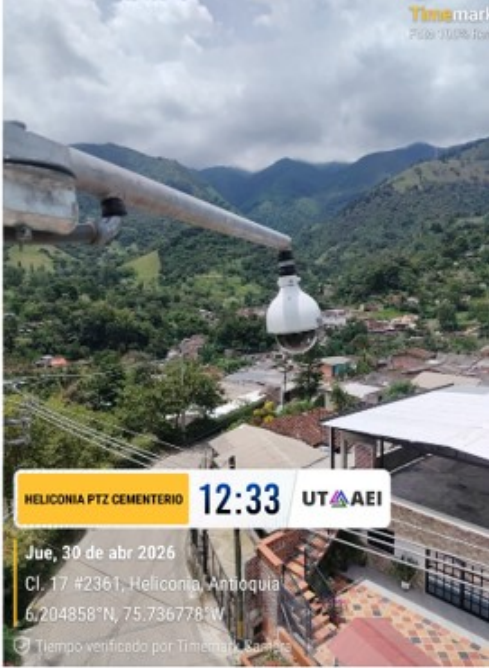
| CÁMARA EXISTENTE 1 | |

| Estado de la cámara | BUENO |

| ¿Requiere Cámara? | NO |
