# FICHA TÉCNICA DIAGNÓSTICO MANTENIMIENTO Proyecto Tasa de Seguridad

| Municipio | Heliconia |
| Vereda / sector | LA CHORRERA |

| El mantenimiento tiene relacion con cual componente: | CCTV |

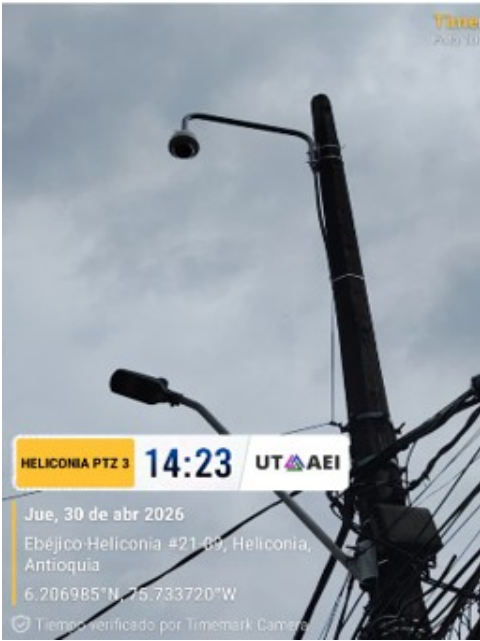
| Estado en el que se encuentra el anclaje: | BUENO |

| Requiere Cambio de anclaje: | NO |

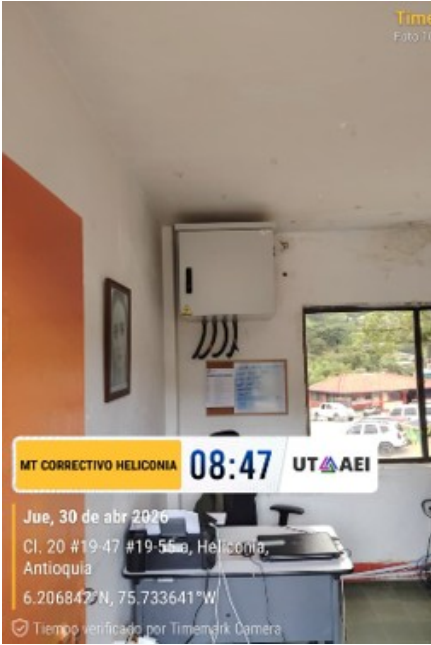
| Existe Gabinete Metálico: | BUENO |
| Observaciones Gabinete: | Gabinee ubicado en el interior de la alcaldia |

| Requiere Gabinete Metálico: | NO |

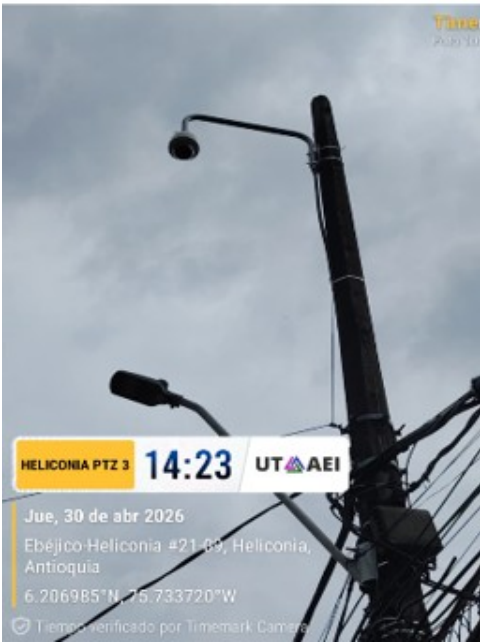
| Existe Corona Antiescalatoria: | BUENO |

| Requiere Corona Antiescalatoria: | NO |

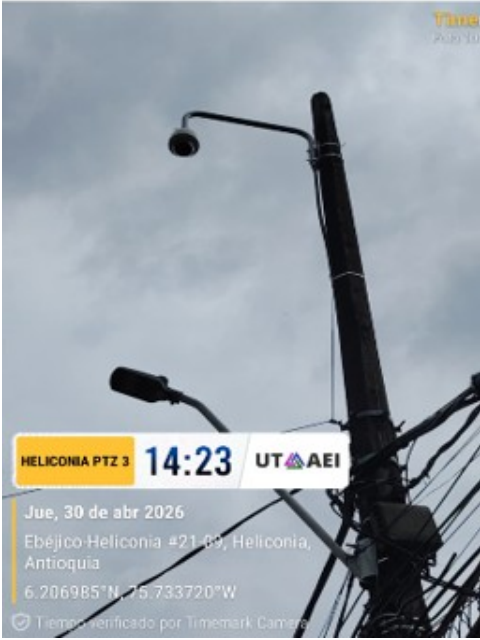
| Estado Brazo de Soporte: | BUENO |

| Requiere Brazo de Soporte: | NO |

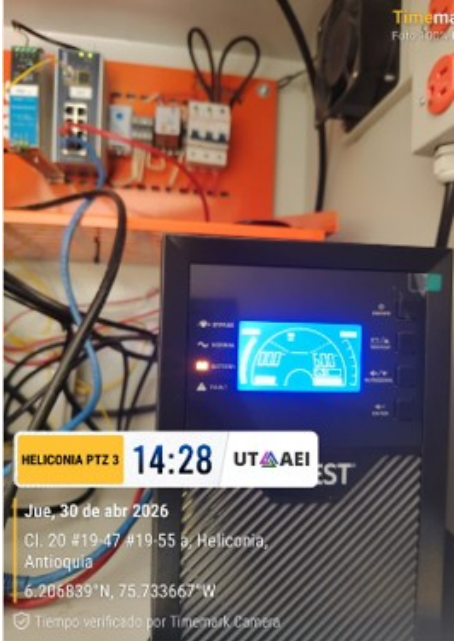
| Foto UPS | |

| Estado UPS: | BUENO |
| Observaciones UPS: | Se realizaron pruebas a la UPS y mantuvo energizados los equipos |

| Requiere UPS: | NO |

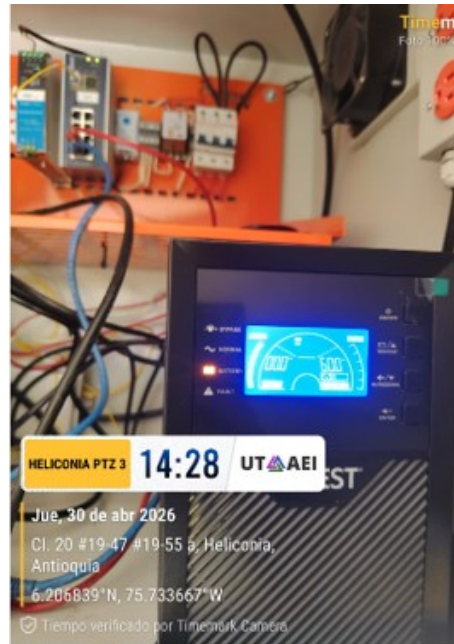
Foto Baterías UPS

| Estado Baterías UPS: | BUENO |

| Requiere Baterías UPS: | NO |

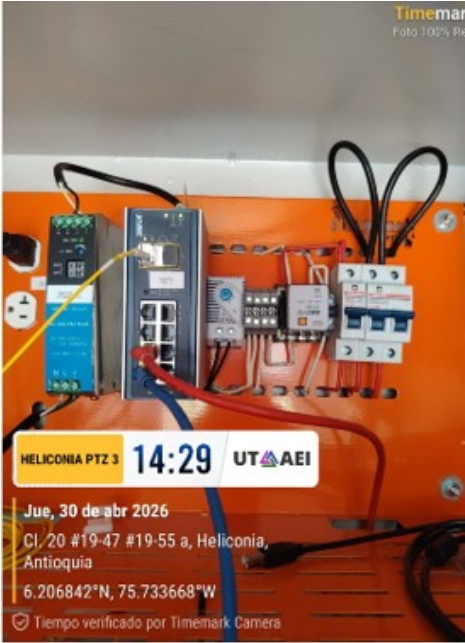
| Estado Switch: | | BUENO |
| Observaciones Switch: | SWITCH 8 PUERTOS se encuentra en buen estado, cuenta con una | |

| Requiere Switch: | NO | |

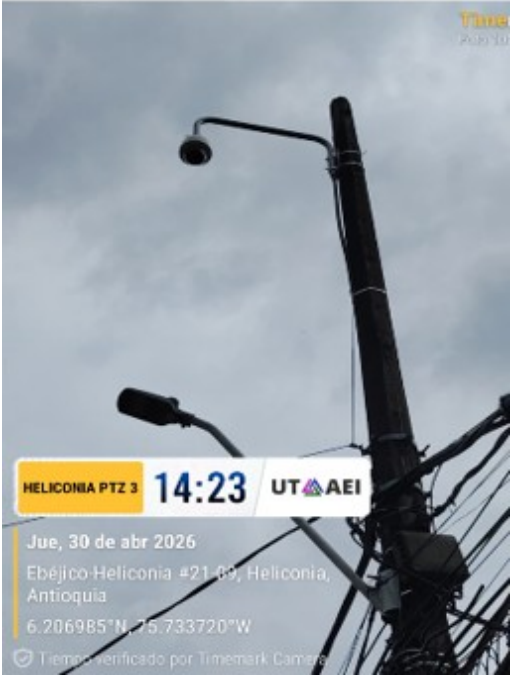
| <b>CÁMARA EXISTENTE 1</b> | | |

| Estado de la cámara | BUENO | |

| ¿Requiere Cámara? | NO | |
