| | <b>FICHA TÉCNICA DIAGNÓSTICO<br/>MANTENIMIENTO<br/>Proyecto Tasa de Seguridad</b> | <br>GOBERNACIÓN DE ANTIOQUIA<br>República de Colombia |

| Municipio | Heliconia |
| Vereda / sector | LA CHORRERA |

| El mantenimiento tiene relación con cual componente: | CCTV |

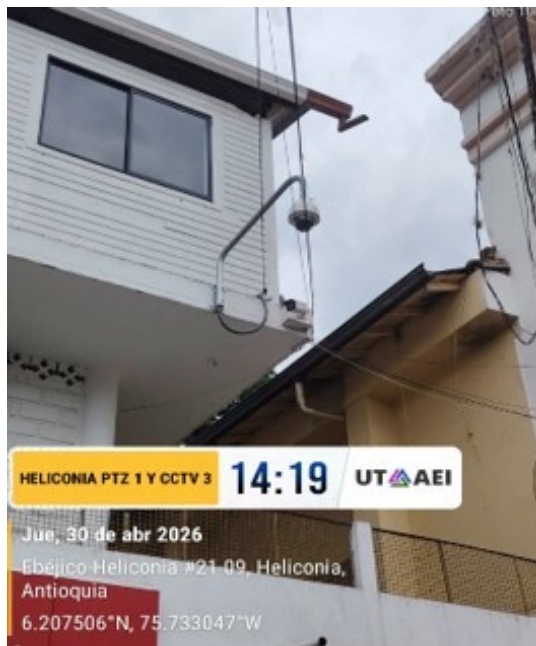
| Tipo de anclaje: | FACHADA |
| Estado en el que se encuentra el anclaje: | REGULAR |

| Requiere Cambio de anclaje: | NO |

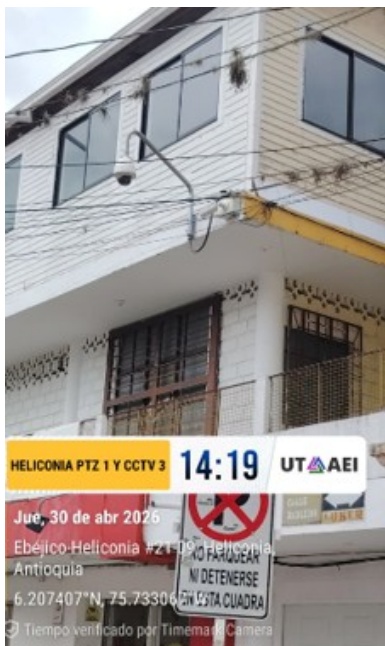
| Existe Brazo de Soporte: | SI |
| Estado Brazo de Soporte: | BUENO |

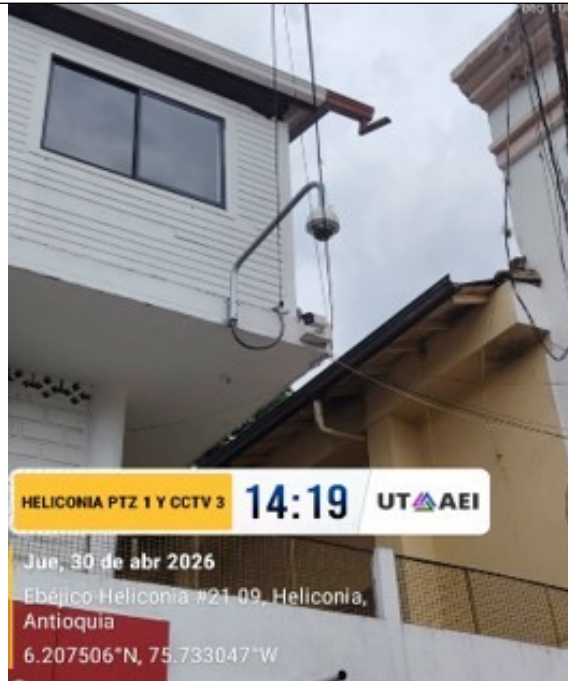
| <b>CÁMARA EXISTENTE 1</b> | |

| Tipo de cámara | PTZ |
| Estado de la cámara | BUENO |

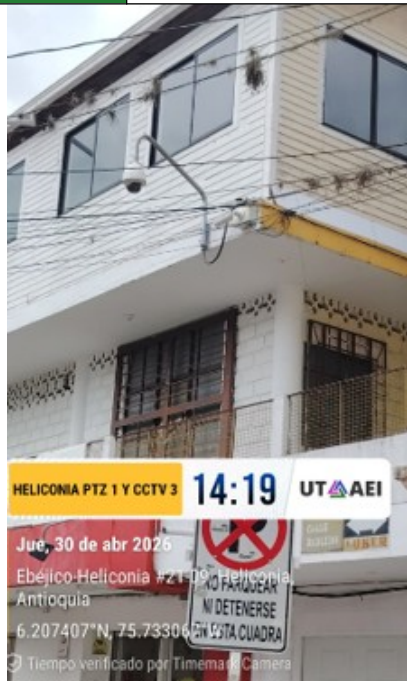
#### CÁMARA EXISTENTE 2

| Tipo de cámara | LPR |
| Estado de la cámara | BUENO |
