# FICHA TÉCNICA DIAGNÓSTICO MANTENIMIENTO Proyecto Tasa de Seguridad

| Municipio | Maceo |
| Fecha diagnóstico | 07/05/2026 |
| Dirección del punto / sector | Empresa Social Del Estado Hospital Marco A. Cardona |

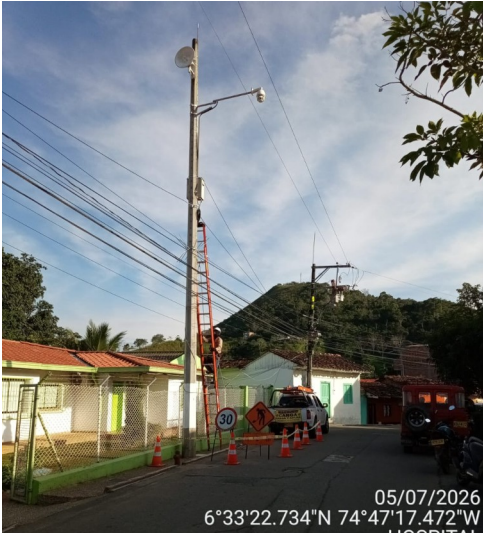
05/07/2026  
6°33'22.734"N 74°47'17.472"W  
HOSPITAL  
MARCO A CARDONA  
DIAGNÓSTICO CONTRATO 170  
MACEO  
ANTIOQUIA

| Estado en el que se encuentra el anclaje: | BUENO |

| Requiere Cambio de anclaje: | NO |
