| Operador | UNION TEMPORAL AEI |
| Contrato disponible | 169_2026 |

## 1. LOCALIZACIÓN DEL DIAGNÓSTICO

| Municipio | Peque |

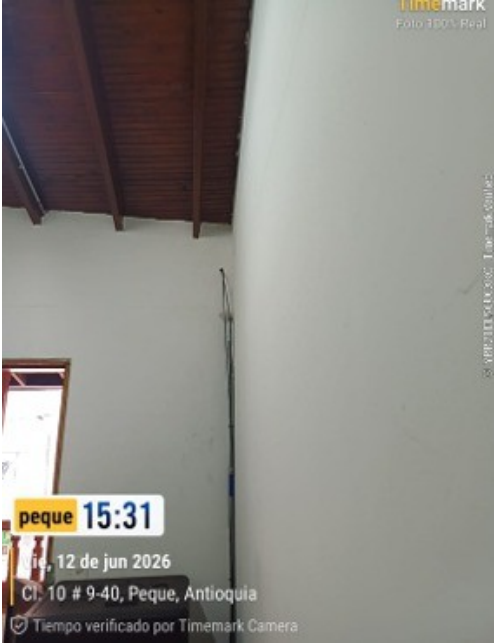
| Foto cables | |

| Estado de los cables: | REGULAR |

| ¿Requiere cables? | SI |
| Tipo de cable requerido: | 2X8+8AWG |
| Cantidad cable 2x8+8 AWG (ml): | 50 |

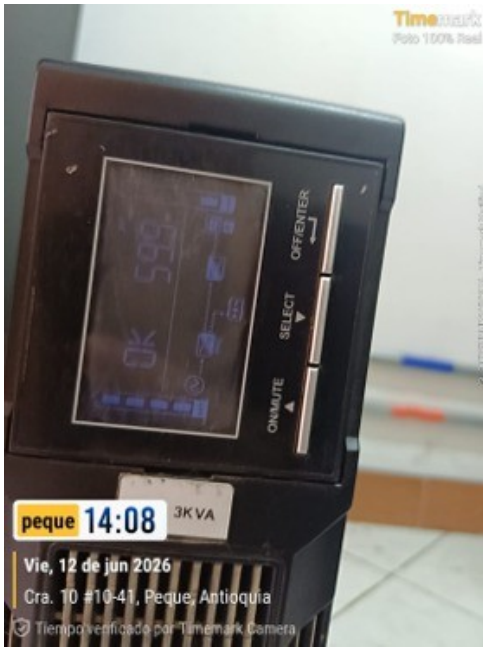
| <p><b>Foto UPS</b></p> | |

| Estado UPS: | BUENO |

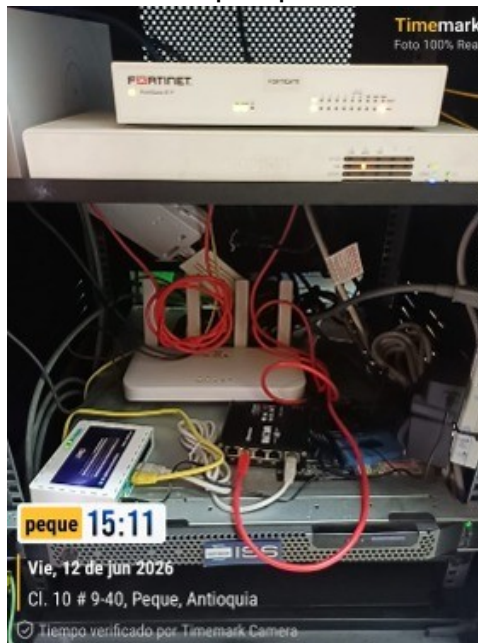
Foto patch panel

| Estado patch panel: | BUENO |

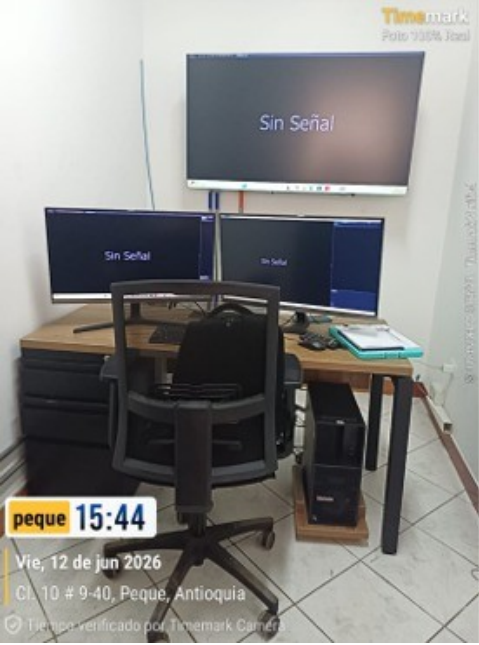
Foto monitor

BUENO
