| | <b>FICHA TÉCNICA DIAGNÓSTICO<br/>MANTENIMIENTO<br/>Proyecto Tasa de Seguridad</b> | <br>GOBERNACIÓN DE ANTIOQUIA<br>República de Colombia |

| Vereda / sector | SAN CRISTOBAL PENA |

| El mantenimiento tiene relación con cuál componente: | CCM |

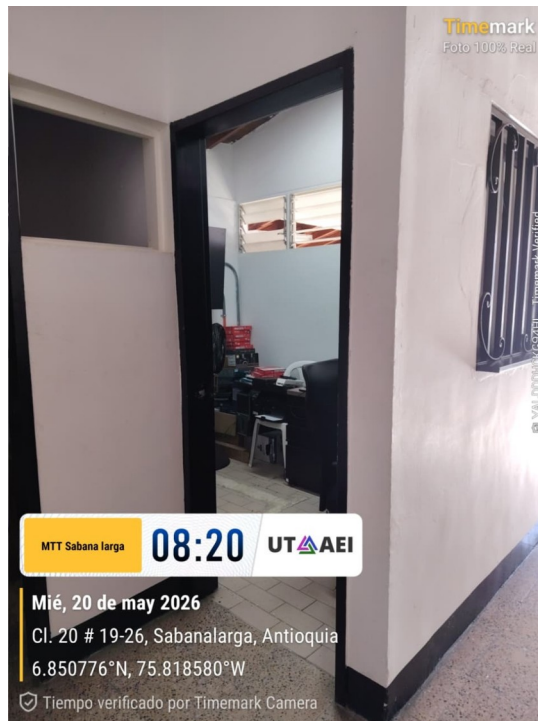
### Evidencia ubicación CCM

| Información ubicación CCM: | Alcaldía del municipio - 6.850814, -75.818469 |

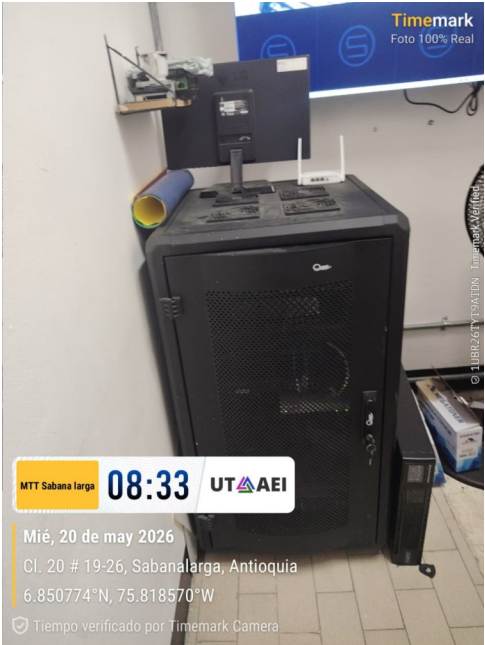
| <p>Foto rack de comunicaciones</p> | |

| Estado del rack: | BUENO |

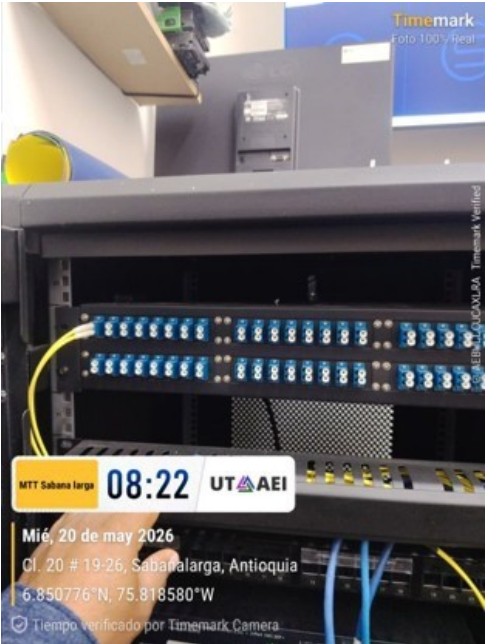
| <p>Foto cables</p> | |

| Estado de los cables: | BUENO |

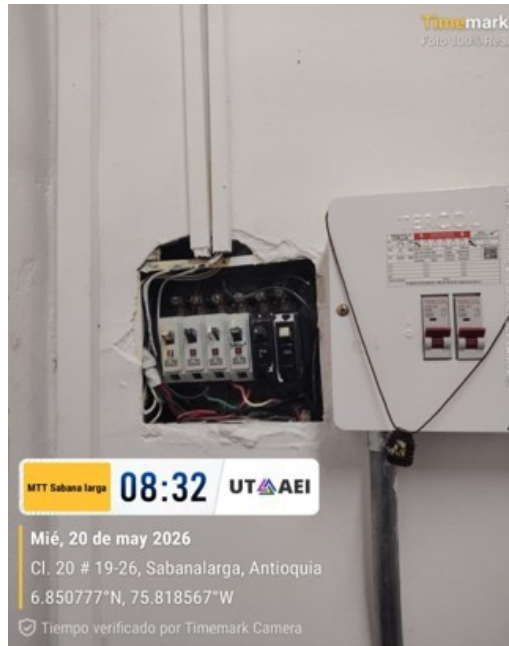
Foto tablero breaker

| Estado tablero breaker: | MALO |

| Existe breaker: | NO |

| ¿Requiere breaker? | SI |
| Tipo de breaker requerido: | BRK_20A |
| Observaciones tablero breaker: | Se requiere nuevo tablero ya que se evidencia en mal estado |

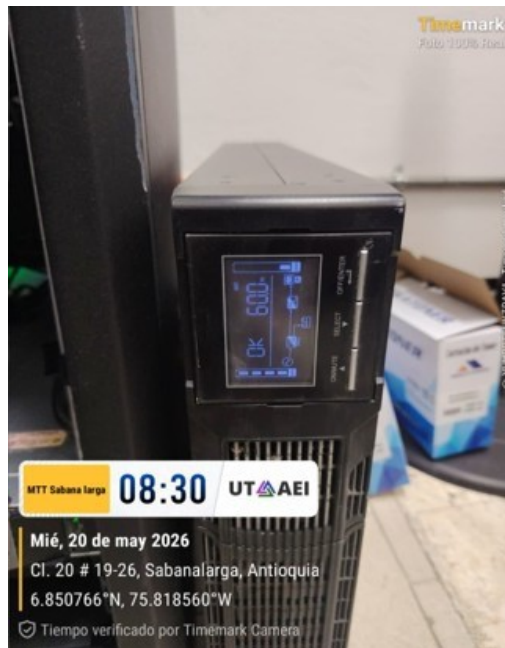
Foto UPS

| Estado UPS: | BUENO |

| Observaciones UPS: | se cuenta con UPS de 1kva, debido al crecimiento de la infraestructura tecnologica, la autonomia actual esta limitada, se recomienda actualizar a UPS 3kva |

| ¿Requiere UPS? | SI |
| Tipo de UPS requerida: | UPS_3_0 |

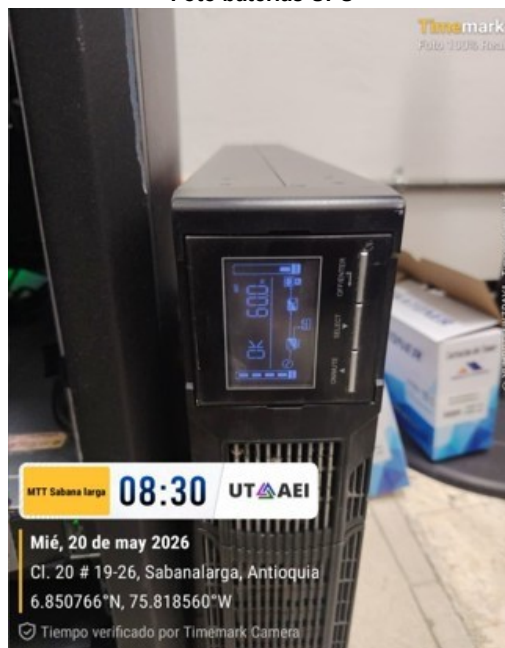
Foto baterías UPS

| Estado baterías UPS: | BUENO |

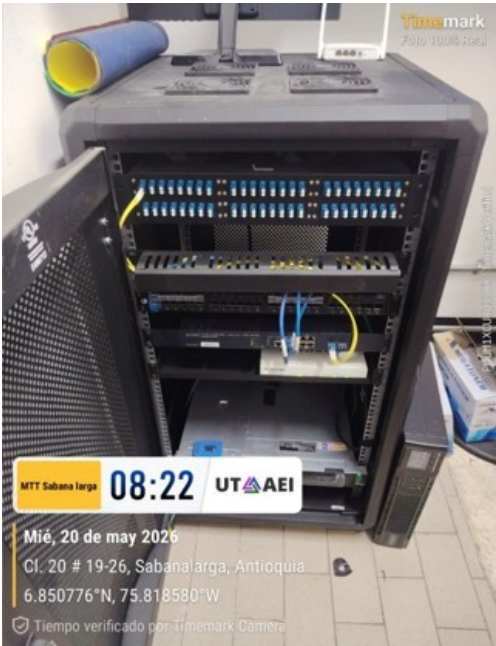
| Foto PDU multitoma | |

| Estado PDU multitoma: | BUENO |

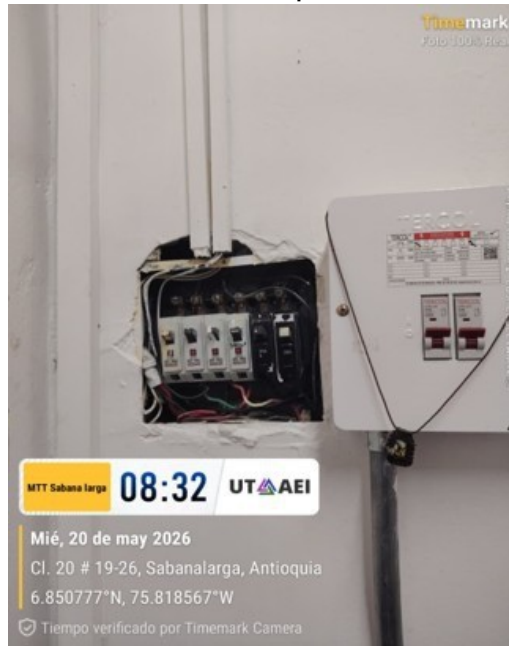
Foto canaleta plástica

| Estado canaleta plástica: | BUENO |

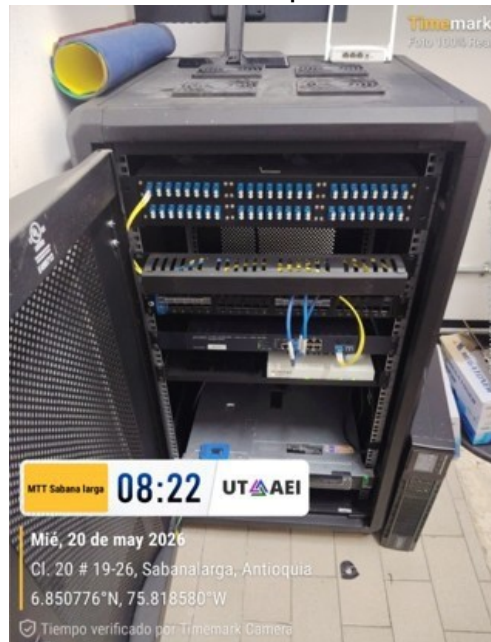
Foto fibra óptica

BUENO

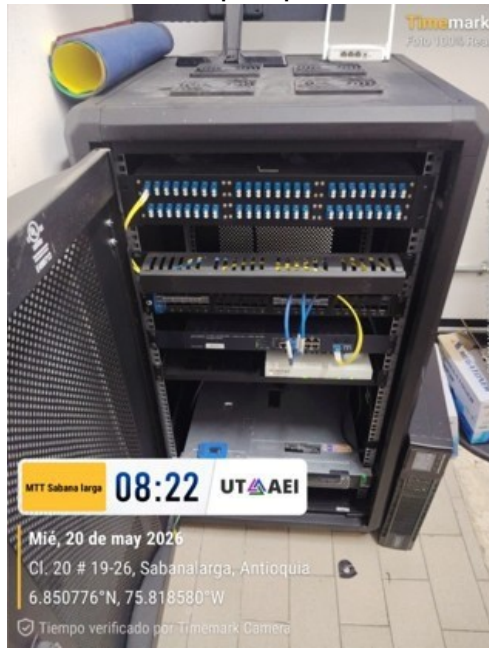
Foto patch panel

| Estado patch panel: | BUENO |

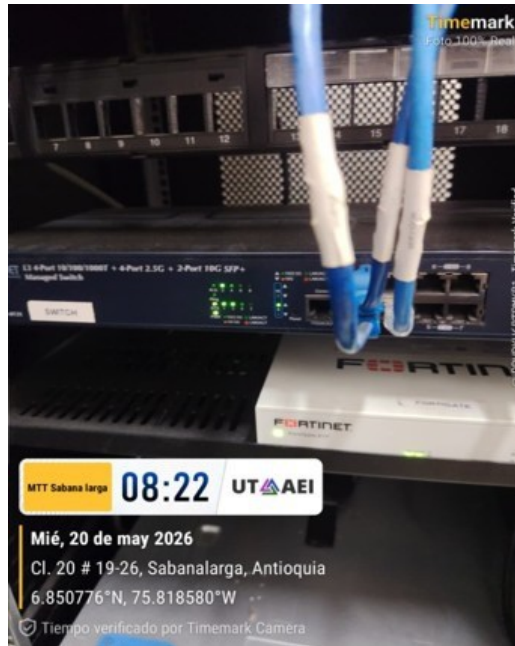
Foto switch

| Estado switch: | BUENO |

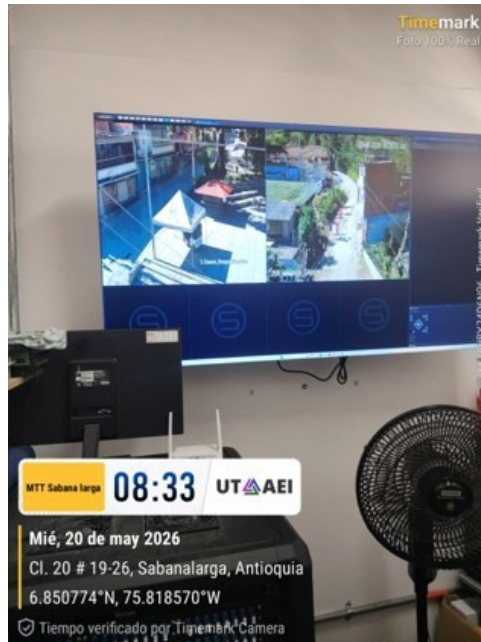
Foto firewall

BUENO

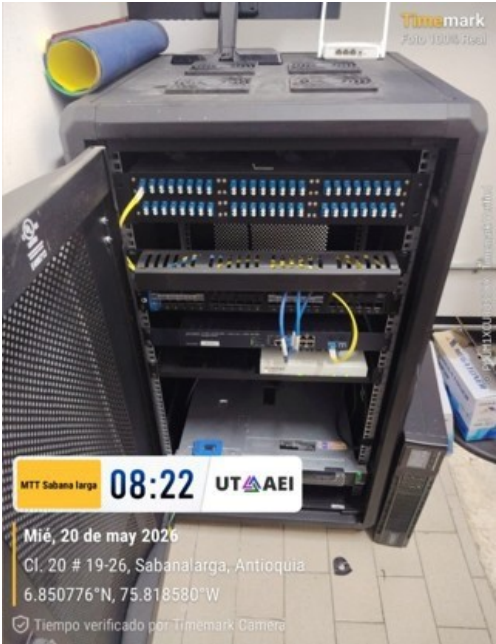
| <b>SERVIDOR NVR</b> | |
|---|---|
| <p align="center"><b>Foto servidor NVR</b></p> | |

| <b>SERVIDOR NVR</b> | |
|---|---|
| Estado servidor NVR: | BUENO |

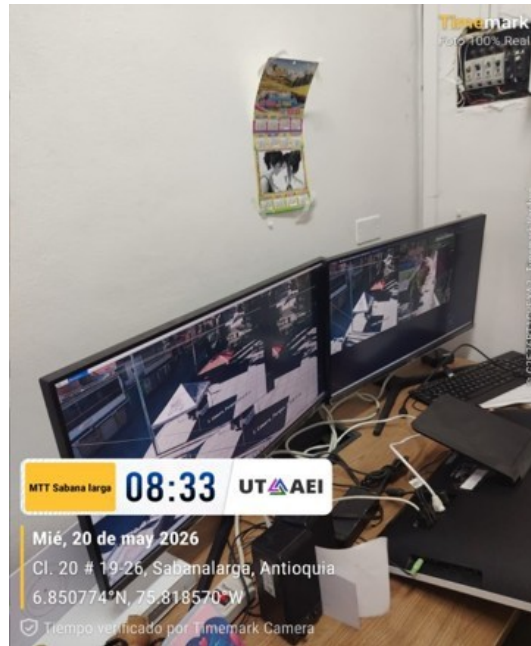
Foto monitor

| <input type="checkbox"/> <b>MONITOR</b> | |
|---|---|
| Estado monitor: | BUENO |

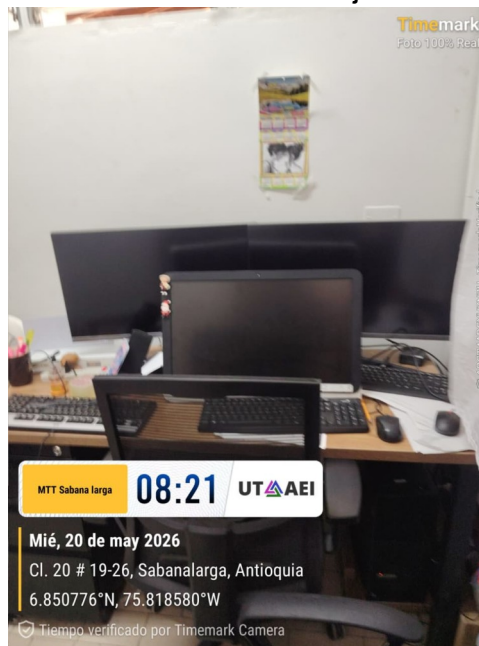
Foto estación de trabajo

| Estado estación de trabajo: | BUENO |

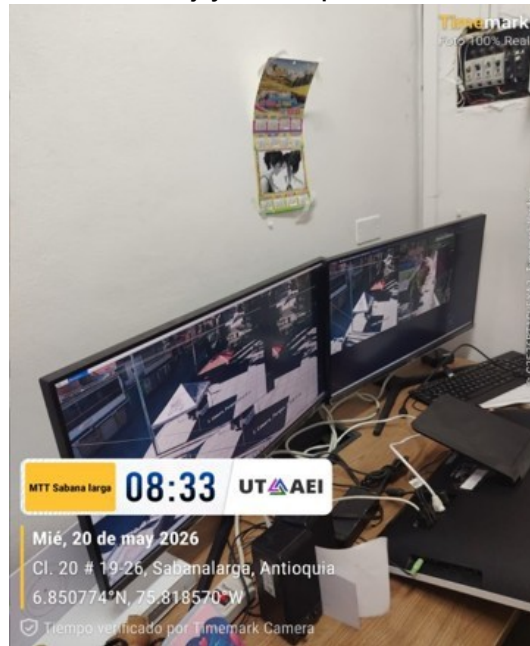
Foto joystick de operación

| Estado joystick de operación: | BUENO |
