| Municipio | Sabanalarga |
| Fecha diagnóstico | 14/07/2026 |

| El mantenimiento tiene relación con cual componente: | CCTV |
| Información Ubicación CCTV | Frente a parque sabanalarga |

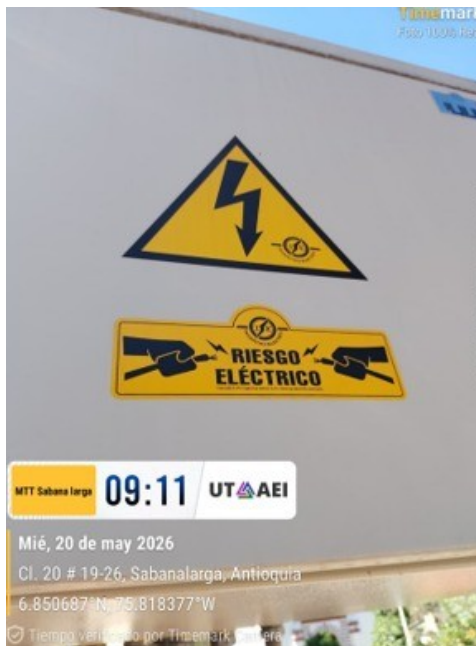
| ANCLAJE | |
|---|---|
| GABINETE METÁLICO | |

| ANCLAJE | |
|---|---|
| Existe Gabinete Metálico: | BUENO |

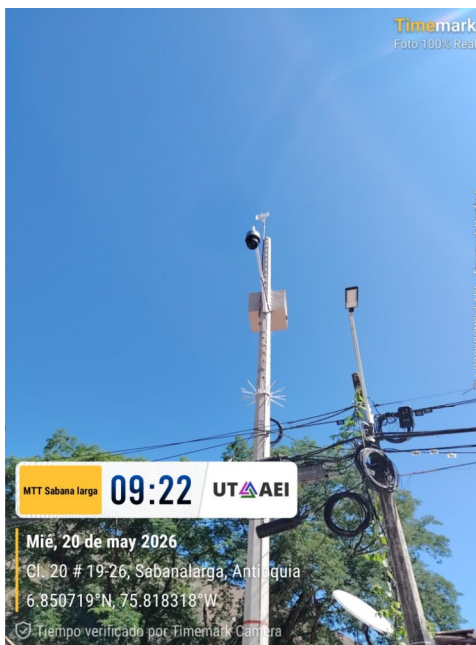
| CORONA ANTIESCALATORIA | |

| Existe Corona Antiescalatoria: | BUENO |

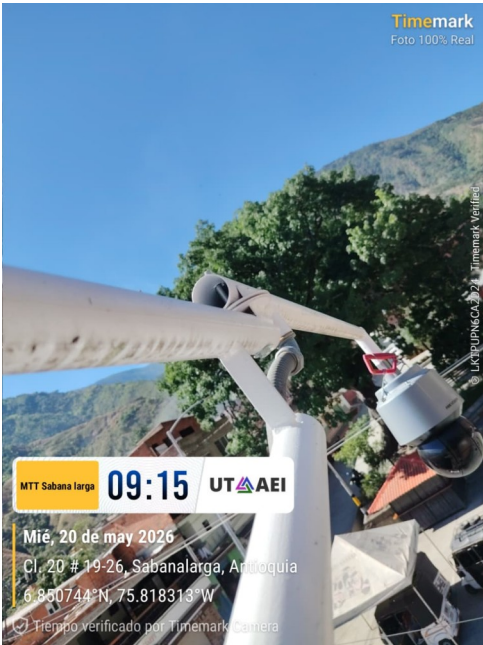
| BRAZO DE SOPORTE | |

| BRAZO DE SOPORTE | |
|---|---|
| Estado Brazo de Soporte: | BUENO |

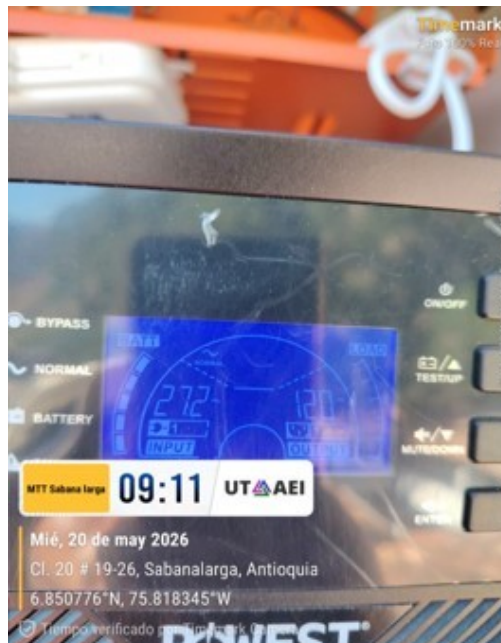
Foto UPS

| Estado UPS: | BUENO |

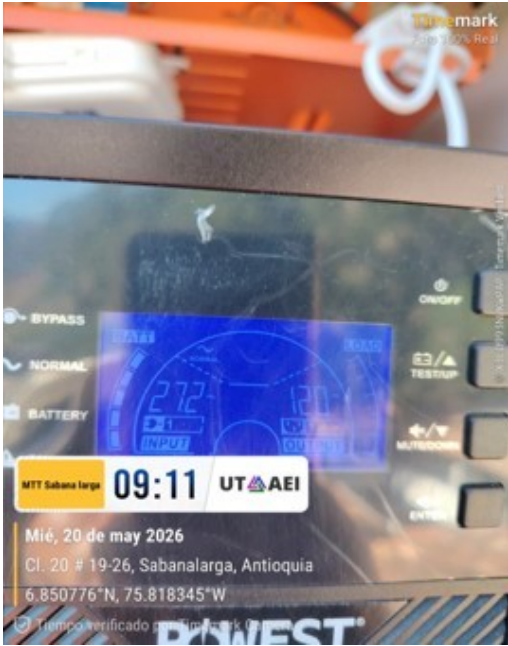
| Foto Baterías UPS | |

| Estado Baterías UPS: | BUENO |

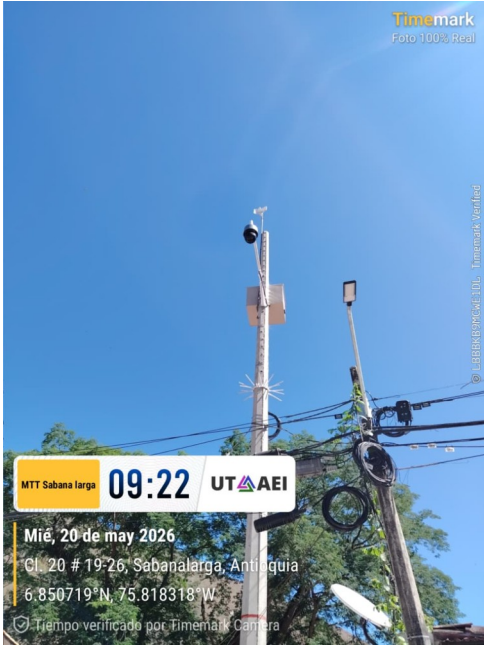
| Foto SPT | |

| Estado SPT: | BUENO |

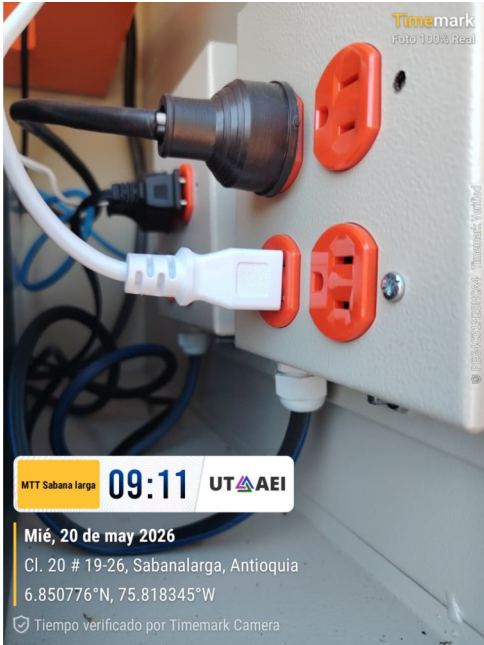
| Foto Toma 125 V | |

| Estado Toma 125 V: | BUENO |

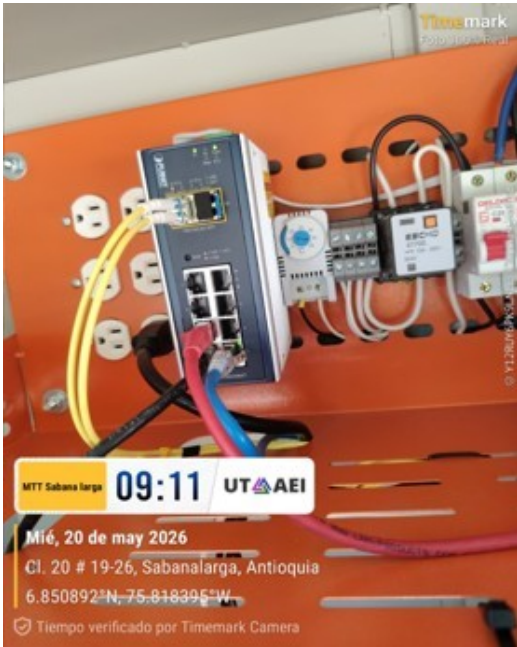
| 🔌 SWITCH | |

| Estado Switch: | BUENO |
