# FICHA TÉCNICA DIAGNÓSTICO MANTENIMIENTO Proyecto Tasa de Seguridad

| Vereda / sector | SAN CRISTOBAL PENA |

| El mantenimiento tiene relacion con cual componente: | CCTV |

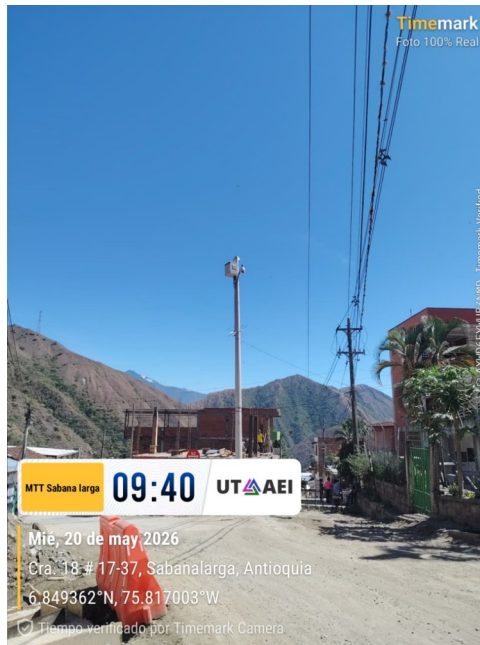
BUENO

NO

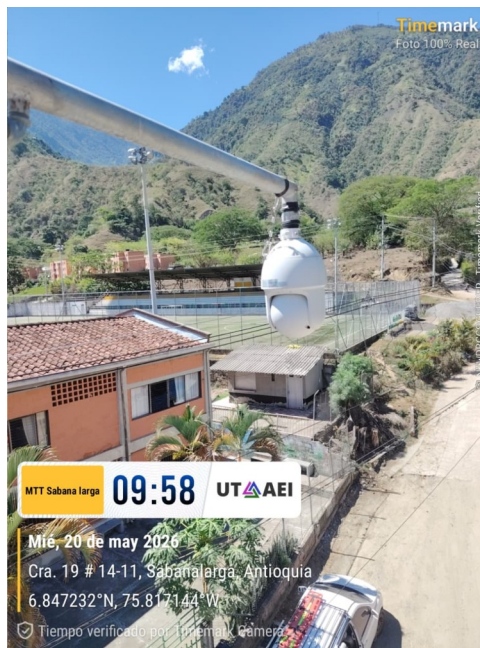
BUENO

NO

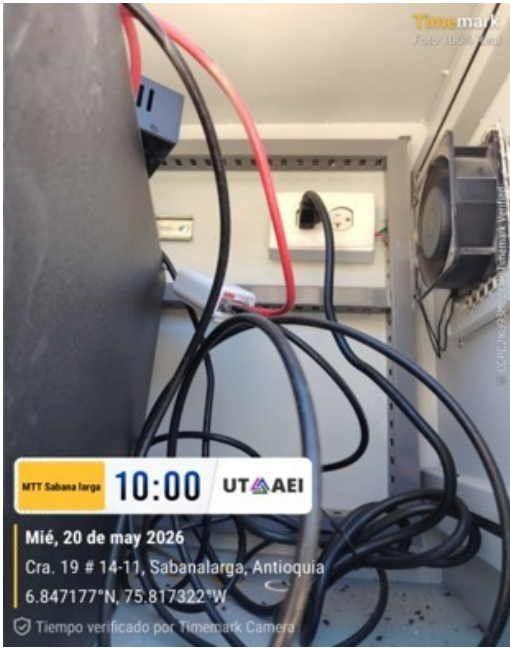
| FIBRA ÓPTICA MONOMODO 24 HILOS | |
|---|---|
| Estado Inyector PoE: | REGULAR |

| Requiere Inyector PoE: | NO |
