| | <b>FICHA TÉCNICA DIAGNÓSTICO<br/>MANTENIMIENTO</b><br><b>Proyecto Tasa de Seguridad</b> | |

| Contrato disponible | 169_2026 |

| Municipio | Uramita |
| Fecha diagnóstico | 21/07/2026 |

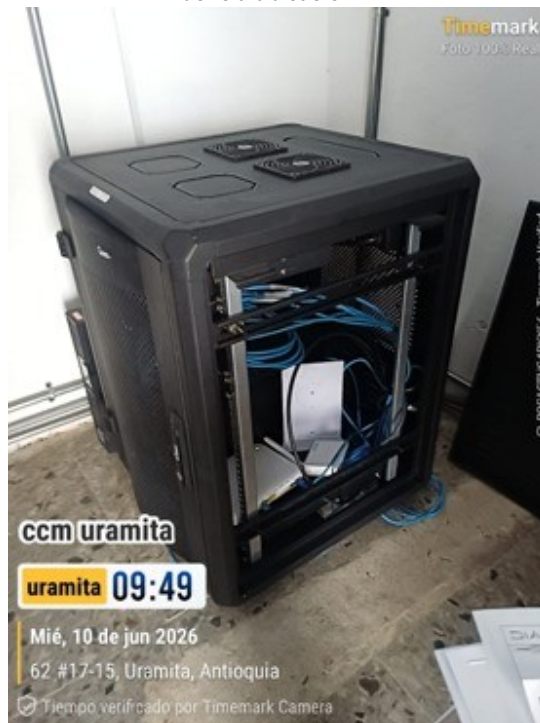
### Evidencia ubicación CCM

| Información ubicación CCM: | 6.898720991963257, -76.174284691719 |

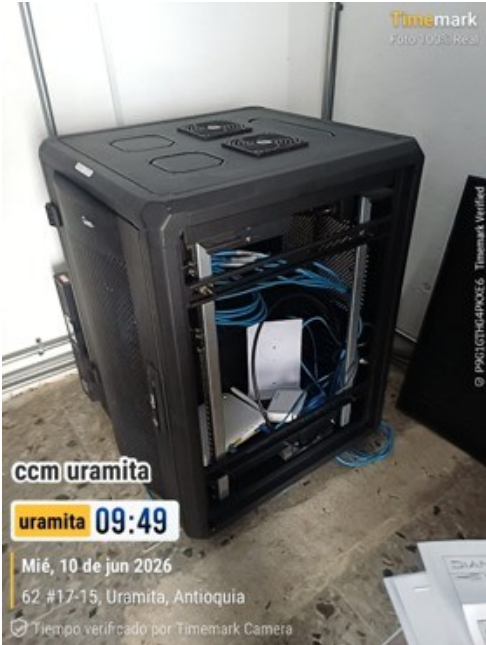
| Estado del rack: | BUENO |

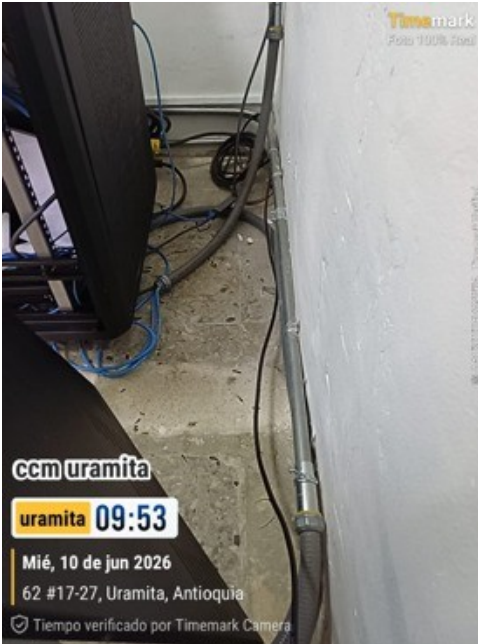
| Estado de los cables: | REGULAR |

| Observaciones cables: | se recomienda canaleta para organizar cables expuestos |

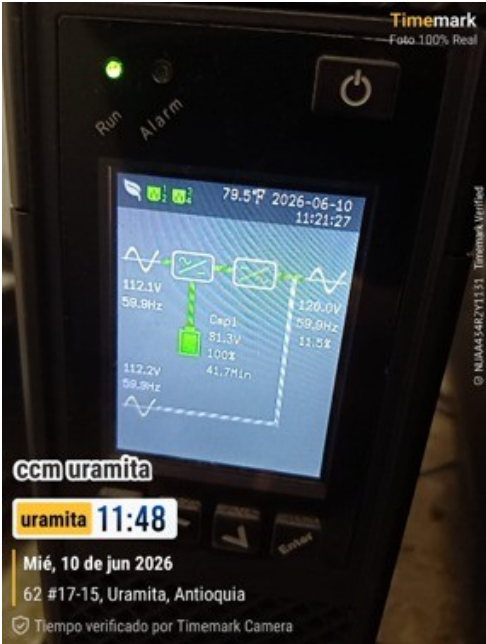
| Estado UPS: | BUENO |
| Observaciones UPS: | Se realizarón pruebas a la UPS donde mantuvo energizados los equipos conectados de manera continua y estable, sin presentar apagados inesperados ni variaciones de voltaje, esta prueba duro aproximadamente 10 minutos |

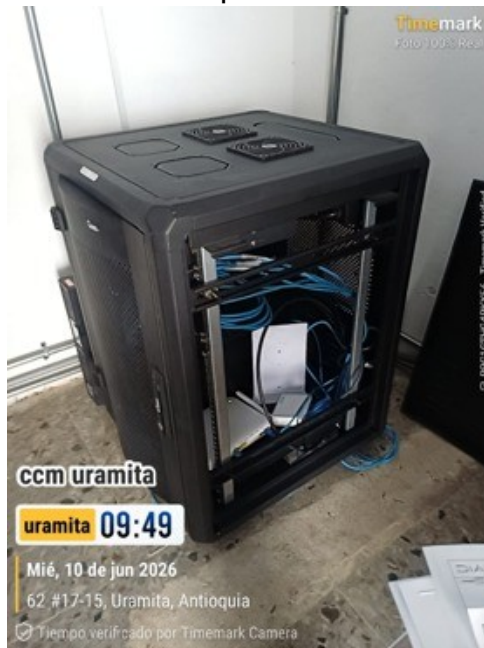
Foto protección

| Estado protección: | BUENO |

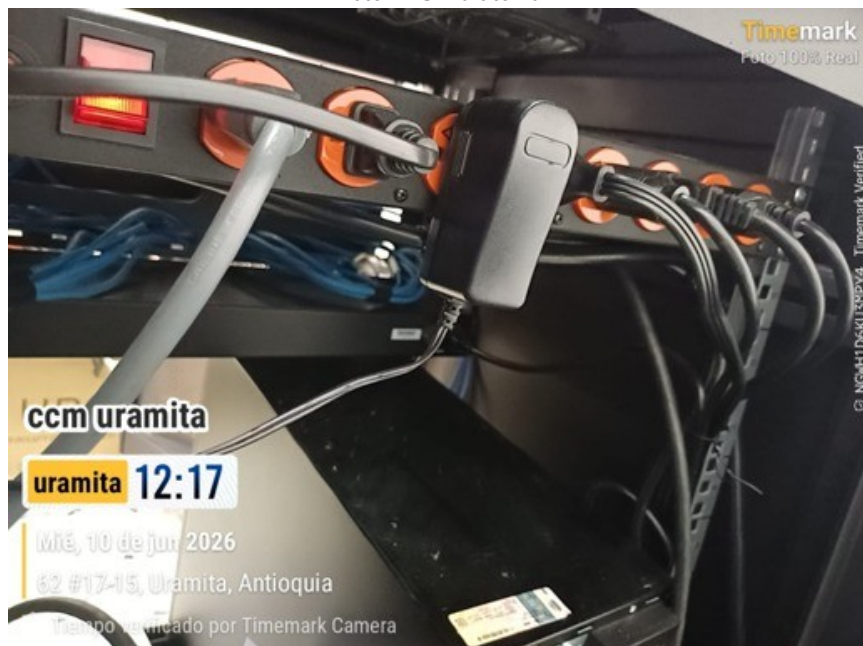
Foto PDU multitoma

| Estado PDU multitoma: | BUENO |

| Observaciones PDU multitoma: | Se recomienda la instalación de una unidad de distribución de energía (PDU) adicional en el rack, debido a que la PDU existente se encuentra ocupada casi al 100 % de su capacidad. |

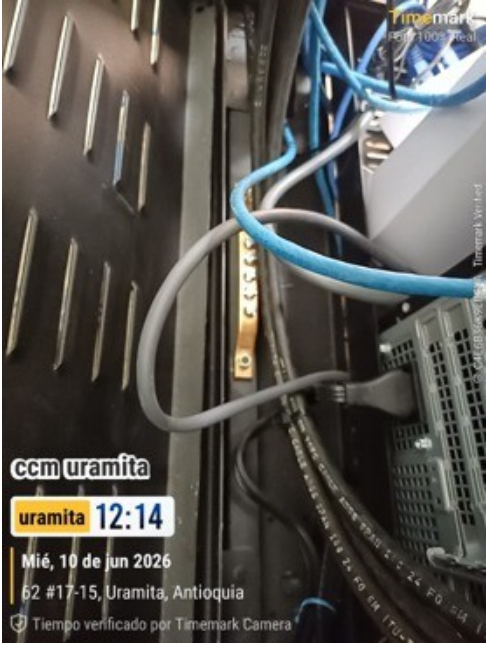
| Estado fibra óptica: | BUENO |

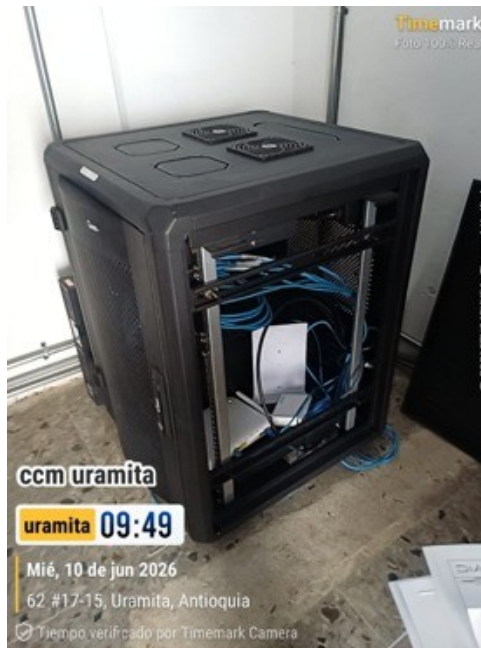
Foto ODF

| Estado ODF: | BUENO |

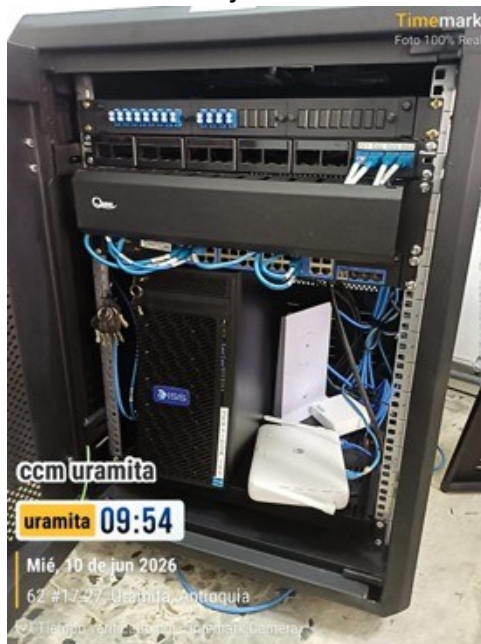
Foto inyector PoE

BUENO

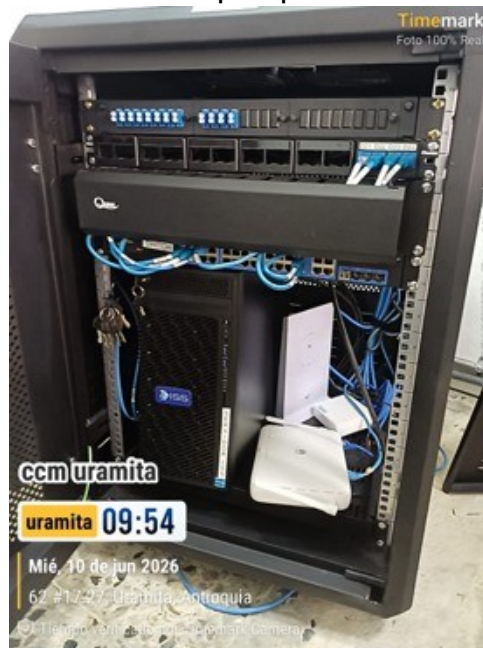
Foto patch panel

BUENO

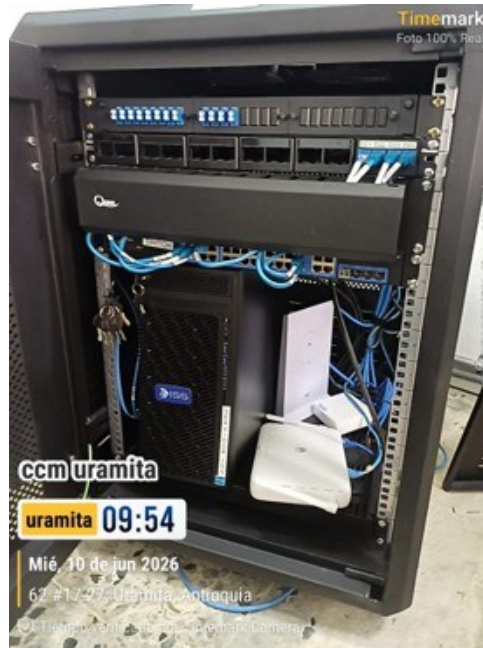
Foto switch

| Estado switch: | BUENO |

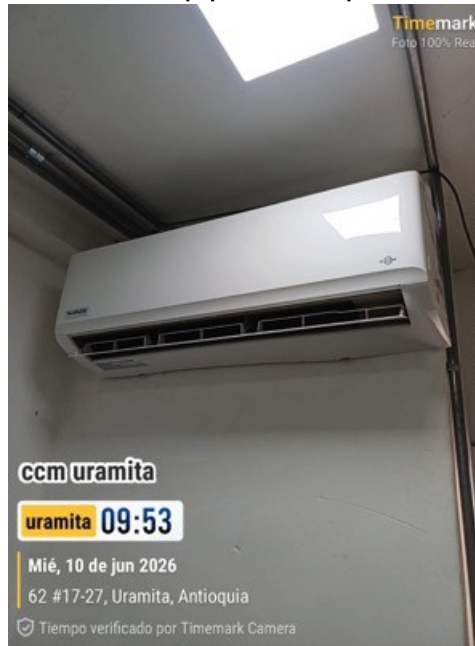
Foto equipo A/C mini split

| Estado equipo A/C mini split: | BUENO |

| Observaciones equipo A/C mini split: | Se recomienda realizar mantenimiento preventivo para garantizar su correcto funcionamiento, optimizar su eficiencia energética y prolongar su vida útil. |

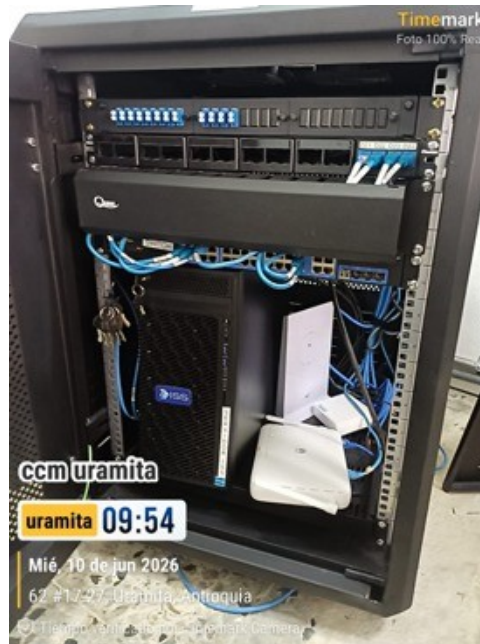
Foto servidor NVR

| Estado servidor NVR: | BUENO |

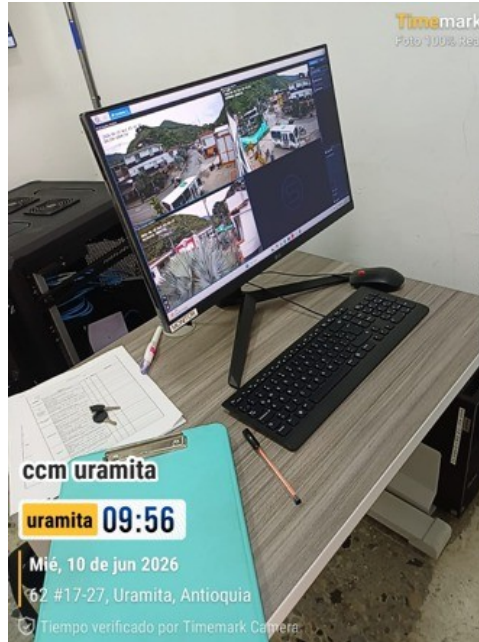
Foto monitor

Estado monitor: BUENO

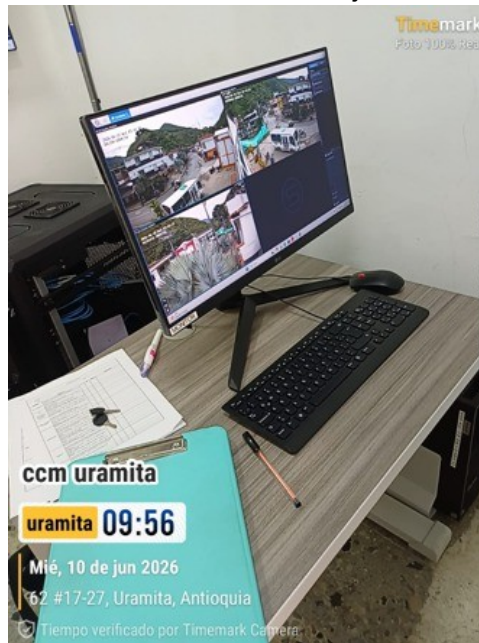
Foto estación de trabajo

Estado estación de trabajo: BUENO

| Observaciones estación de trabajo: | los monitores y la unidad central de procesamiento (CPU), se encuentra en adecuadas condiciones físicas y operativas. Durante la inspección no se evidenciaron anomalías o novedades que comprometan su funcionamiento normal. |
